PROCES-VERBAL DESCRIPTIF

REQUERANTE : BANQUE POPULAIRE MEDITERRANEE

DATE : 15 SEPTEMBRE 2021

Dans un ensemble immobilier en copropriété dénommé « LE MISTRALIN » situé à LA SEYNE-SUR-MER (83500), 8 Rue Boisselin, figurant au cadastre sous les références suivantes : « Section AO, n°1195, Lieudit 2 Rue Boisselin » pour une contenance de 00 ha 01 a 84 ca,

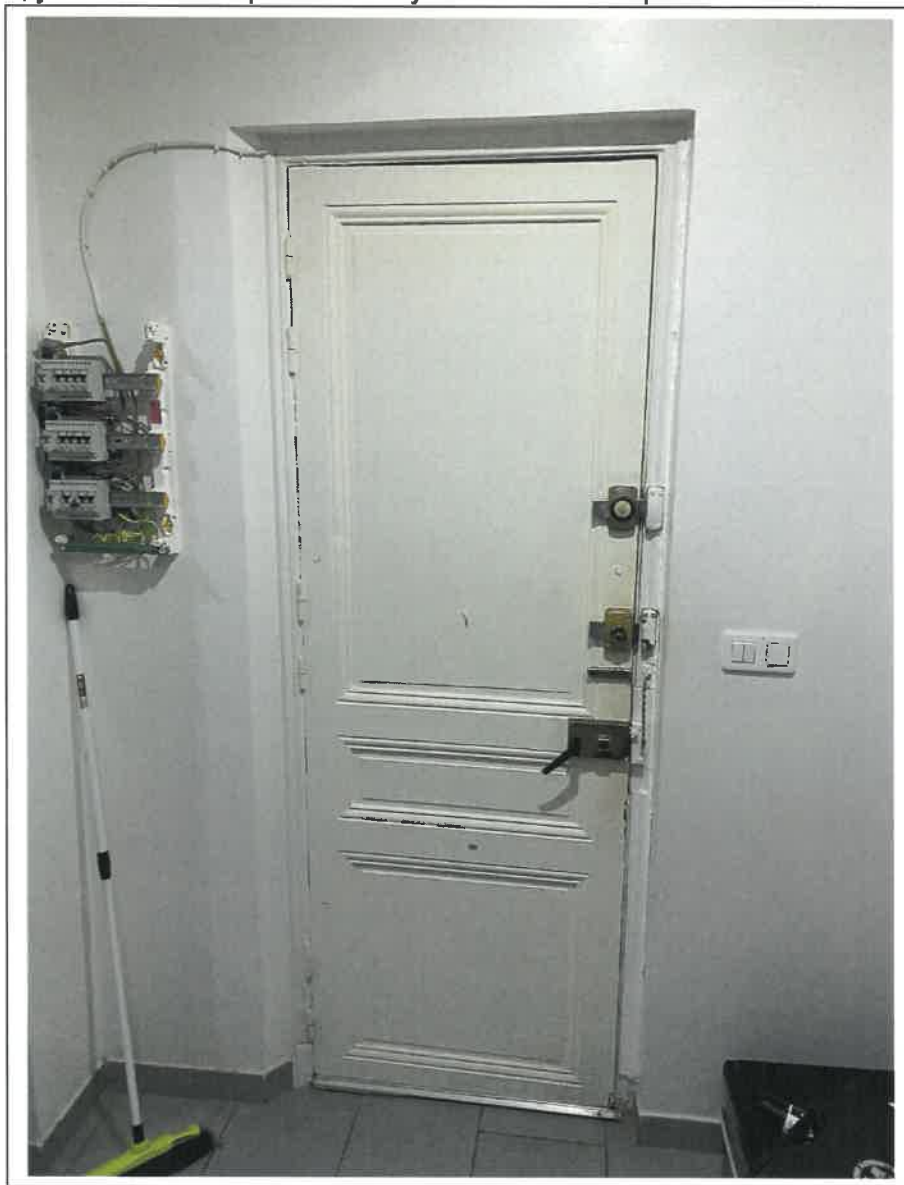
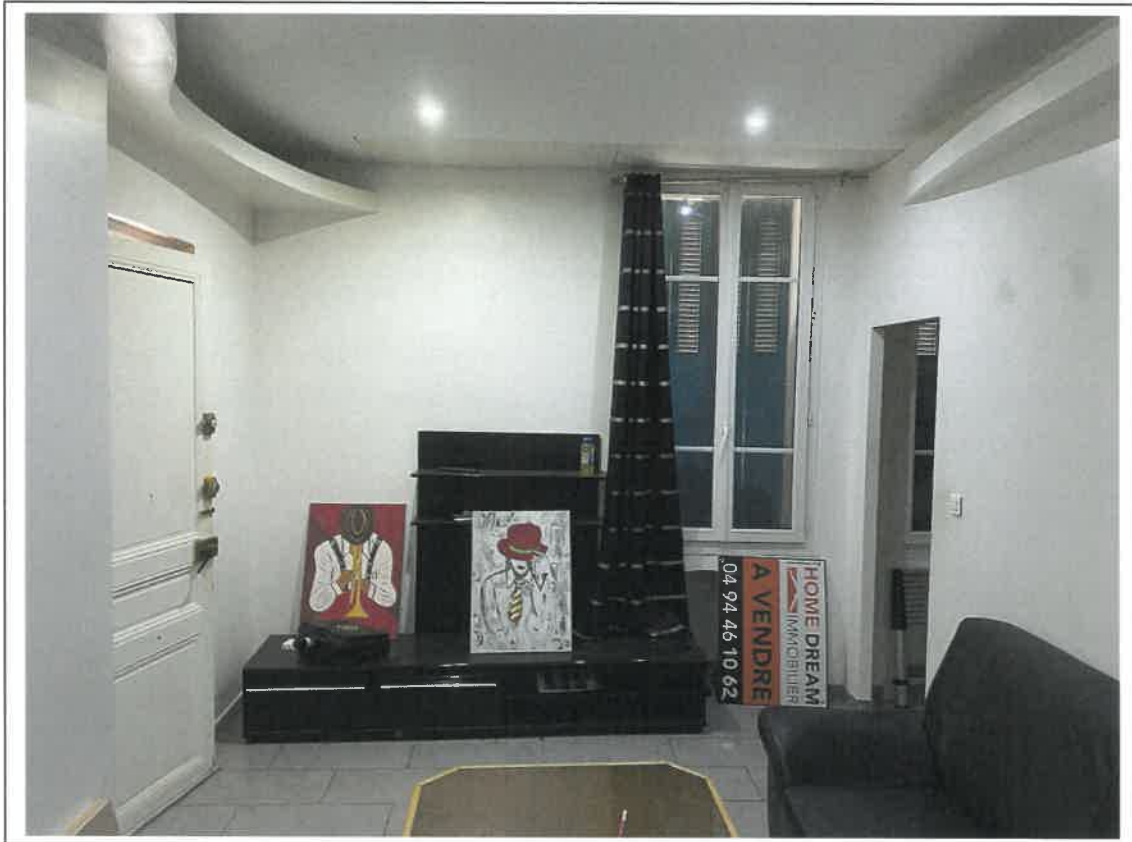
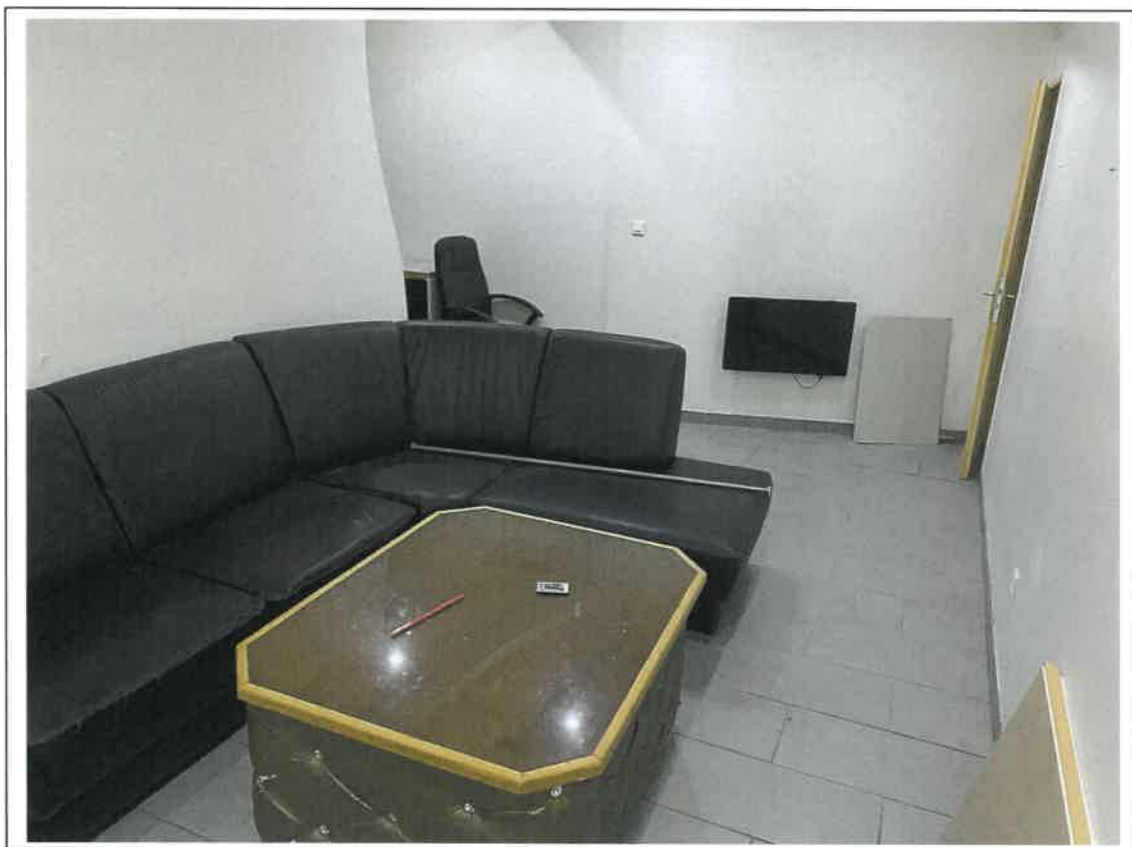
Pièce principale - Cuisine ouverte

On y accède depuis les parties communes côté Ouest par une porte en bois avec serrure et deux verrous en partie supérieure, l'ensemble est en mauvais état.

Les murs et le plafond sont peints de couleur blanche. Les murs Est et Ouest comporte des reprises à l'enduit et quelques trous de cheville, l'enduit craquèle en deux secteurs côté Ouest.

La pièce est agrémentée au plafond de six spots encastrés dont l'un est hors d'état de fonctionnement.

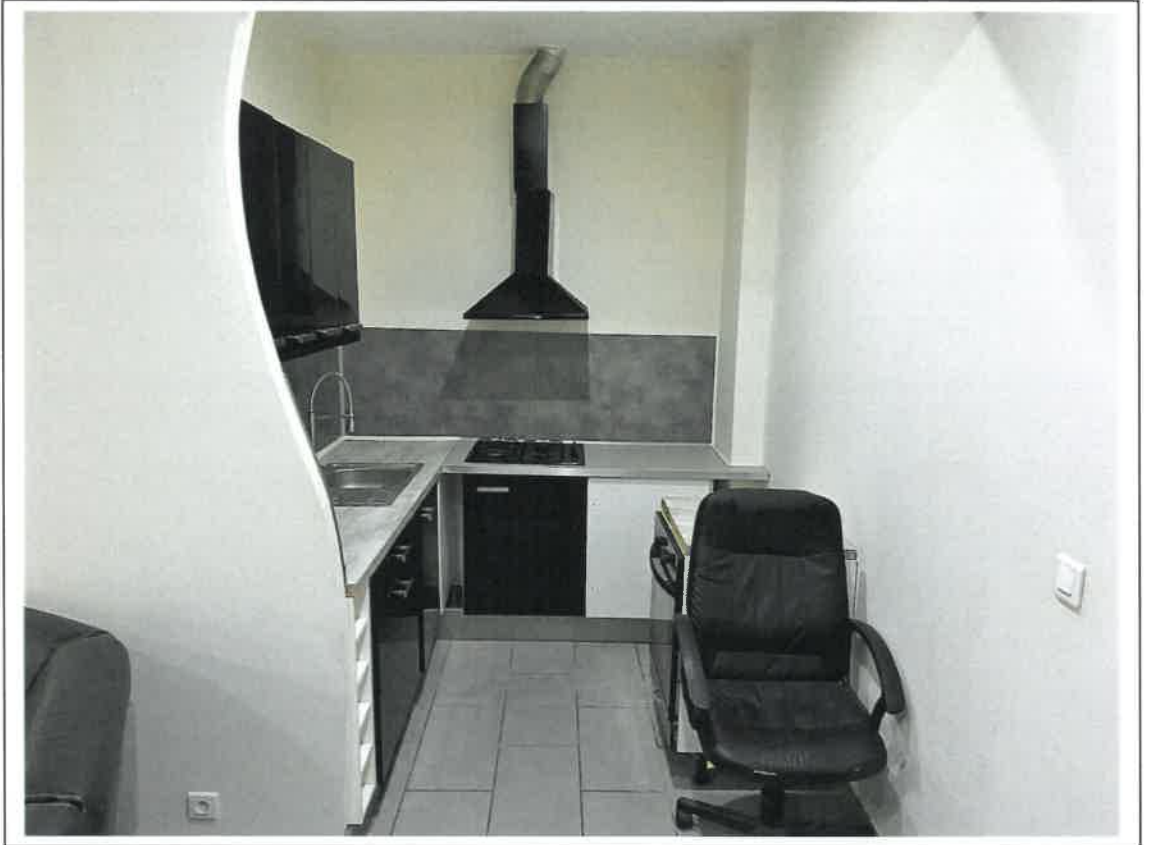
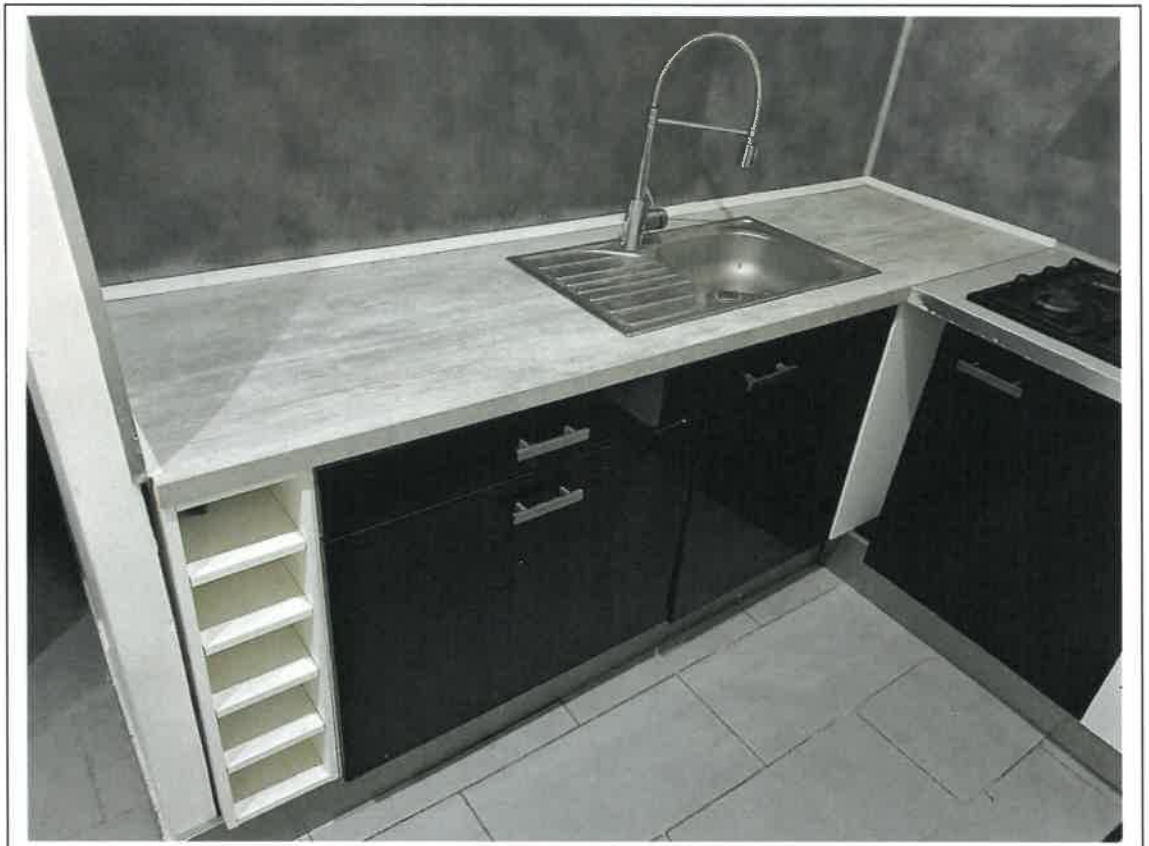
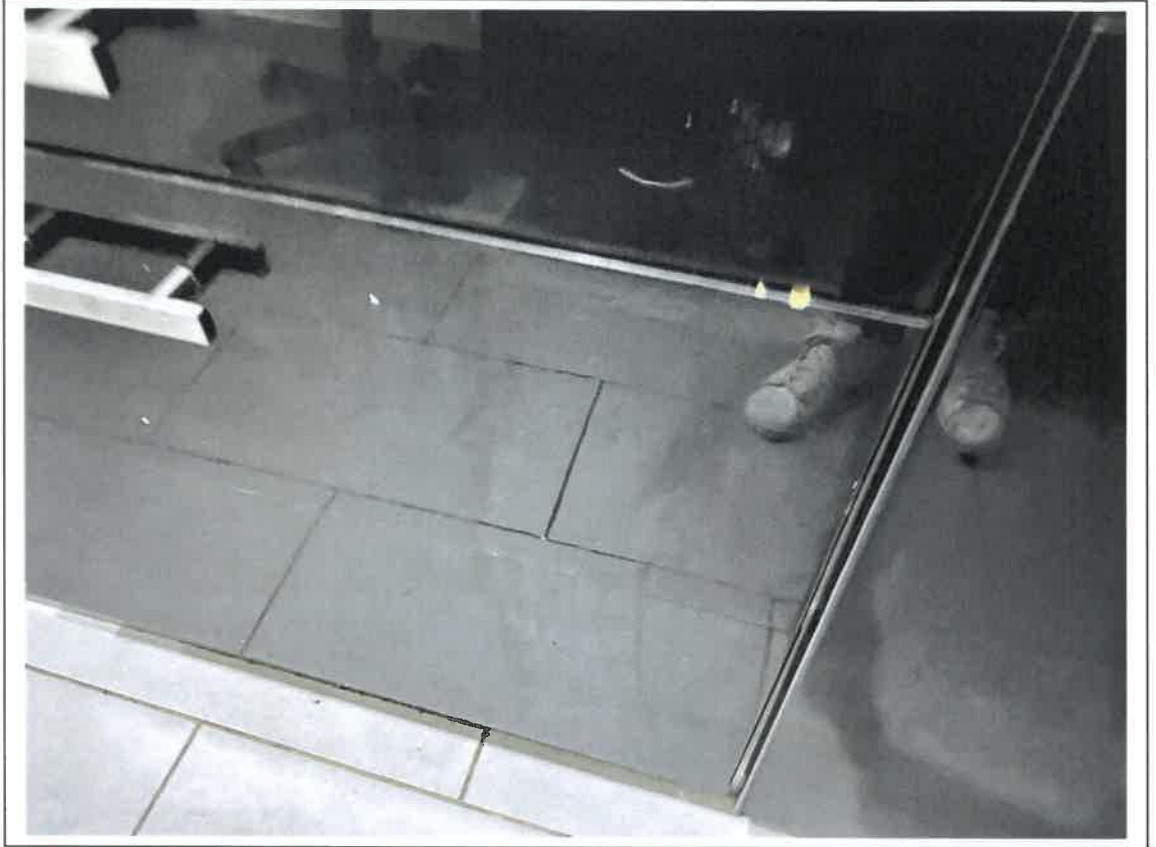
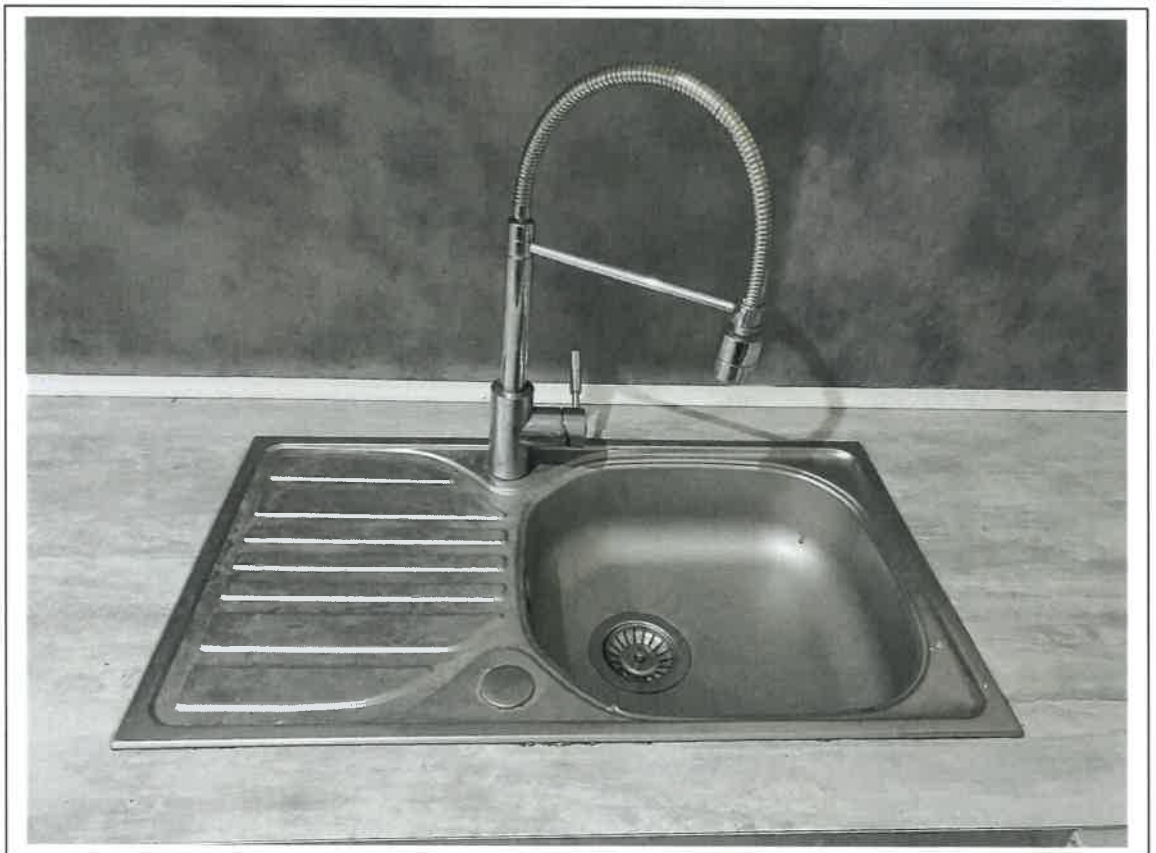
Cet espace est équipé de rangements bas aux façades laquées noires présentant quelques éclats, surmontés d'un plan de travail en stratifié qui accueille un évier mono-bac mono-égouttoir en inox avec robinet mitigeur, une plaque de cuisson quatre feux gaz en mauvais état marque VALBERG.

En partie supérieure, quatre placards avec façades stratifiées et une hotte aspirante de marque VALBERG en état de fonctionnement mais dont l'habillage du conduit est désaxé.

Je constate également un four encastré de marque ARISTON surmonté d'un plan de travail taché, à proximité se trouvent une arrivée d'eau en saillie du mur et un tuyau d'évacuation.

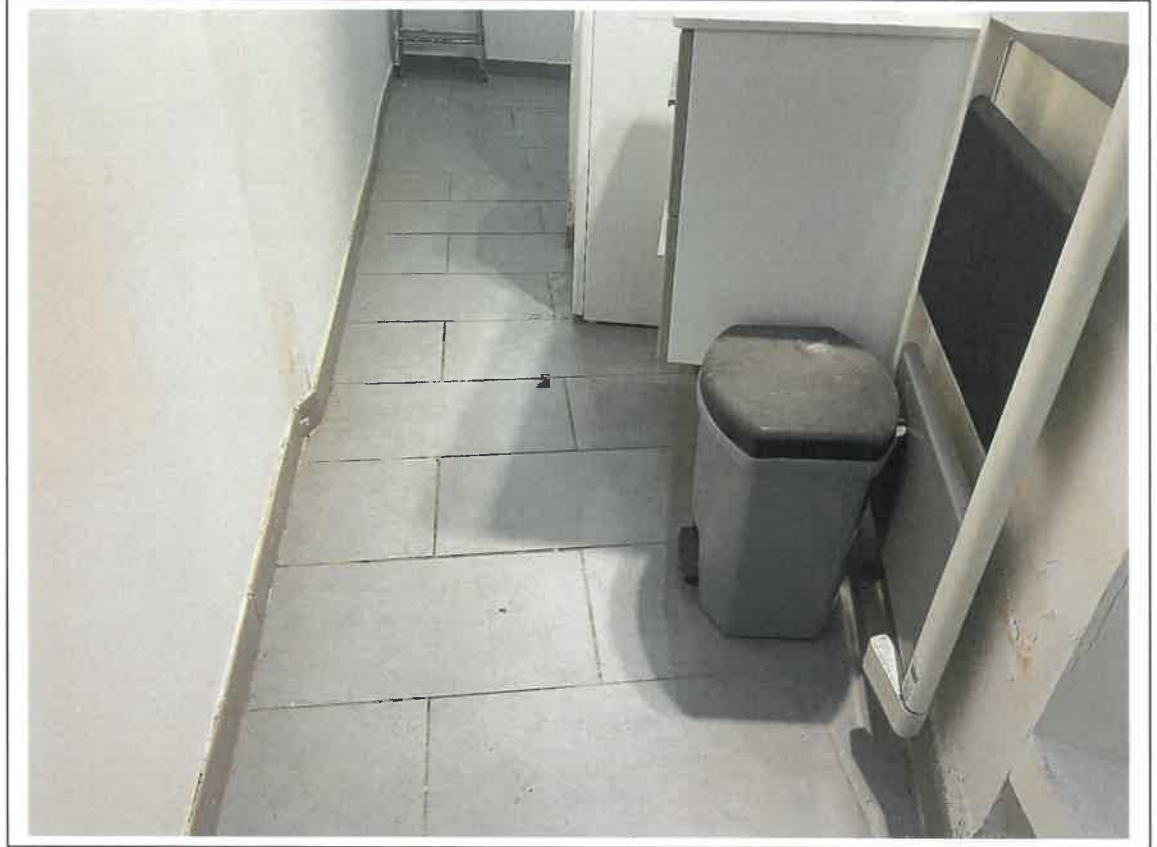
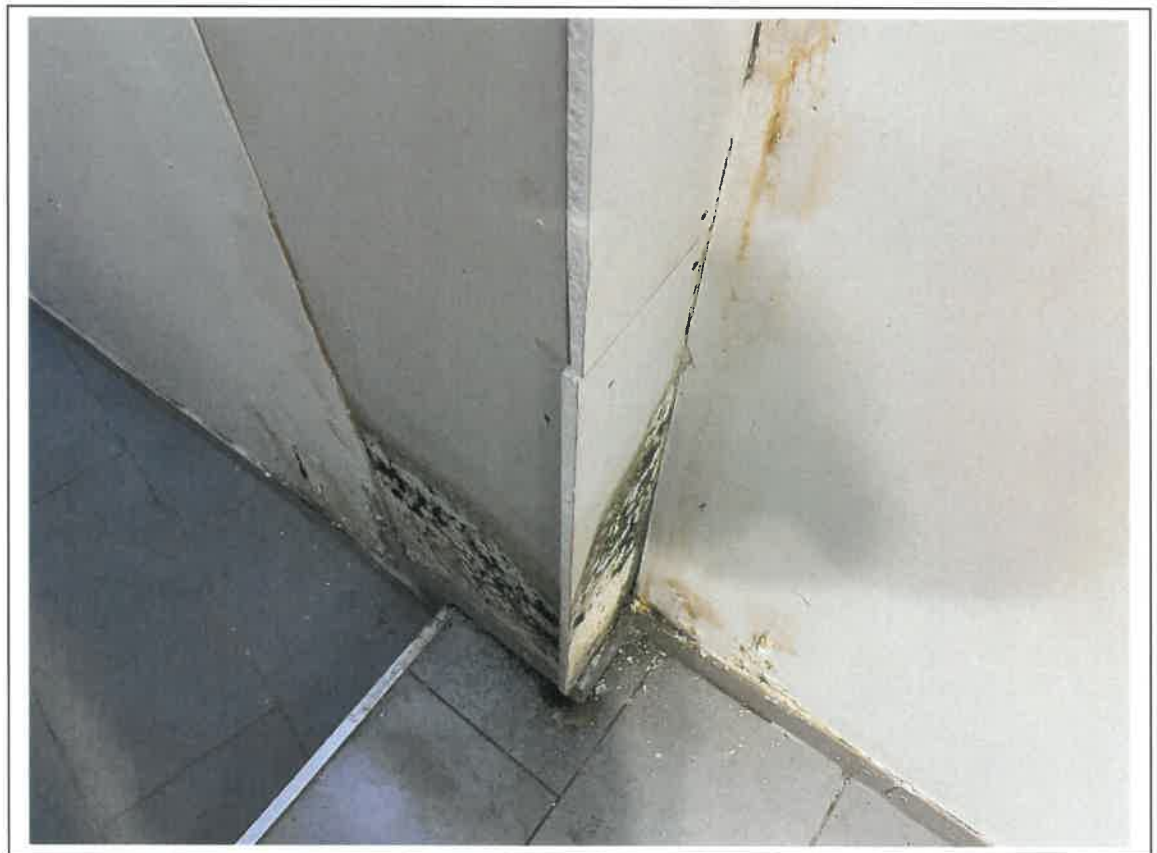
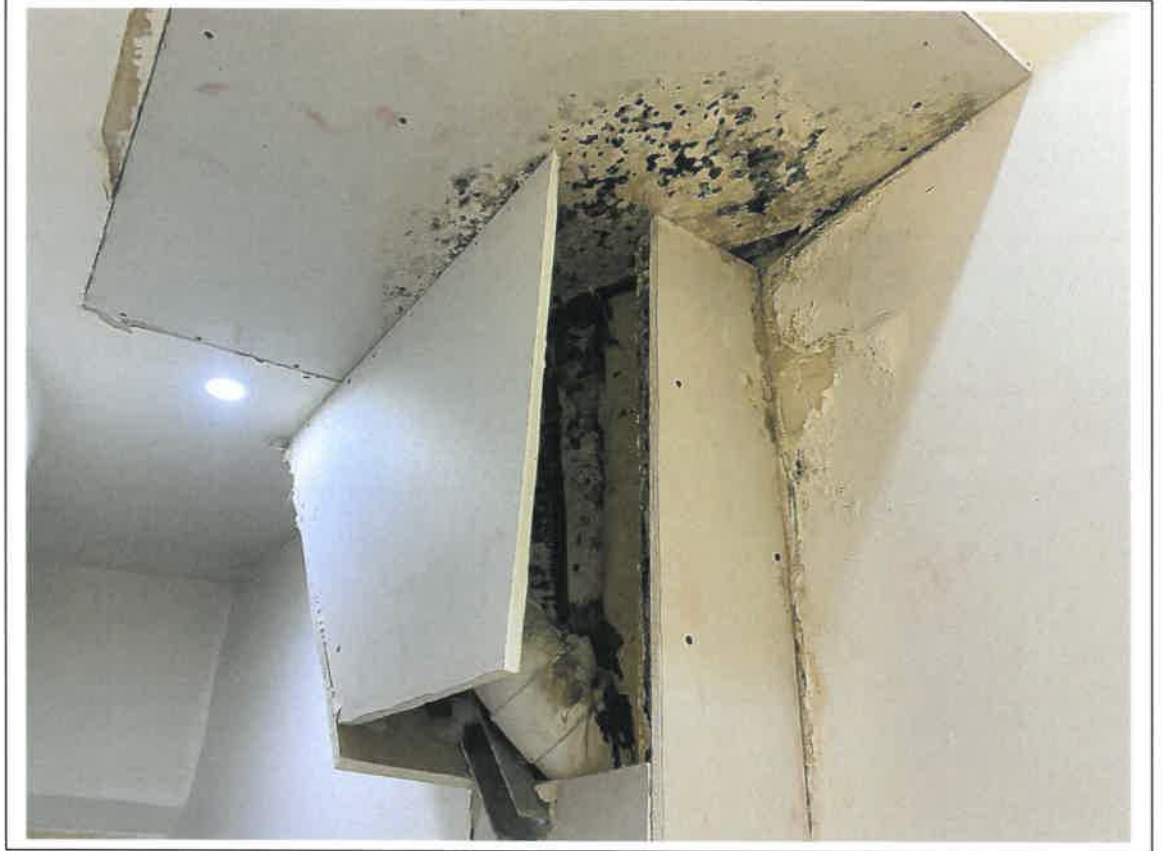
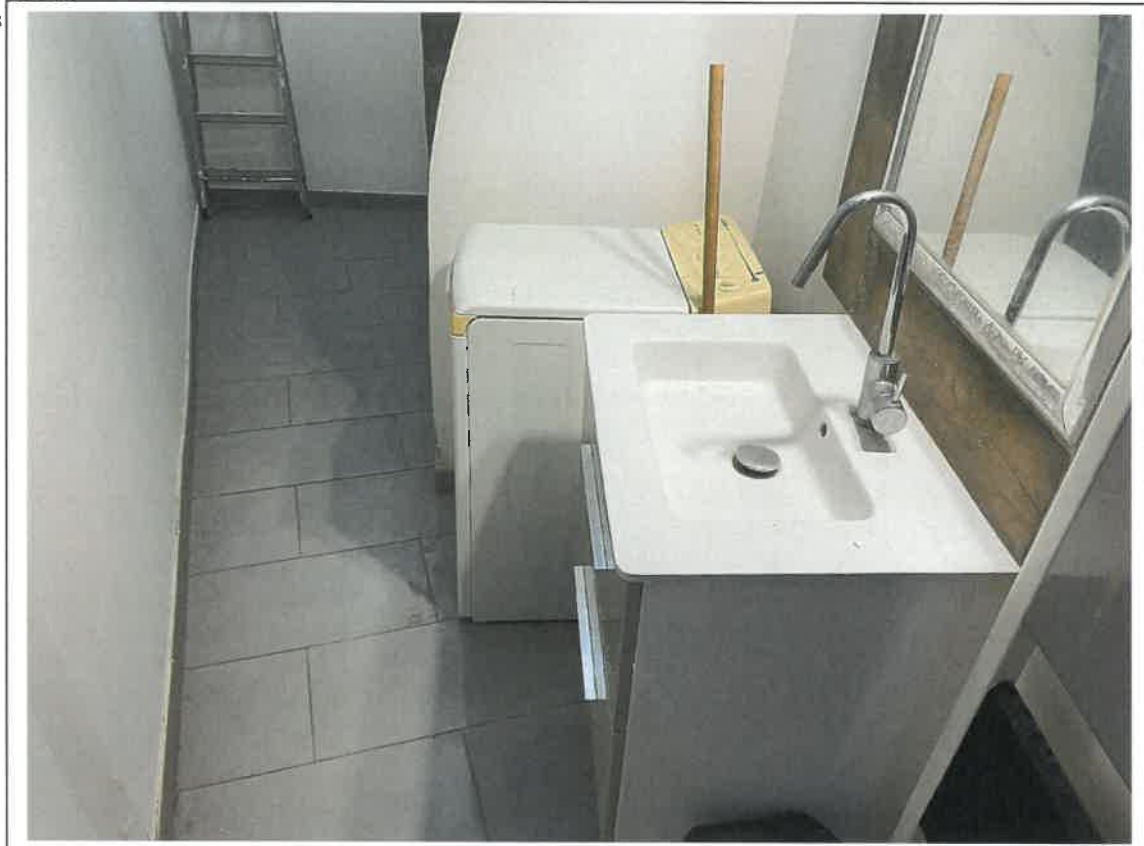
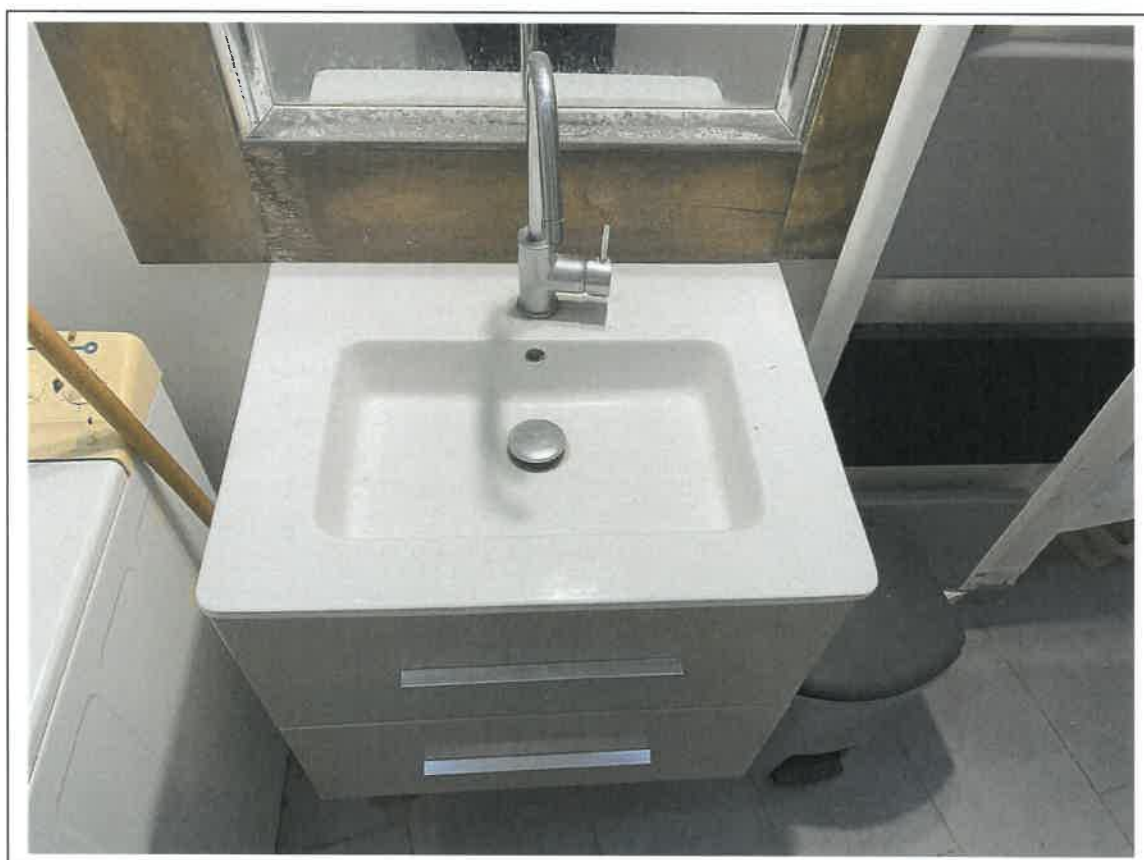
Salle d'eau

Je constate la présence d'infiltration et des traces de moisissures en parties inférieure et supérieure du mur Nord, sur le placoplâtre brut installé le long de la colonne d'eau.

Je procède constate d'autres infiltrations d'eau en partie inférieure du pan de mur Sud, au droit du sèche-serviettes.

A noter qu'une prise électrique est partiellement arrachée du mur opposé à l'espace de douche, le placoplâtre est enfoncé au droit de cette prise.

En partie supérieure est installé un cumulus de marque ARISTON, le placoplâtre a fait l'objet d'une découpe laissant apparaître des clarinettes et un rail métallique.

- Il n'y a pas d'indice d'infestation d'insectes à larves xylophages.
- Présence de traces d'infiltration d'eau au niveau de la descente d'eaux usées située dans la SDE + W.C : faire contrôler son étanchéité par une entreprise spécialisée. (Photos n°1 et 2)

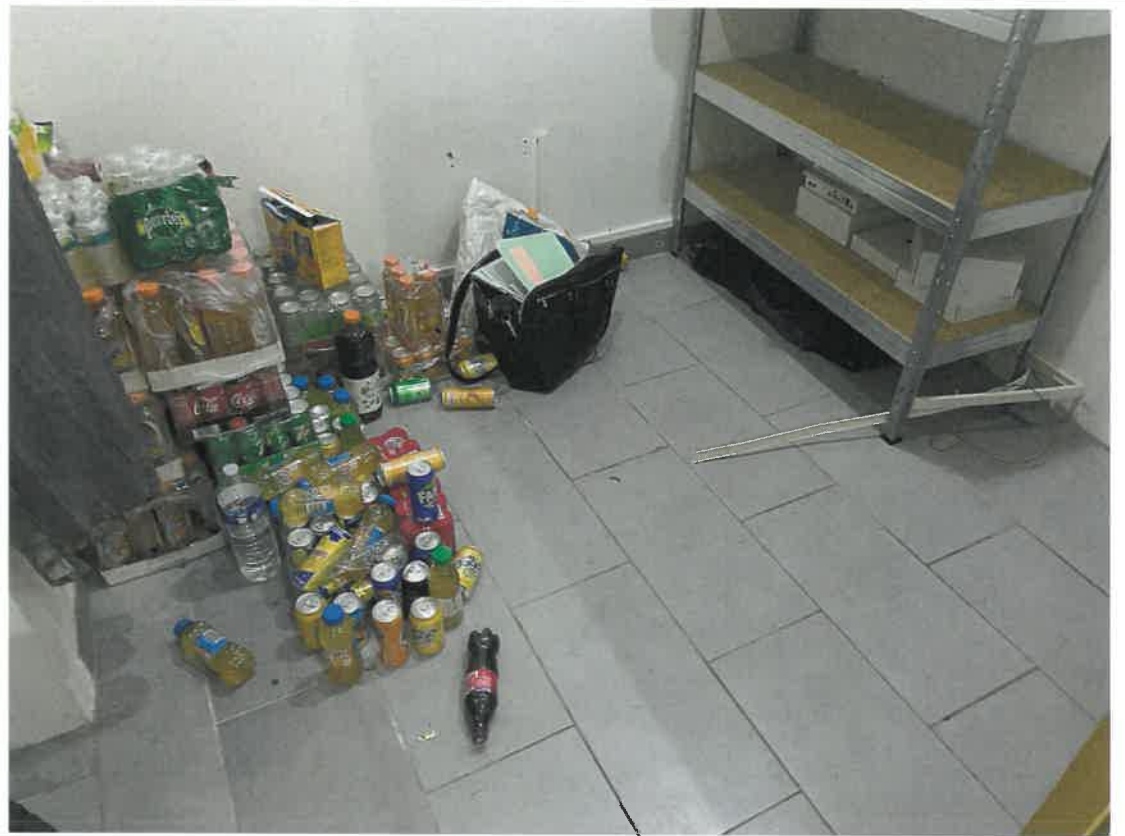
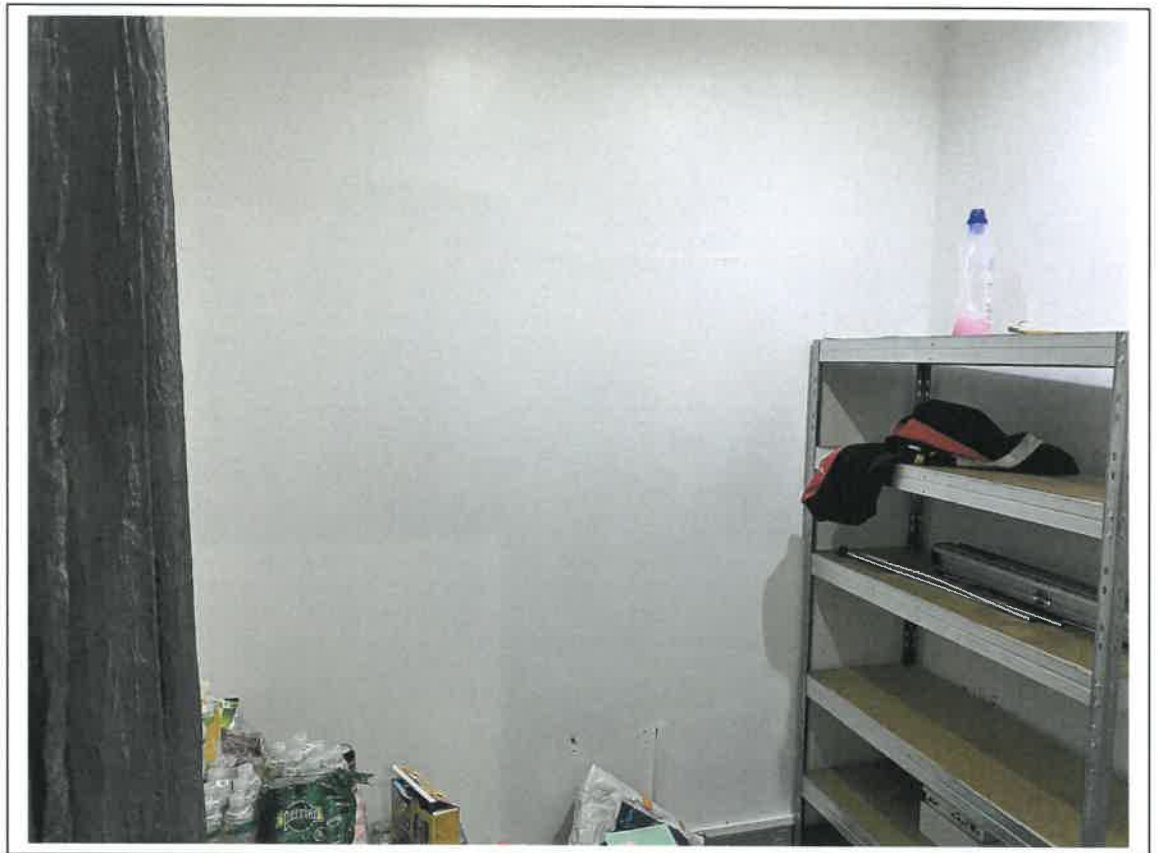
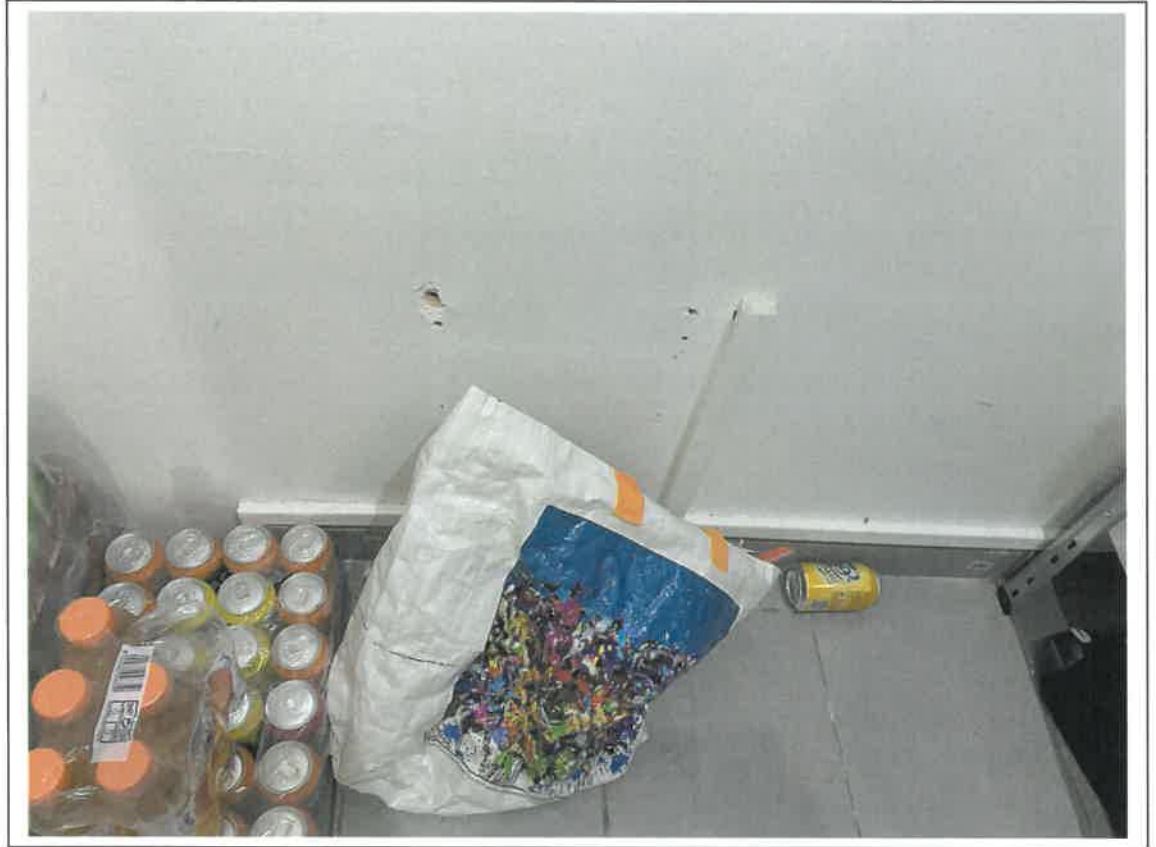
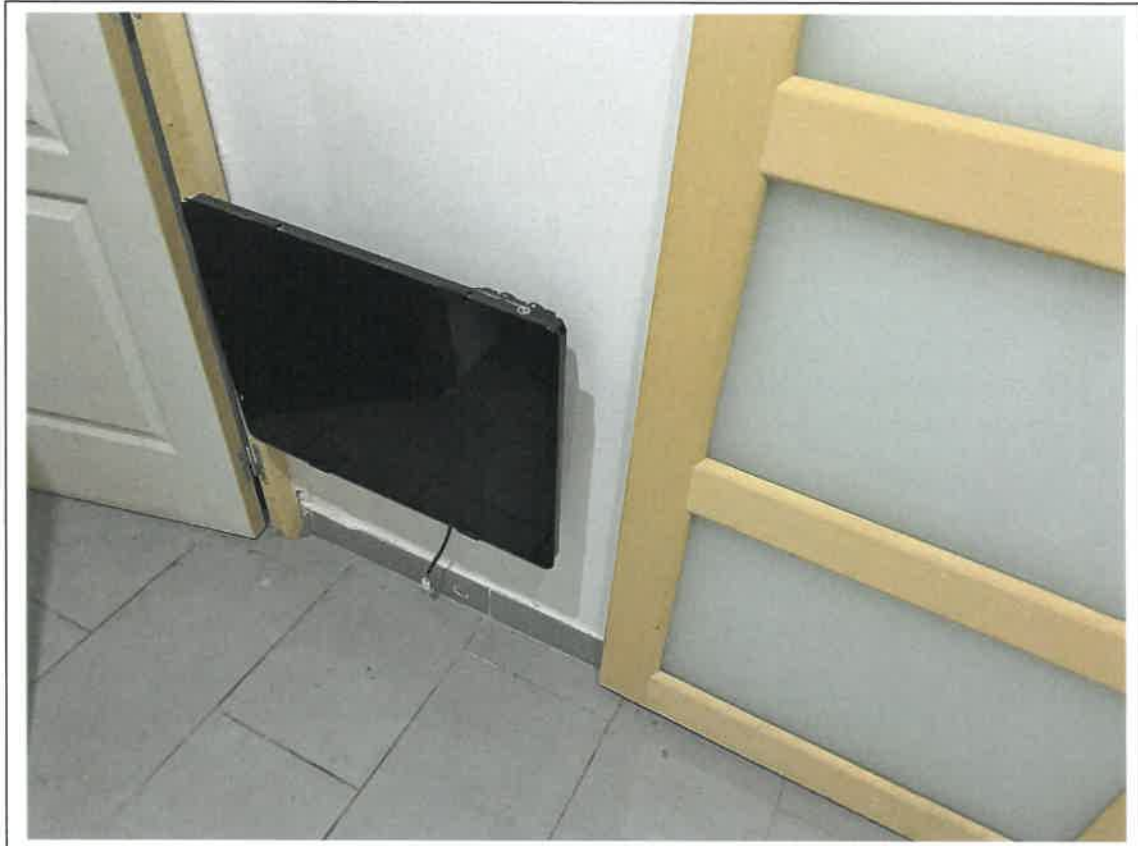
Chambre

On y accède par une porte coulissante vitrée avec films opaques, hors d'état de fonctionnement.

Les murs et le plafond sont peints dans les tons de blanc et présentent des taches. Côté Ouest présence de trous en partie inférieure, je constate des traces de moisissures en partie inférieure du mur Sud.

Le pan de mur Est est équipé d'un panneau rayonnant dont l'alimentation électrique pend au droit.

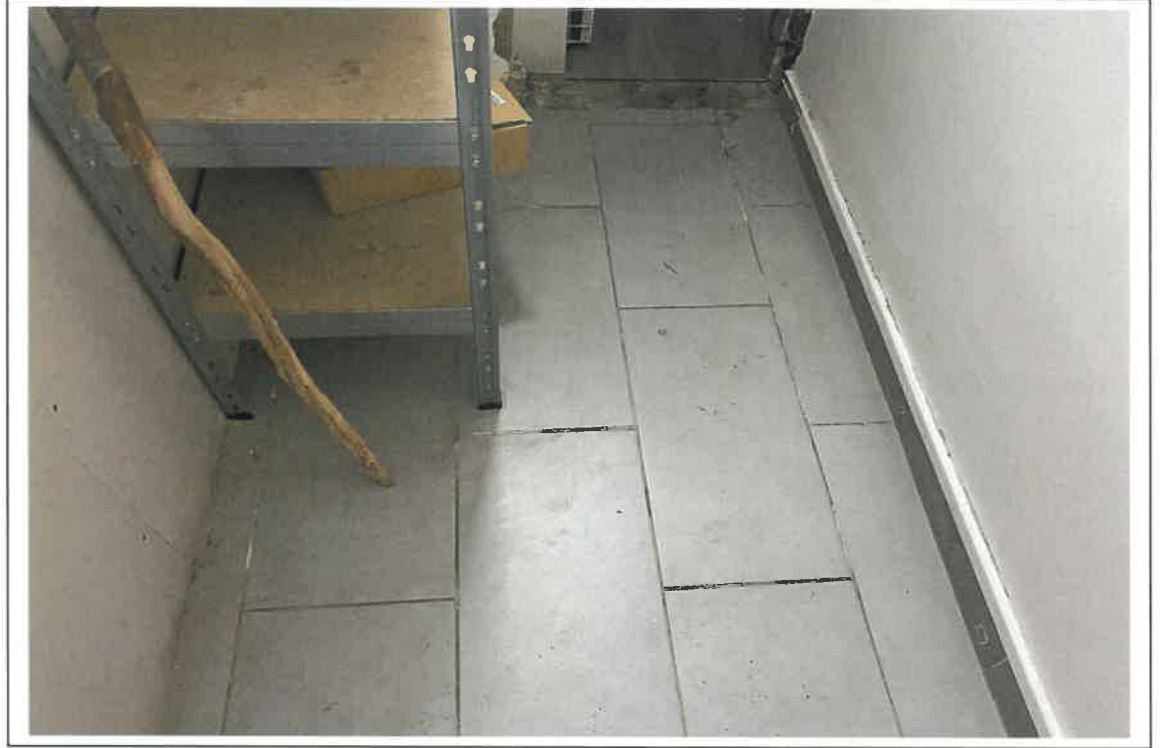
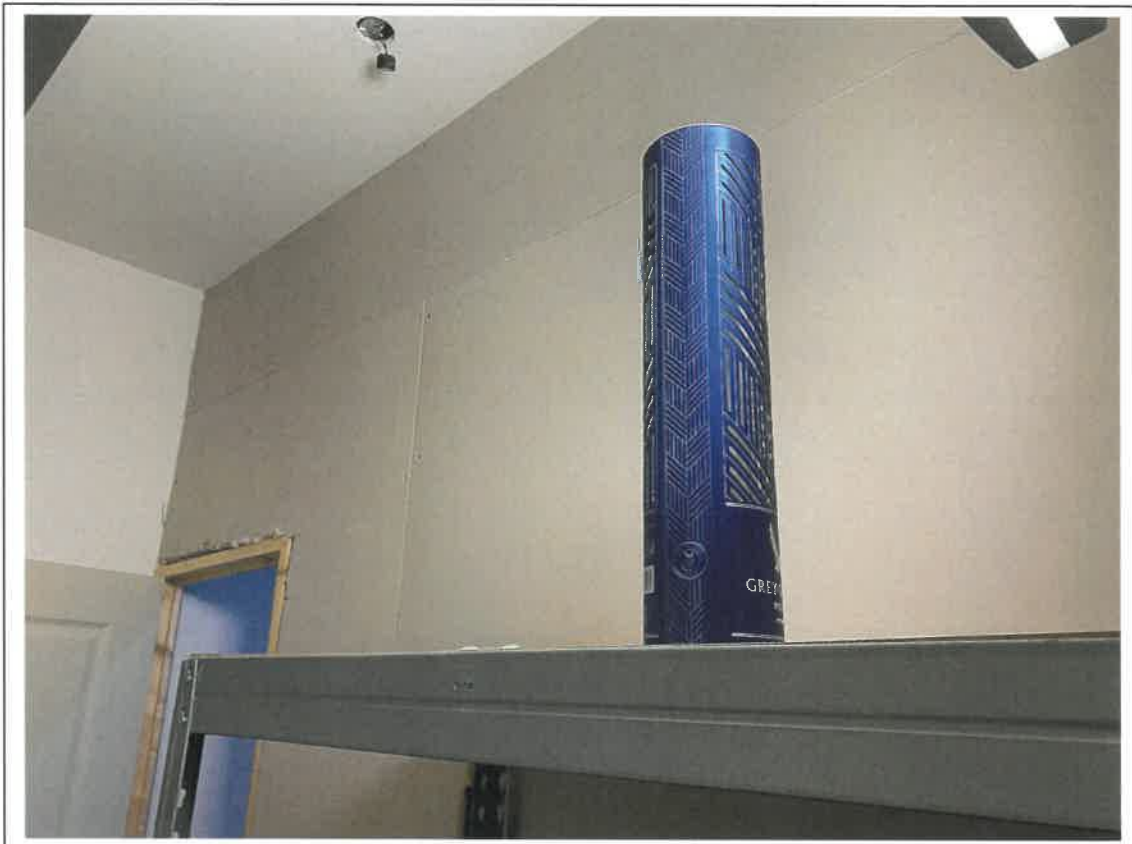
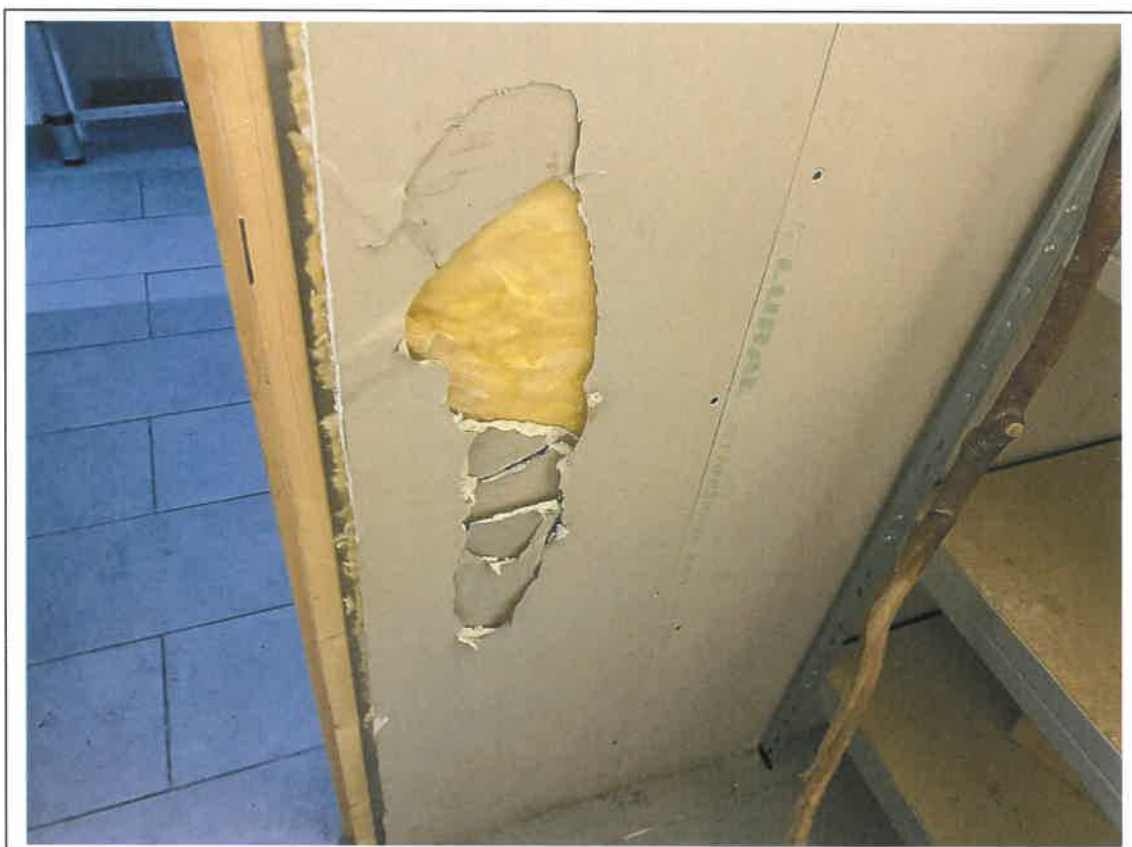
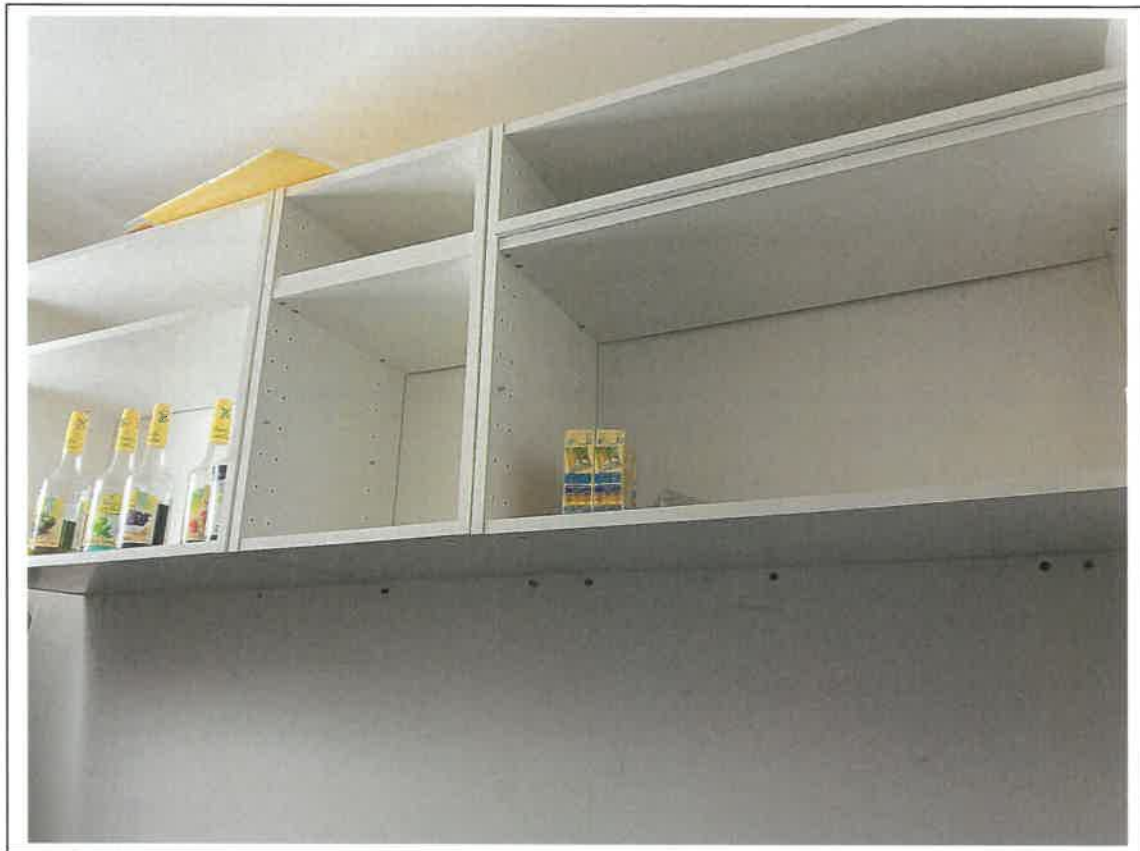
Cellier

Cette pièce est contiguë à la chambre et est distribuée par une porte en bois à panneaux équipée d'une poignée hors d'état de fonctionnement.

Les pans de mur Nord et Est sont enduits dans les tons de blanc, le pan de mur Sud est habillé de placoplâtre à l'état brut et enfoncé à proximité de l'encadrement de la porte.

Sur la cueillie Nord, je constate un ensemble d'étagères en stratifié, au droit desquels de nombreux trous de cheville sont visibles.

Au plafond, présence d'un trou circulaire duquel s'échappe une douille reliée à deux gaines.
