PROCES-VERBAL DE CONSTAT

DATE : 03 novembre 2021

-de pénétrer dans les biens immobiliers situés 1464 Avenue Alfred Decugis à HYERES, lieudit La Pierre du Moulon, formant la parcelle cadastrée IX numéro 98,

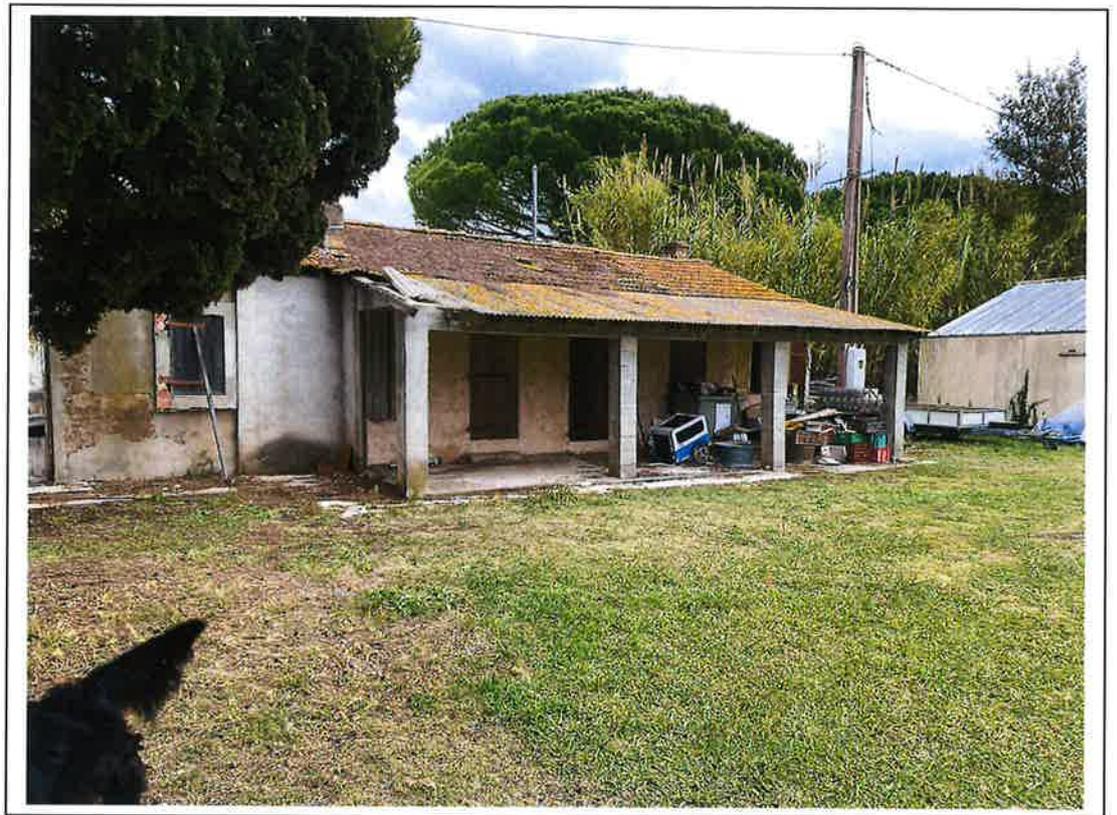
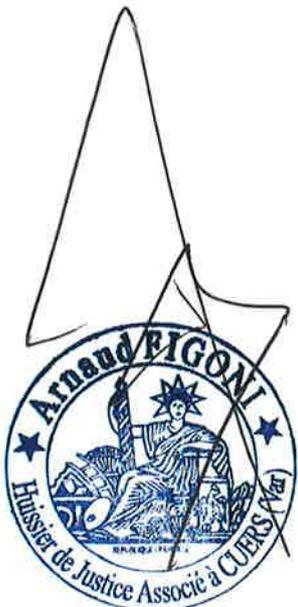
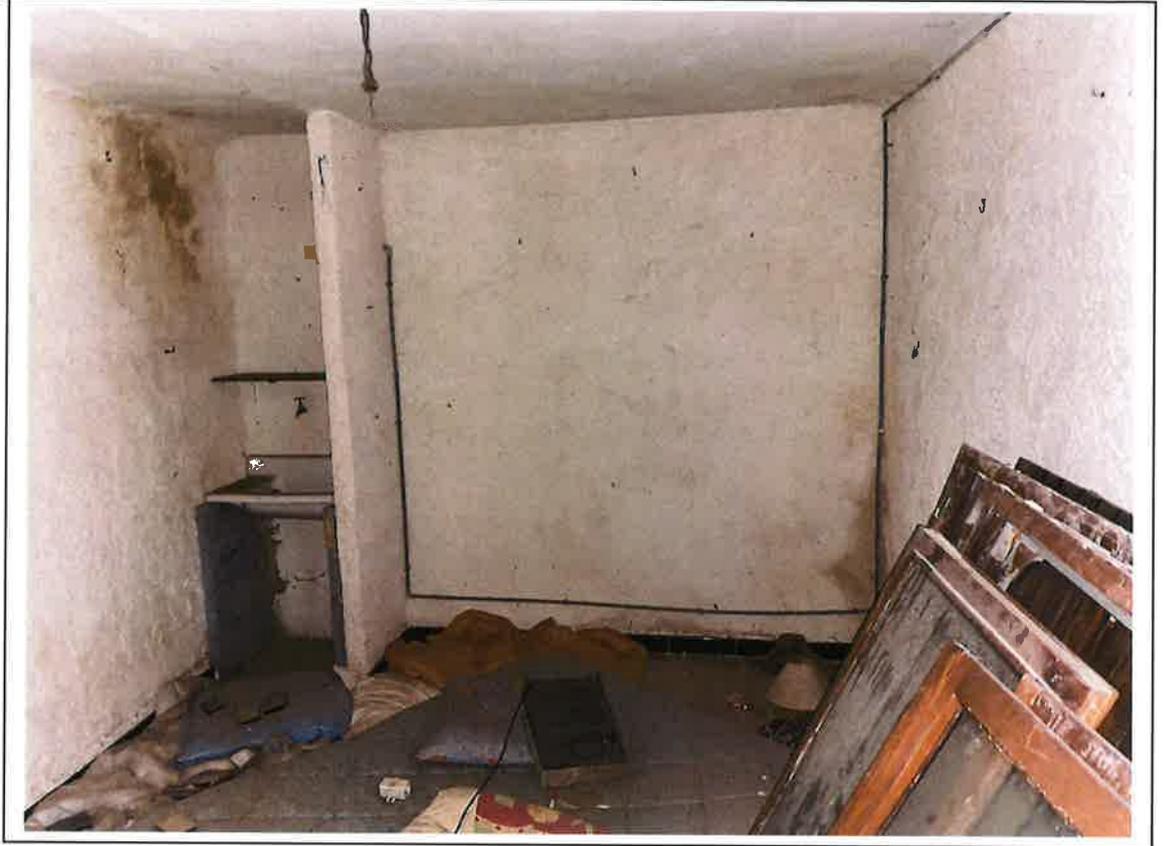
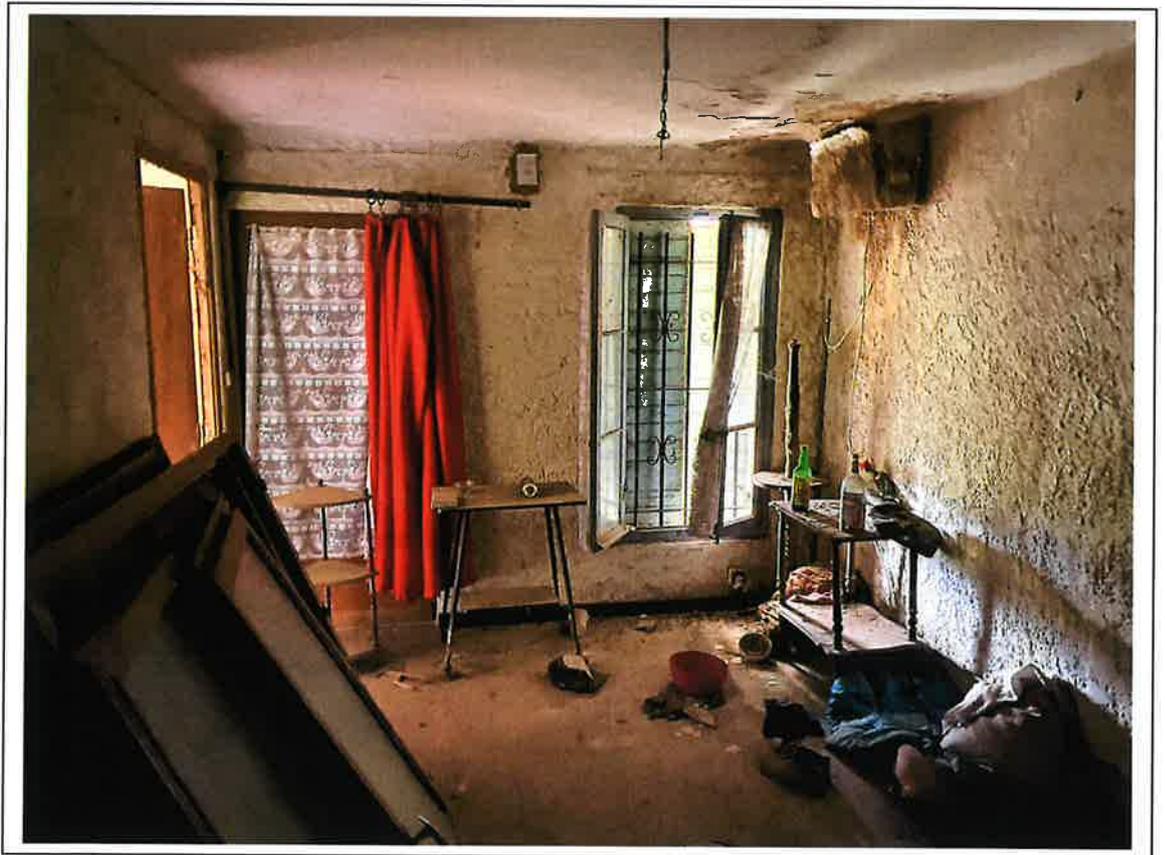
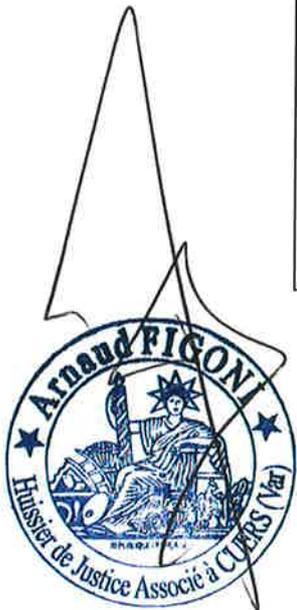
Villa de plain-pied

Je constate que le bâtiment est entièrement délabré et impropre à l'habitation.

L'ensemble est jonché de mobiliers cassés et entreposés de manière anarchique.

Je constate des fissures et infiltrations d'eau, les installations électriques et sanitaires sont hors d'état de fonctionnement.

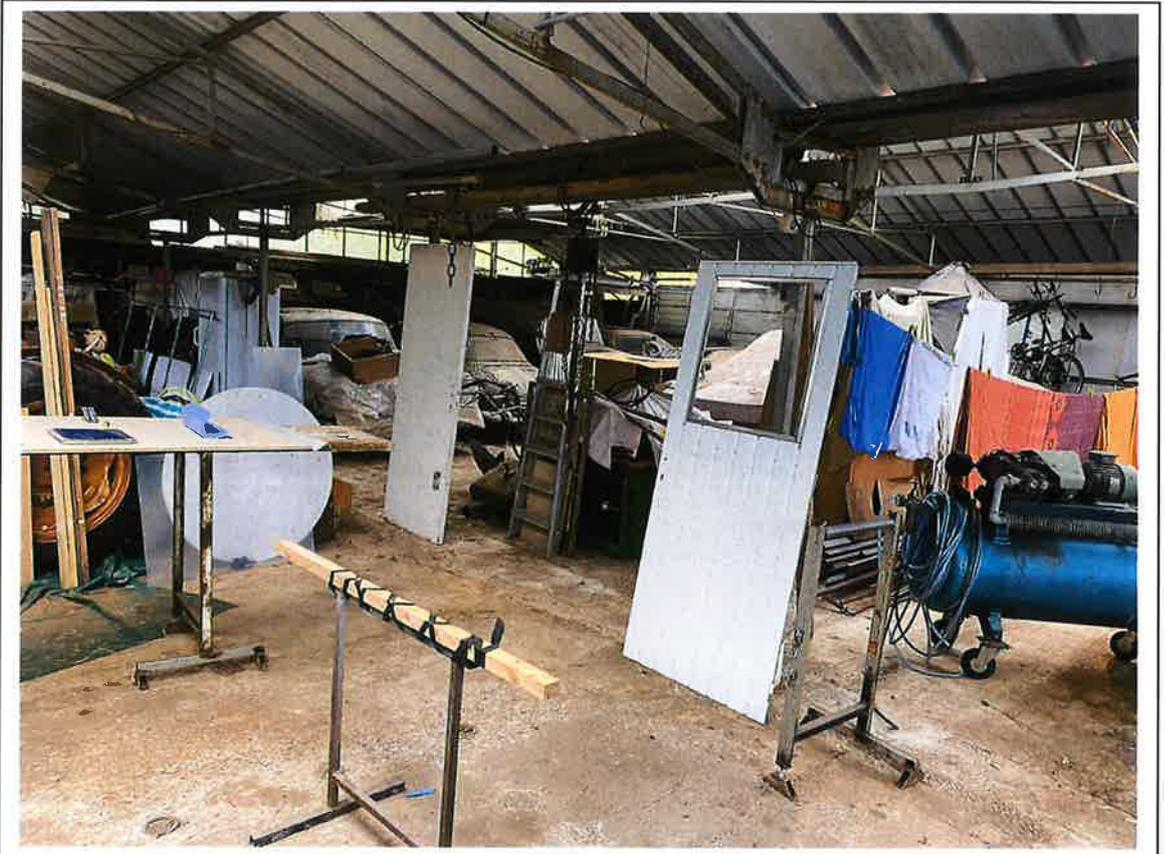
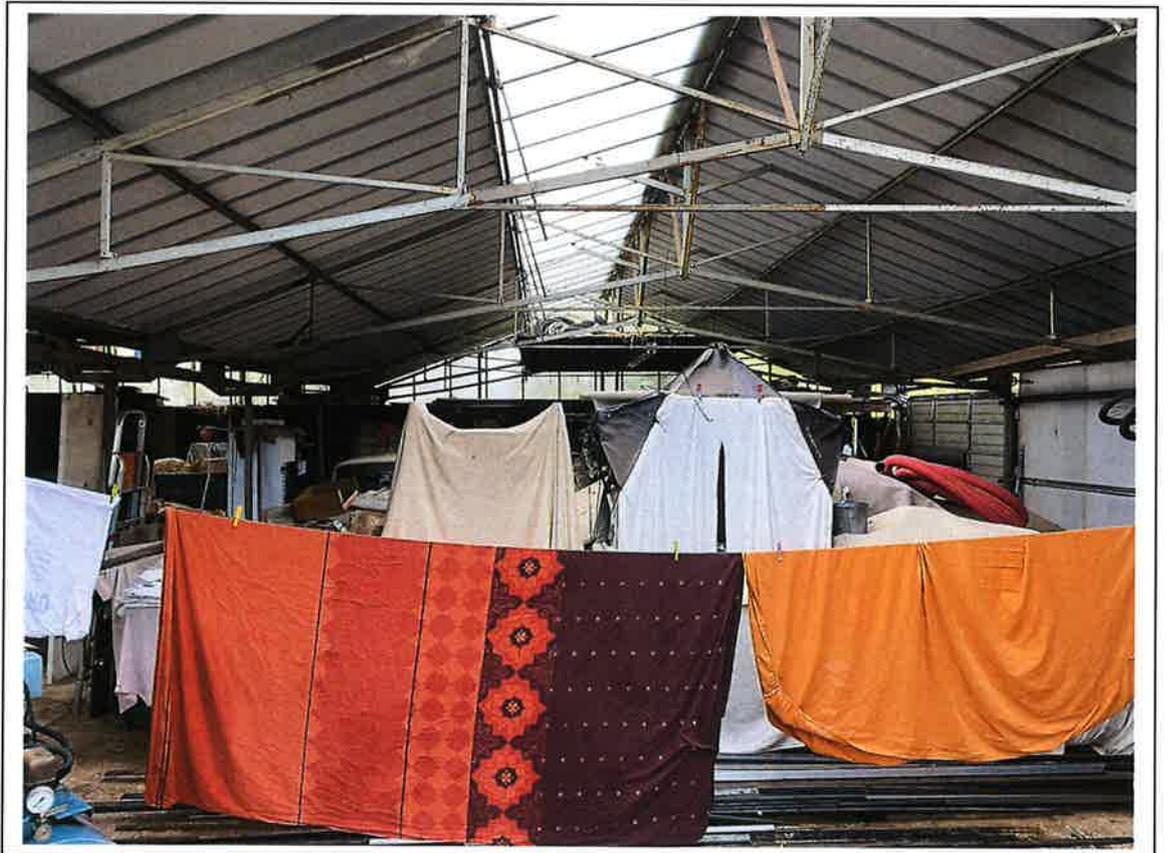
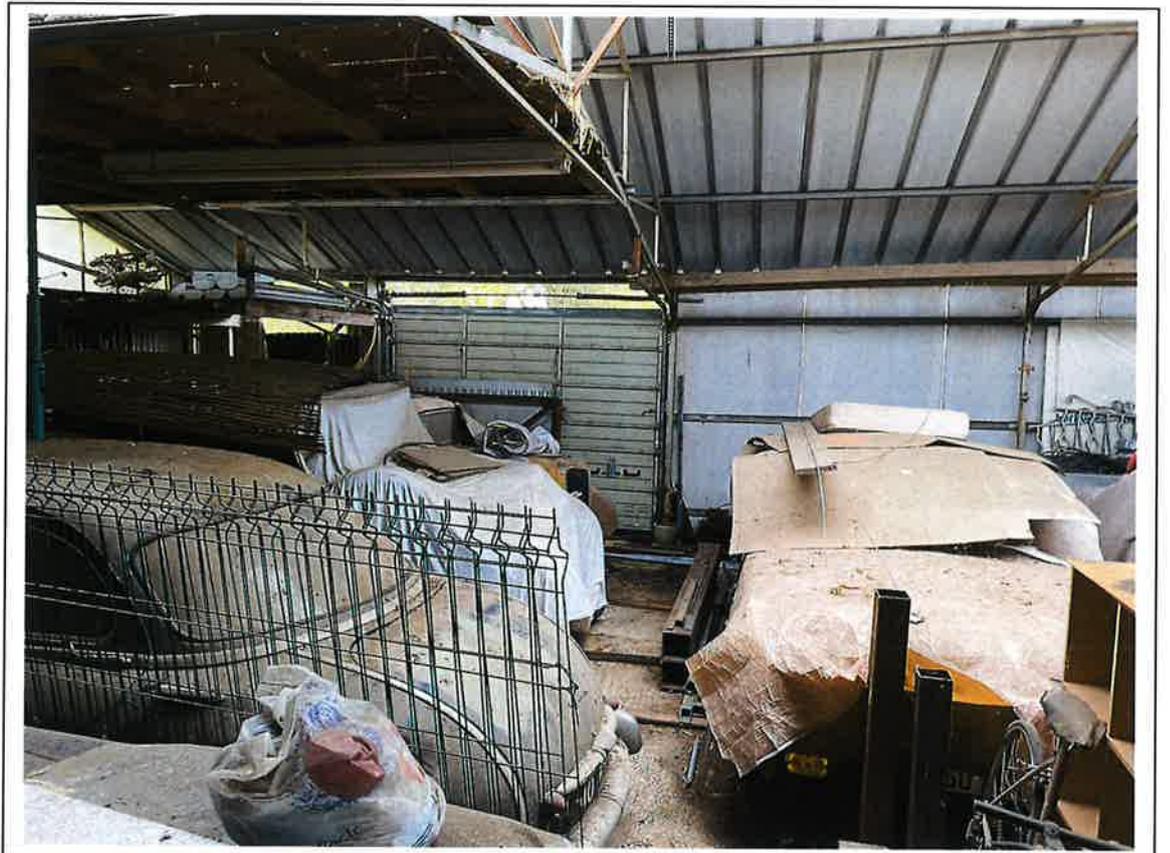
Serre

Je constate une toiture à quatre versants bac acier avec panneaux de verre et charpente métallique. Certains panneaux en verre sont brisés.

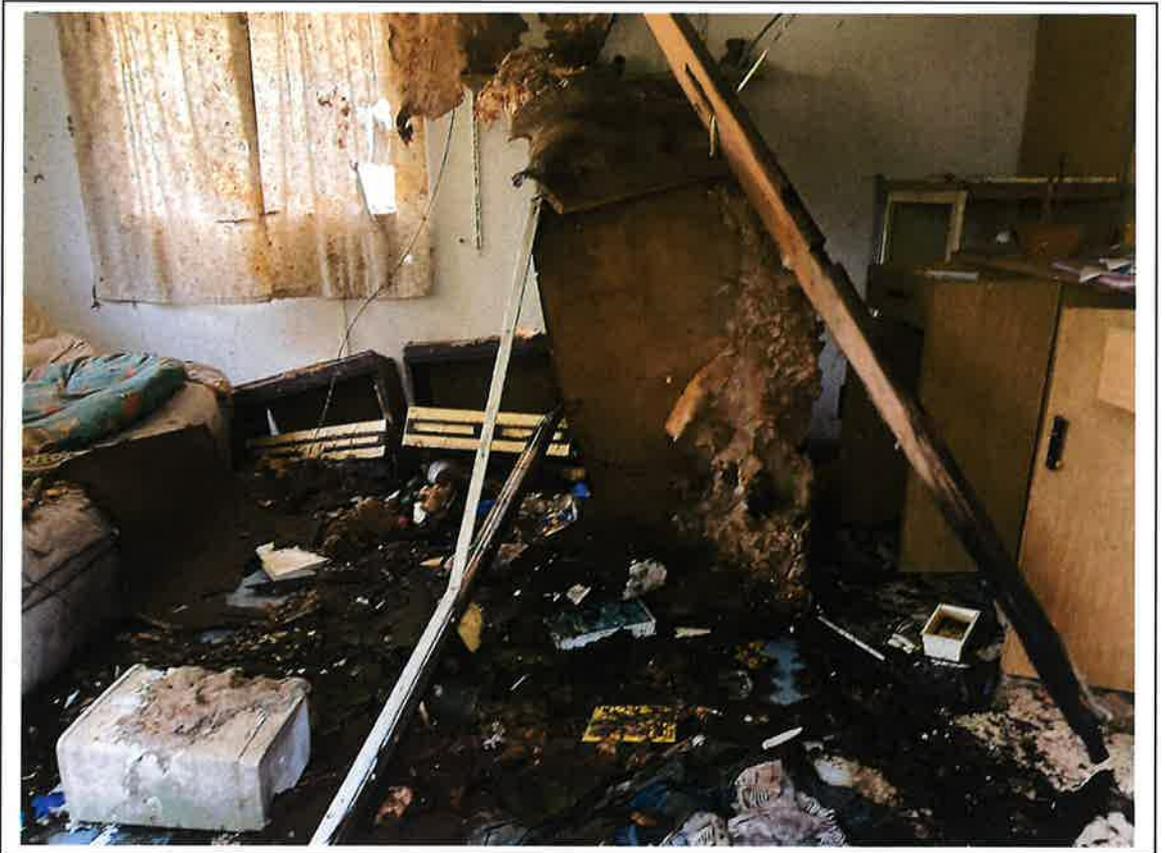
Bungalow

Je constate que l'ensemble est à l'état de délabrement et impropre à l'habitation.

Les stigmates d'un incendie sont visibles au niveau de la pièce principale.

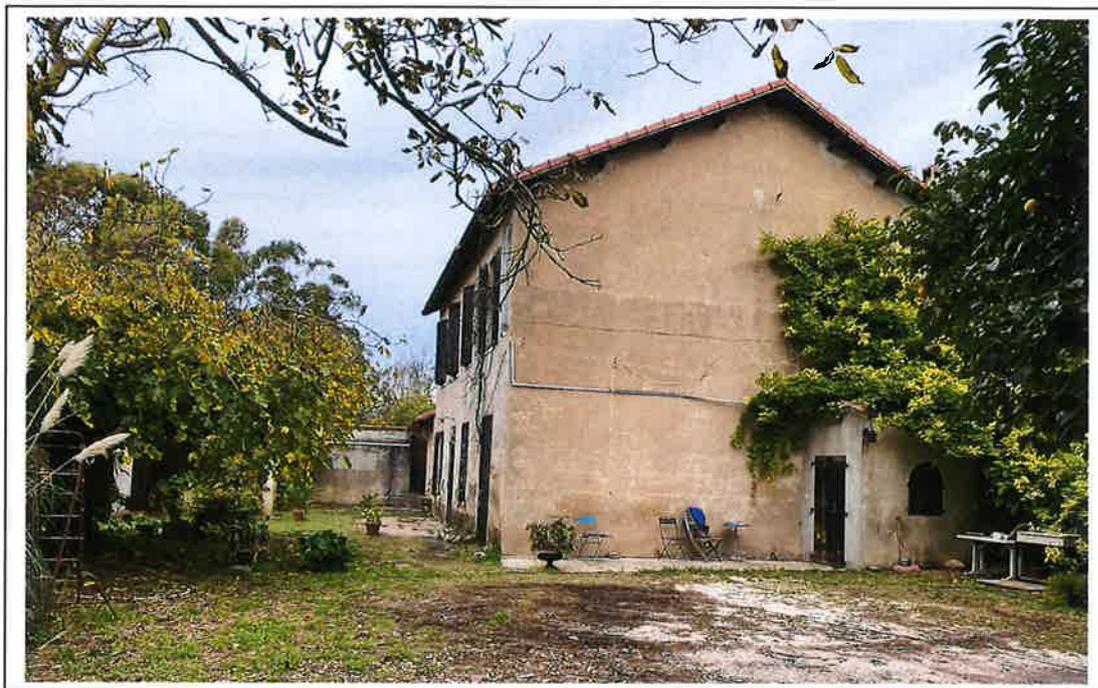
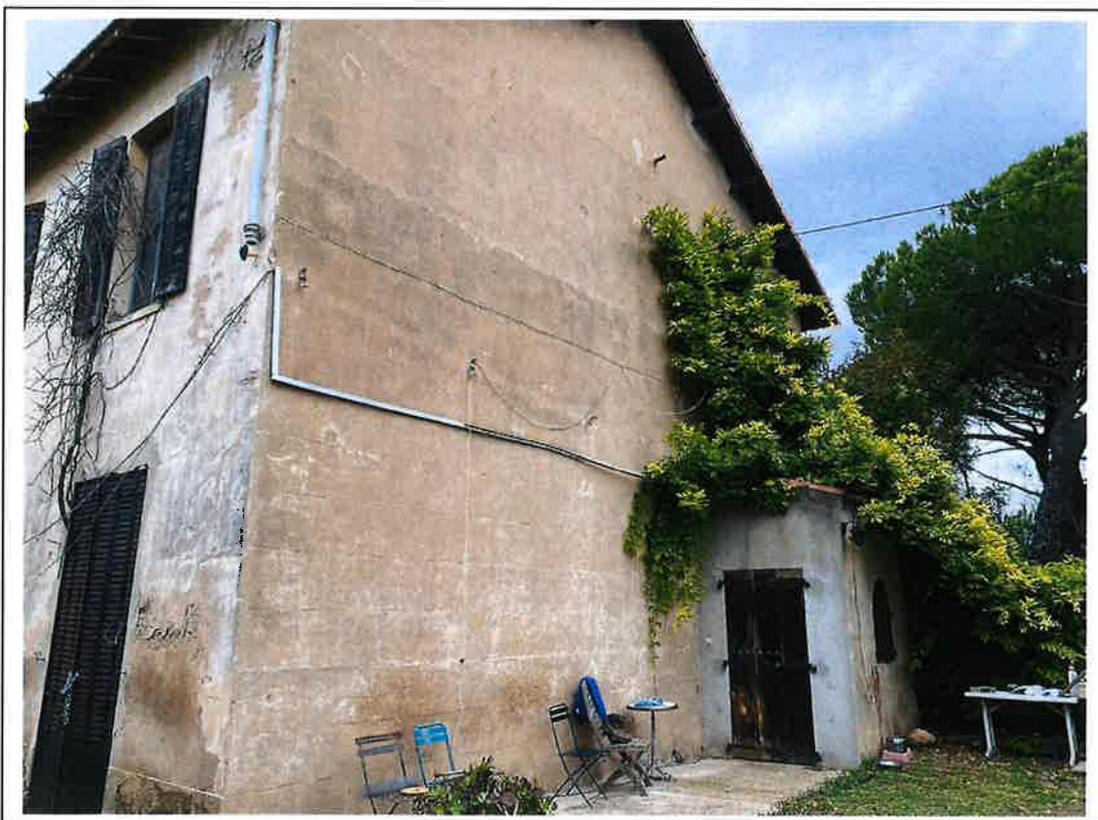
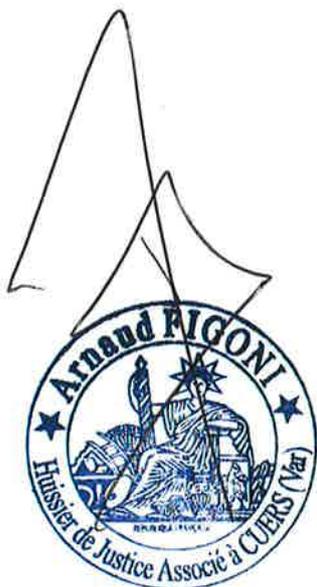
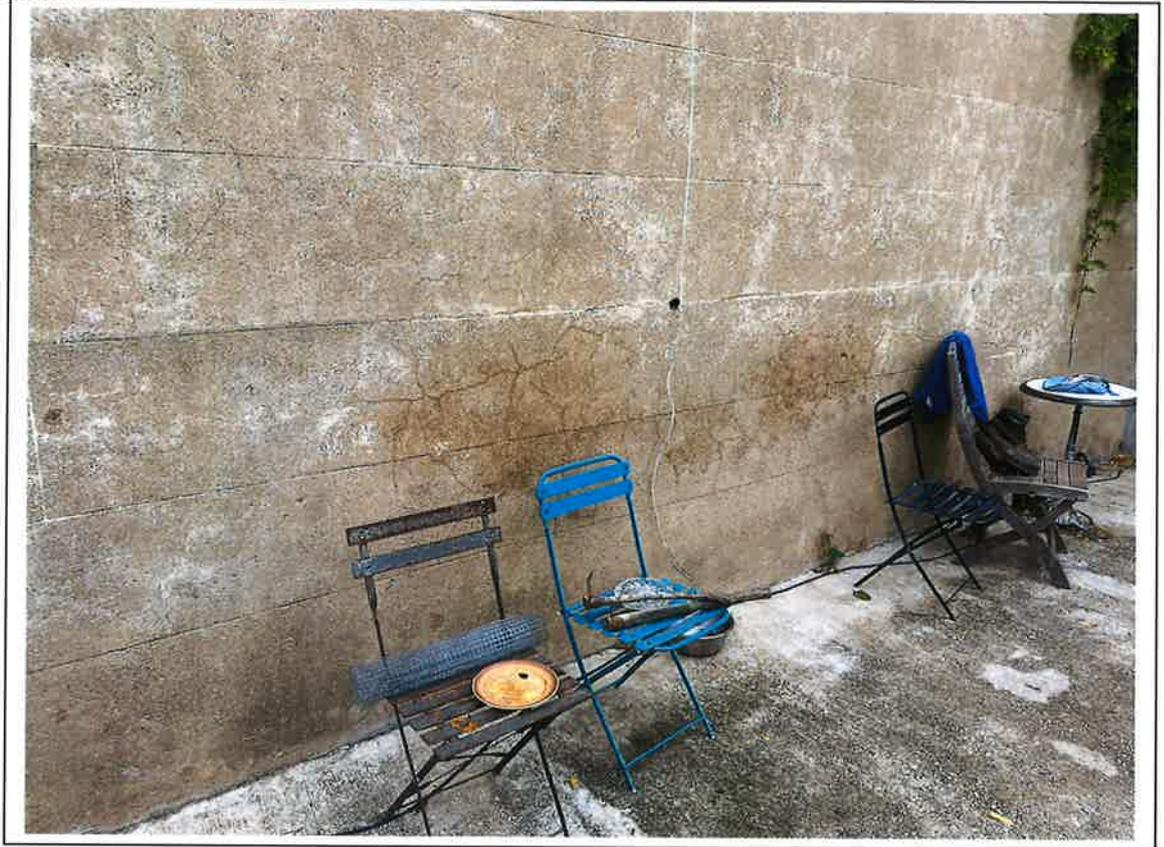
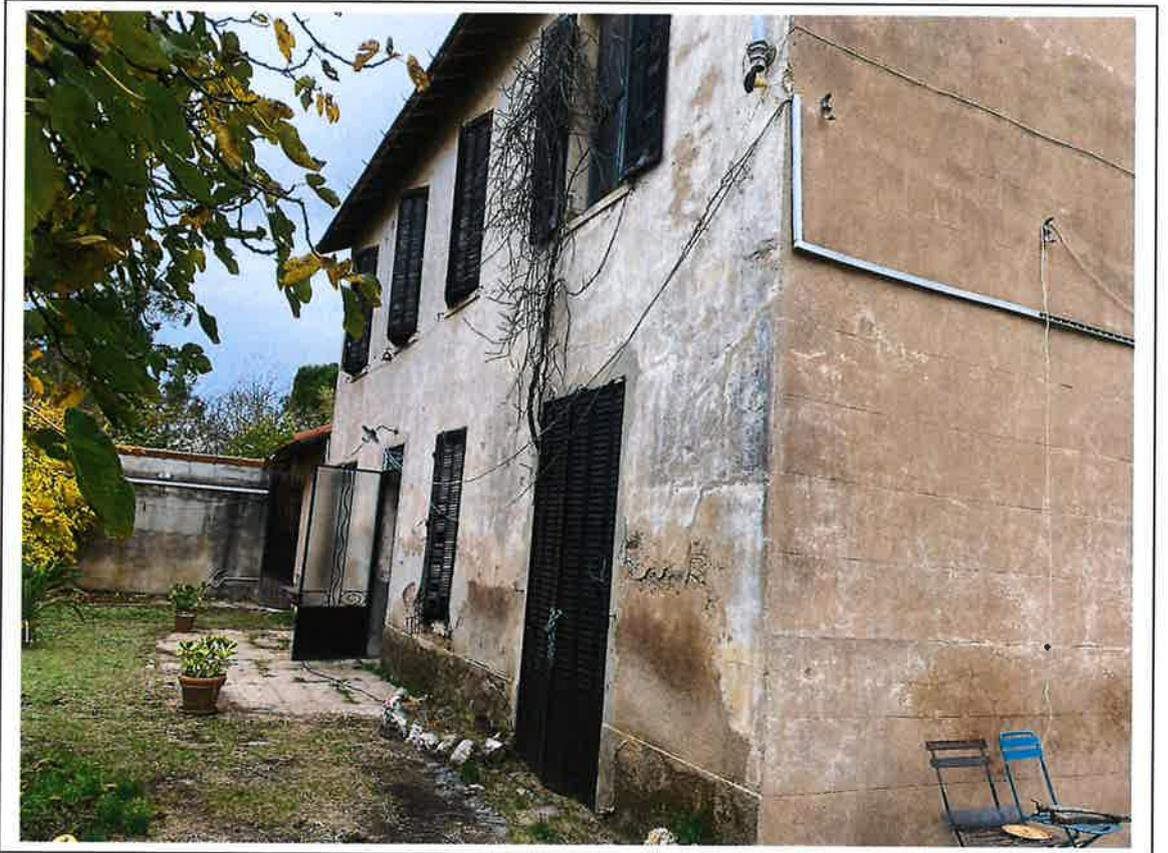
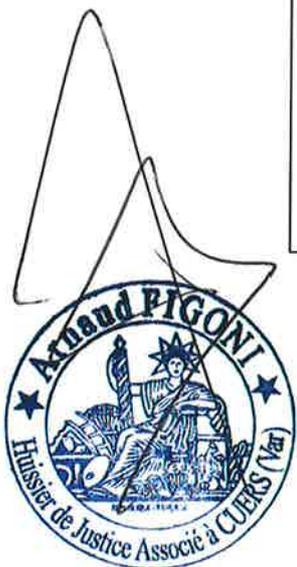
Bâtisse principale

Depuis l'extérieur, je constate que la construction présente un aspect vétuste.

Je constate un phénomène de faïençage en partie basse de la façade Est.

Côté Sud, je constate des fissures, l'enduit est dégrouté en partie inférieure.

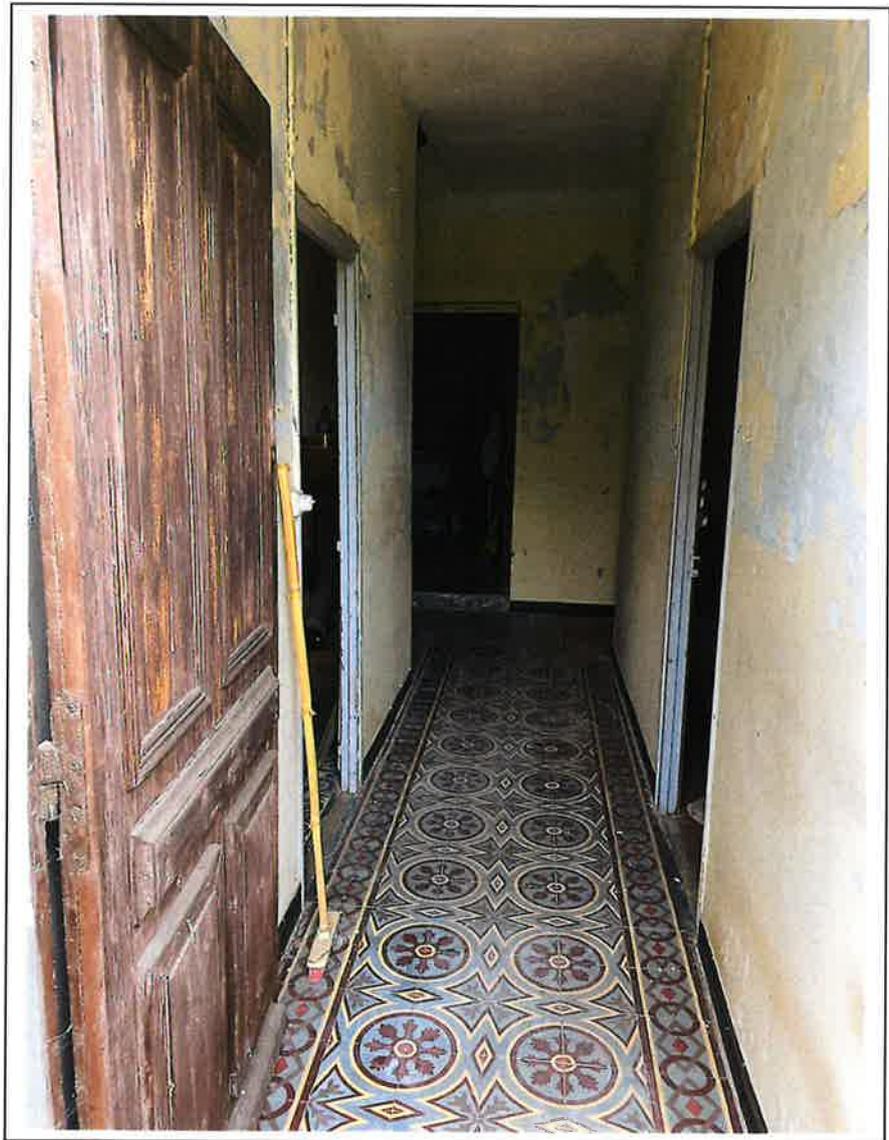
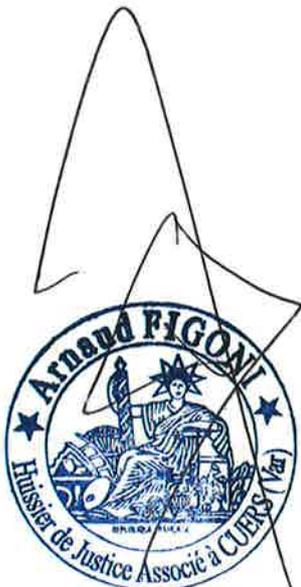
Entrée – dégagement

Je constate que la peinture aux murs est écaillée, des plaques entières ont chuté.

Présence de fissures au plafond peint de couleur blanche.

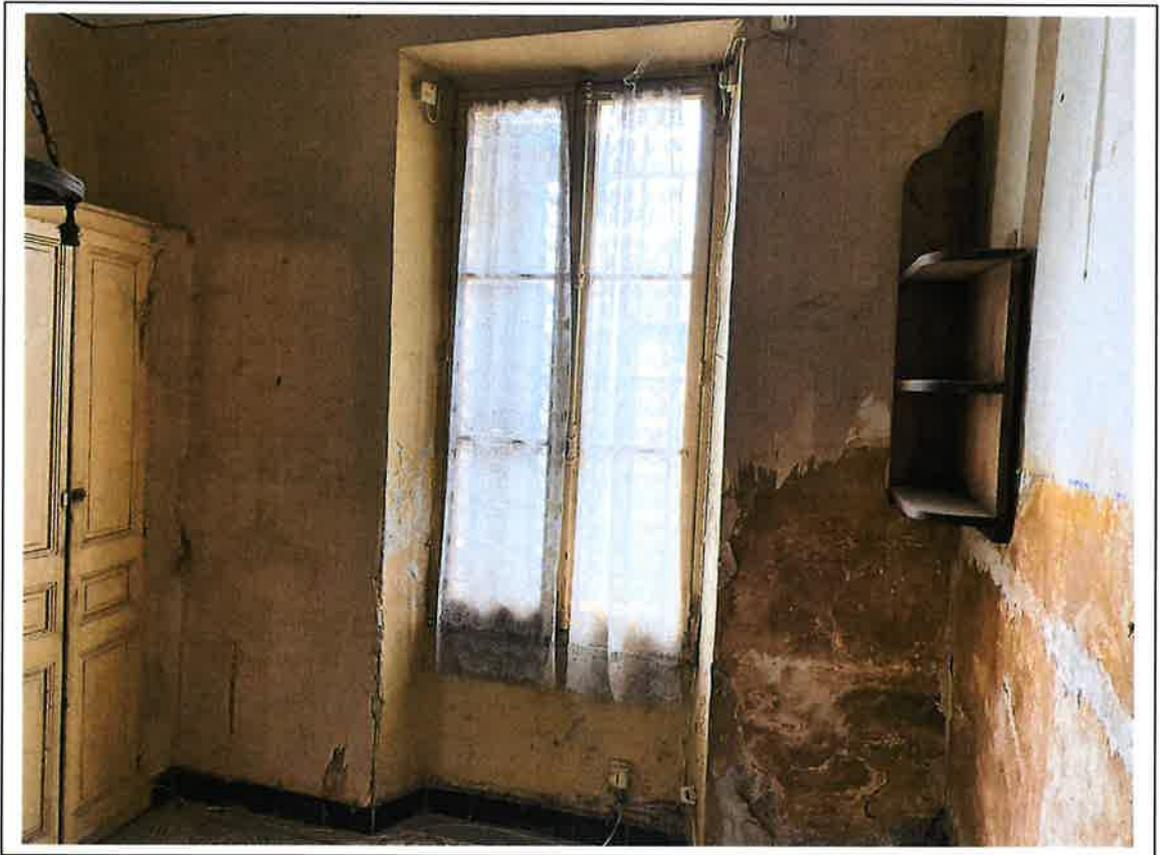
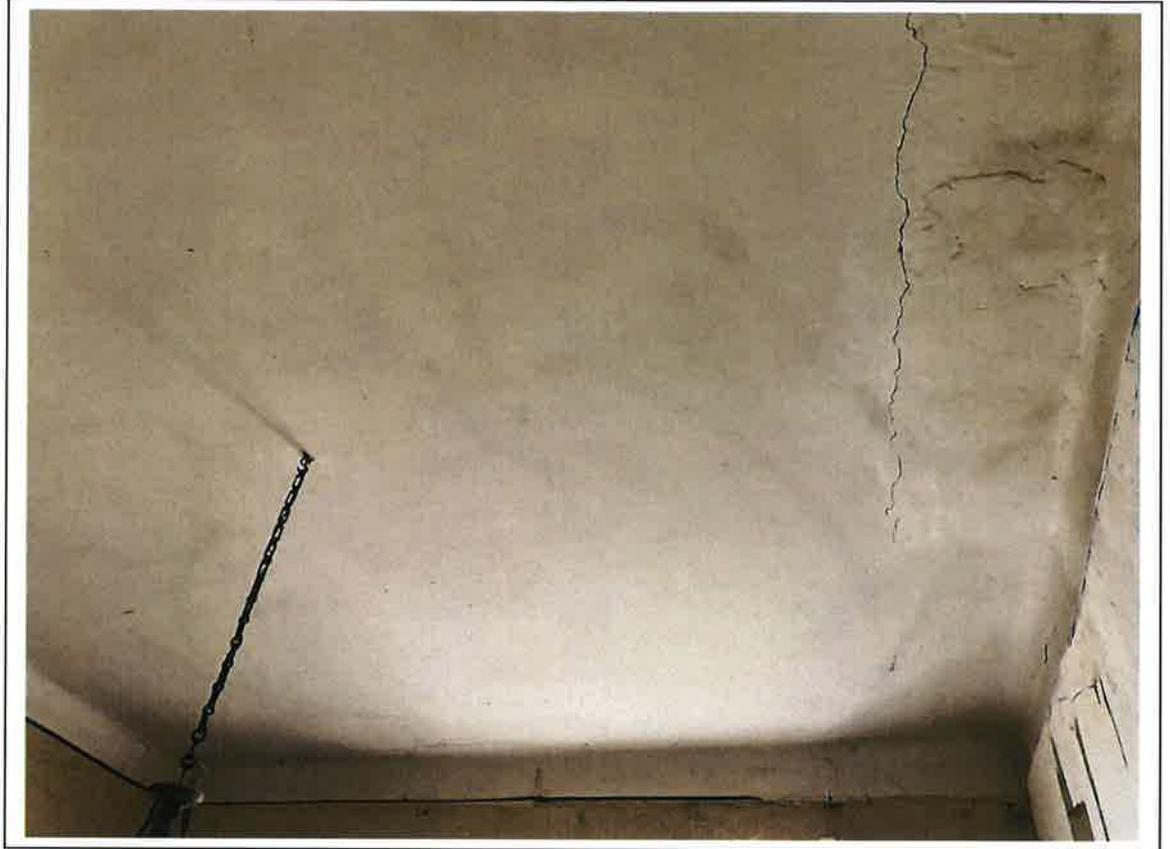
Chambre 1

Je constate que le papier-peint est arraché des murs qui présentent de nombreuses taches.

Le plafond est peint de couleur blanche et une fissure côté Ouest de la pièce.

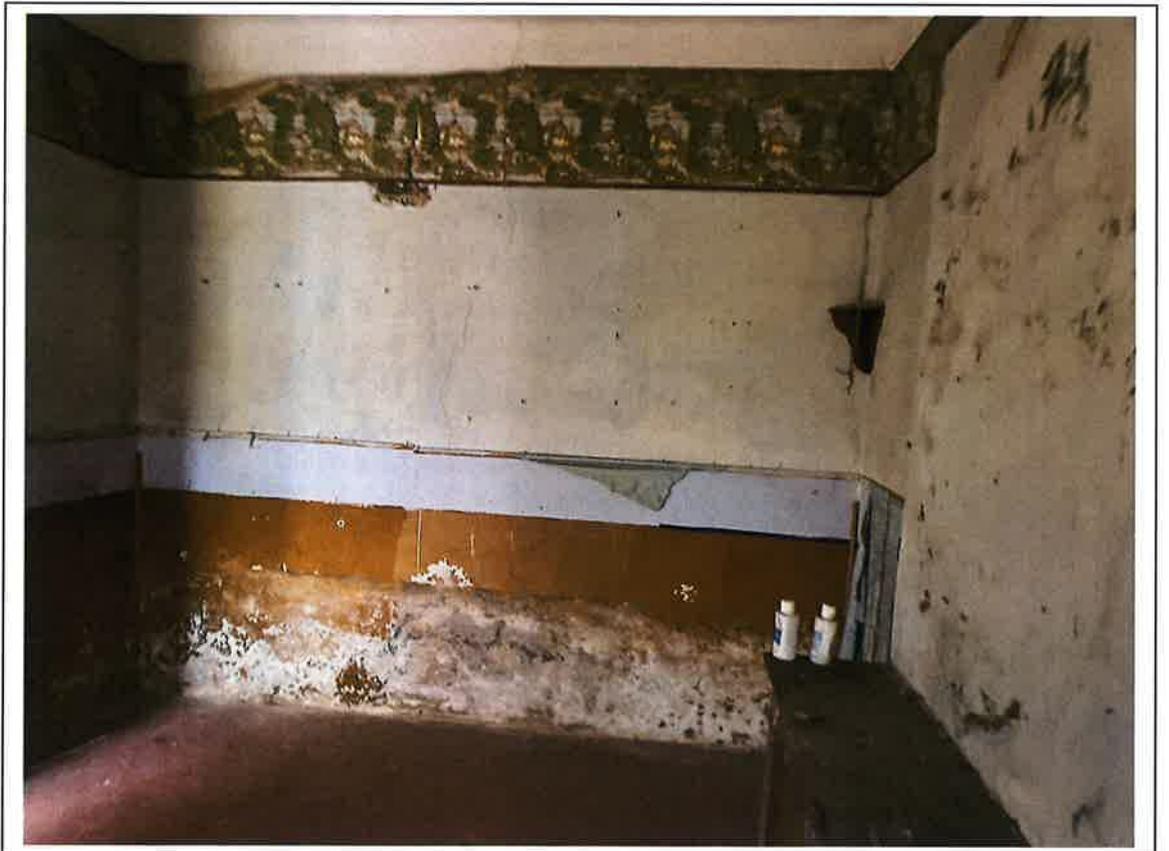
Chambre 2

Les murs présentent de nombreuses taches et sont partiellement décrouvés.

Je constate une vaste fissure qui parcourt le plafond sur toute sa longueur.

Une cheminée en mauvais état avec jambages et plateau marbre flanque le mur Est.

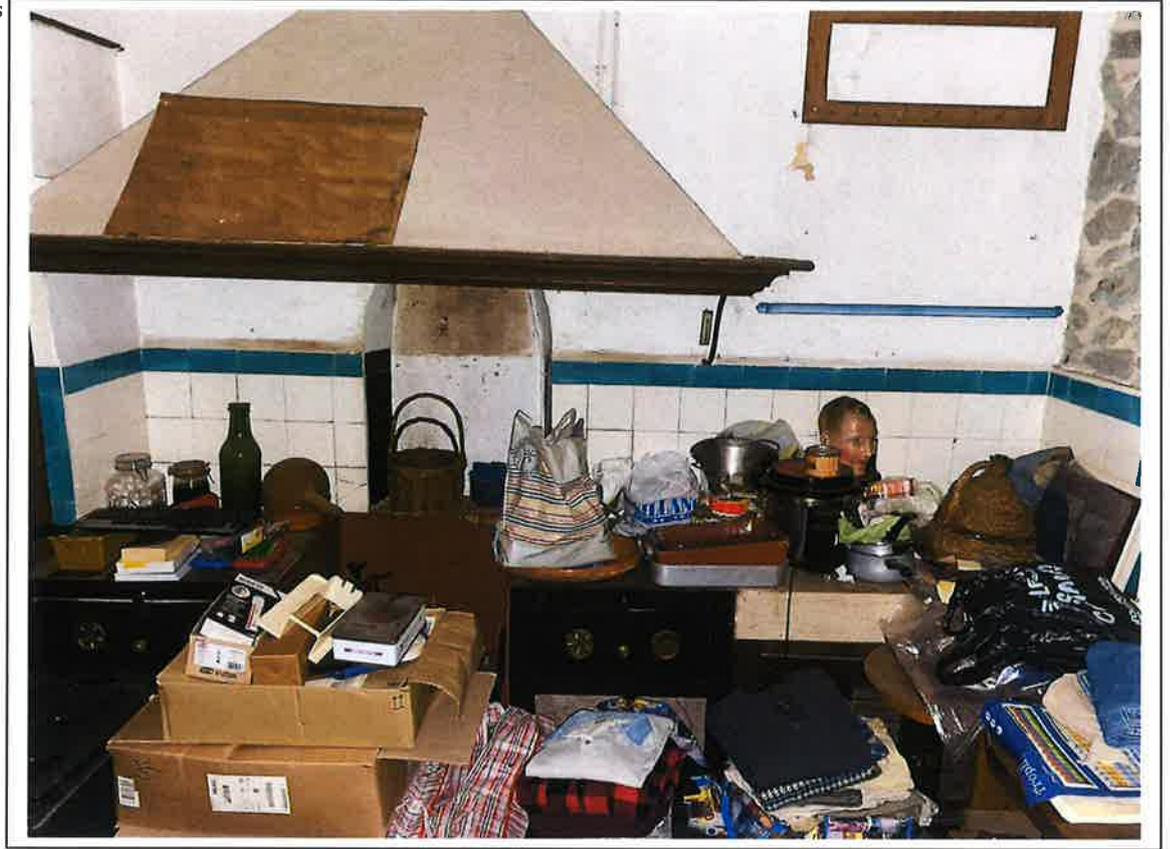
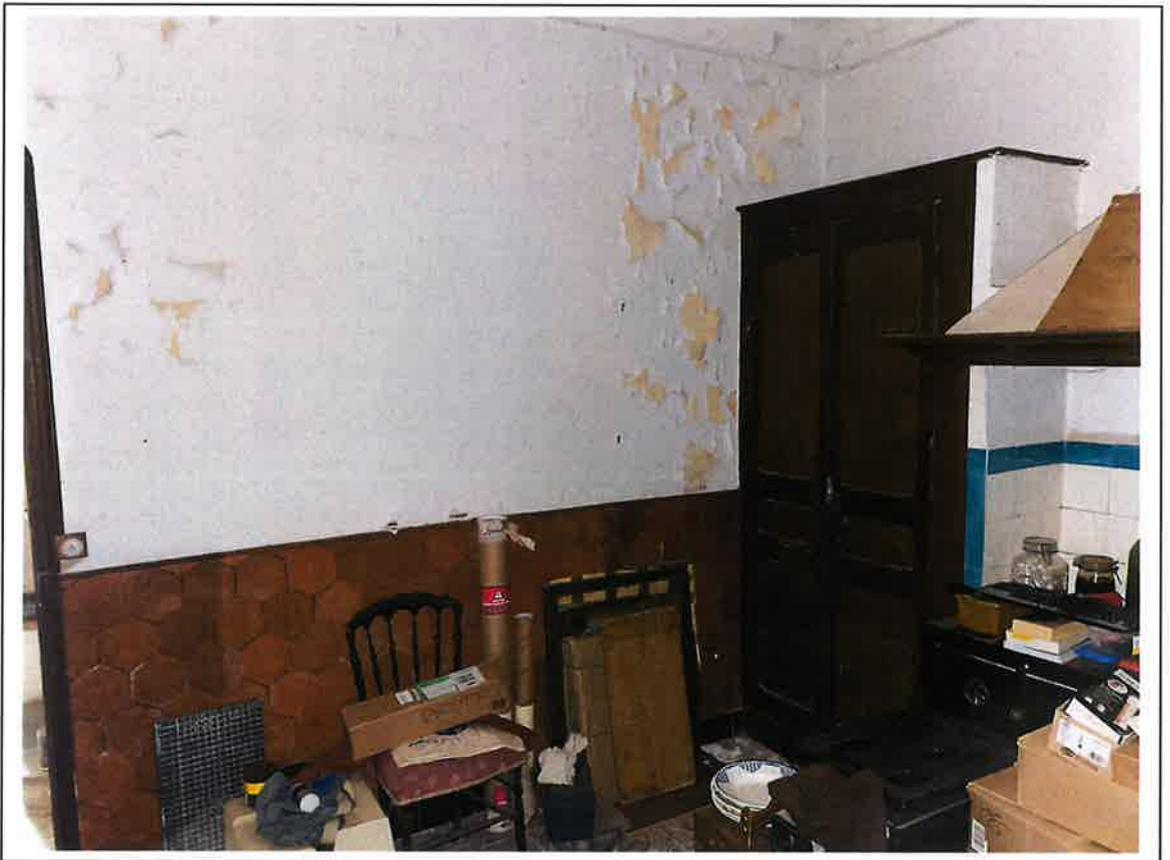
Cuisine

Les murs sont peints de couleur blanche ou habillés d'un parement en pierres. Je constate un phénomène de craquèlement de la peinture aux murs et au plafond.

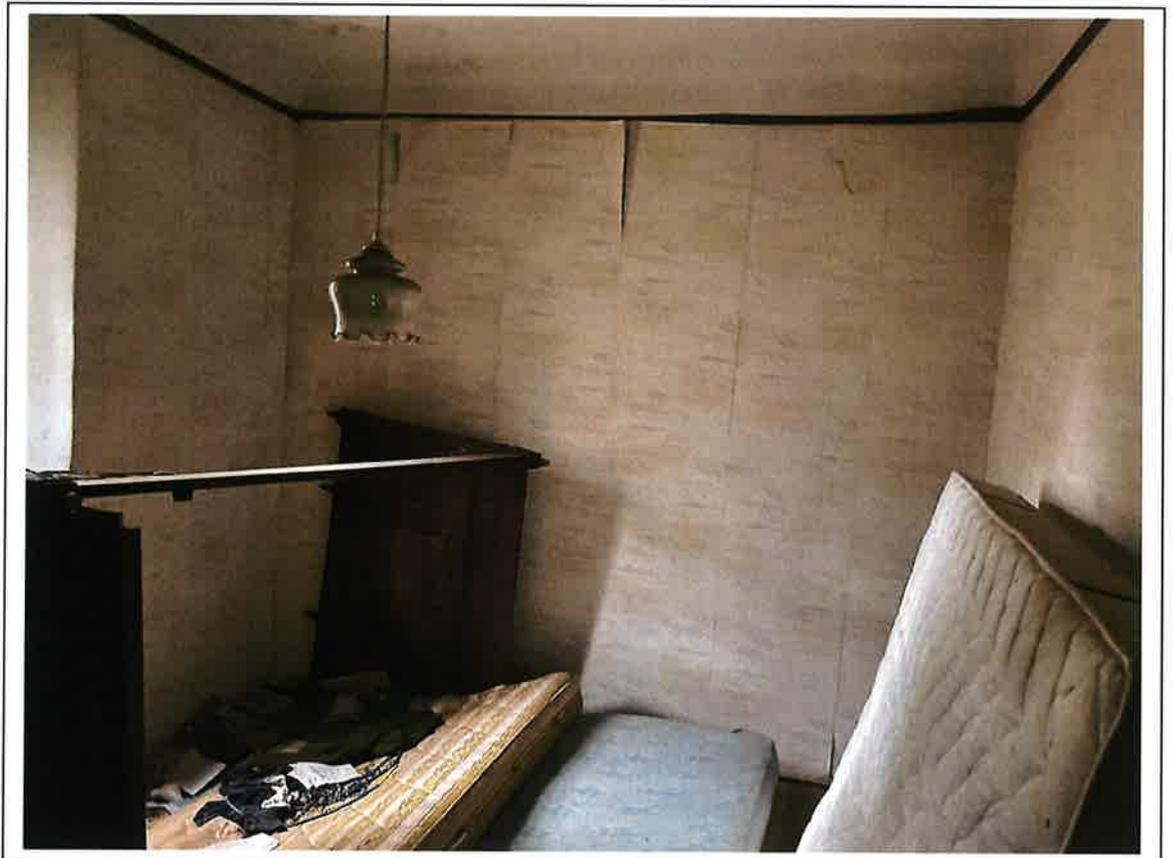
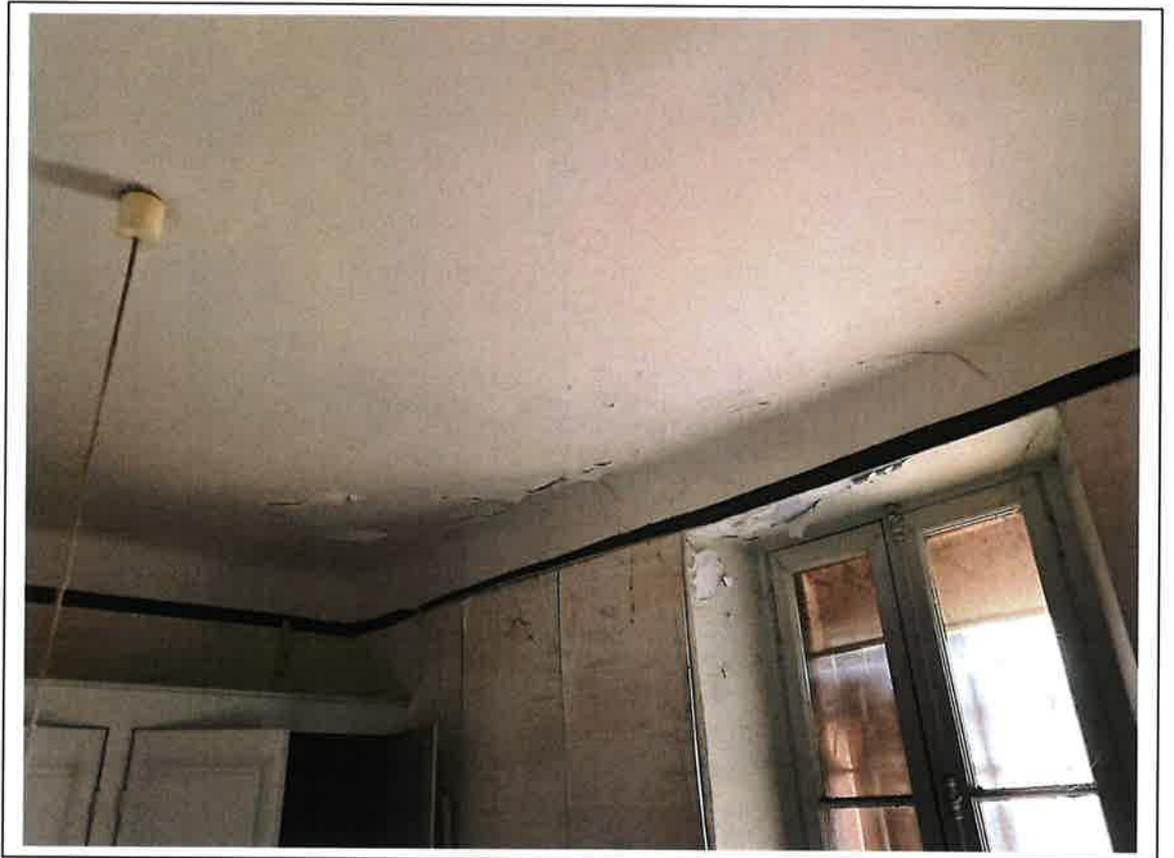
Chambre 1

Le papier-peint aux murs marque une amorce de décollement.

Je constate au plafond des fissures et des taches.

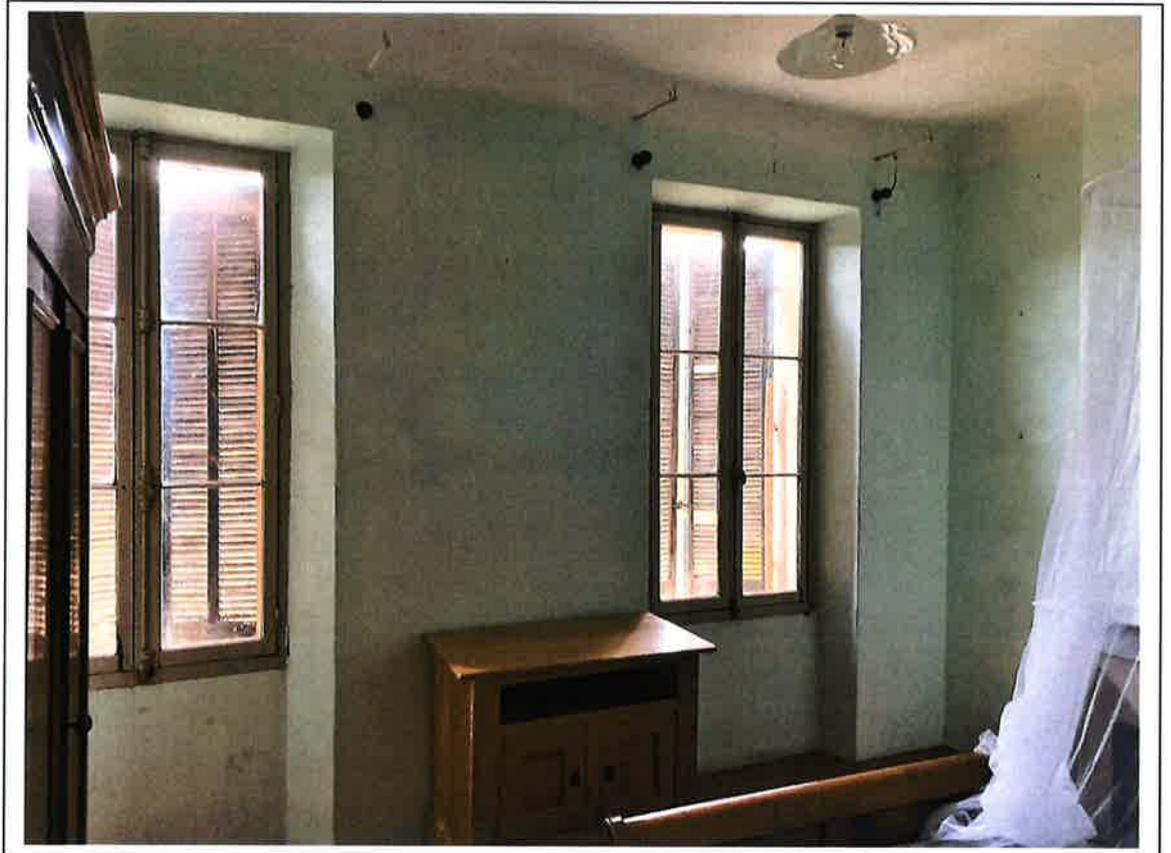
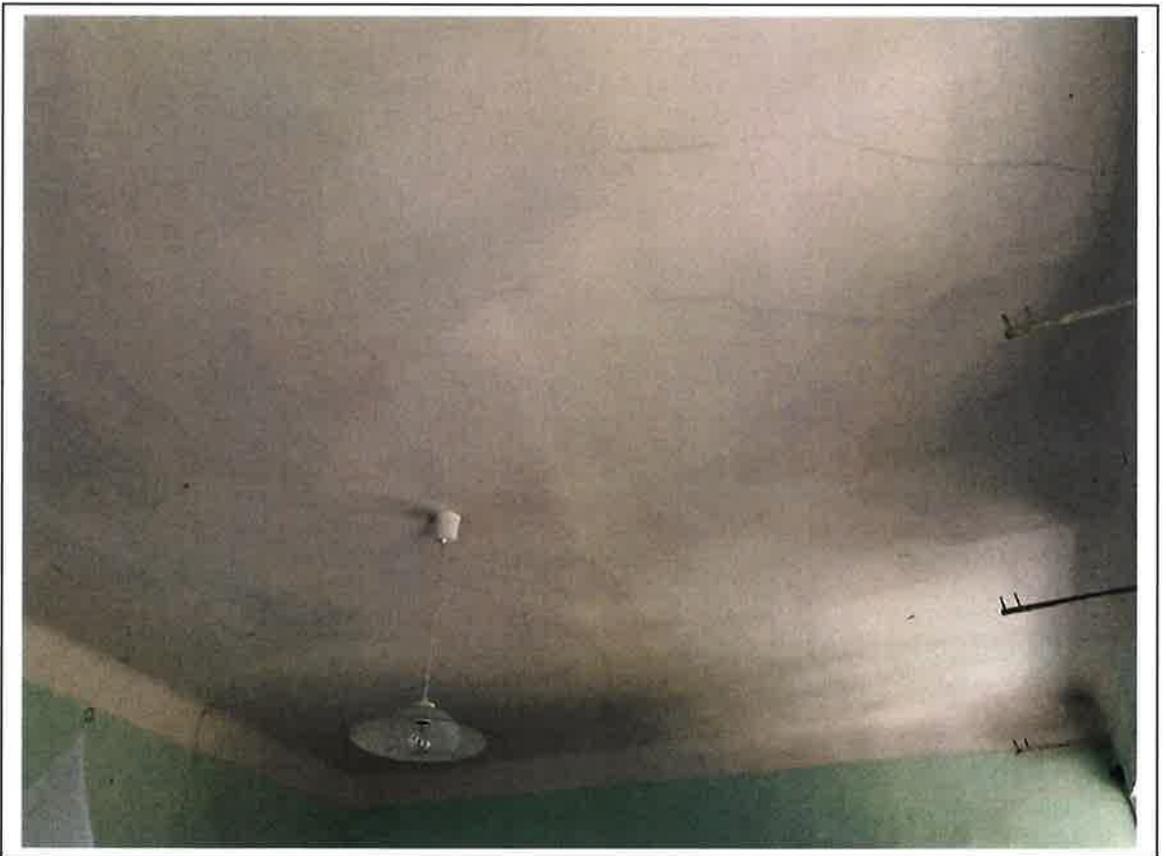
Chambre 2

Je constate des taches sur la périphérie de la pièce, une fissure au niveau de l'encadrement de la porte, d'autres fissures sont visibles au plafond.

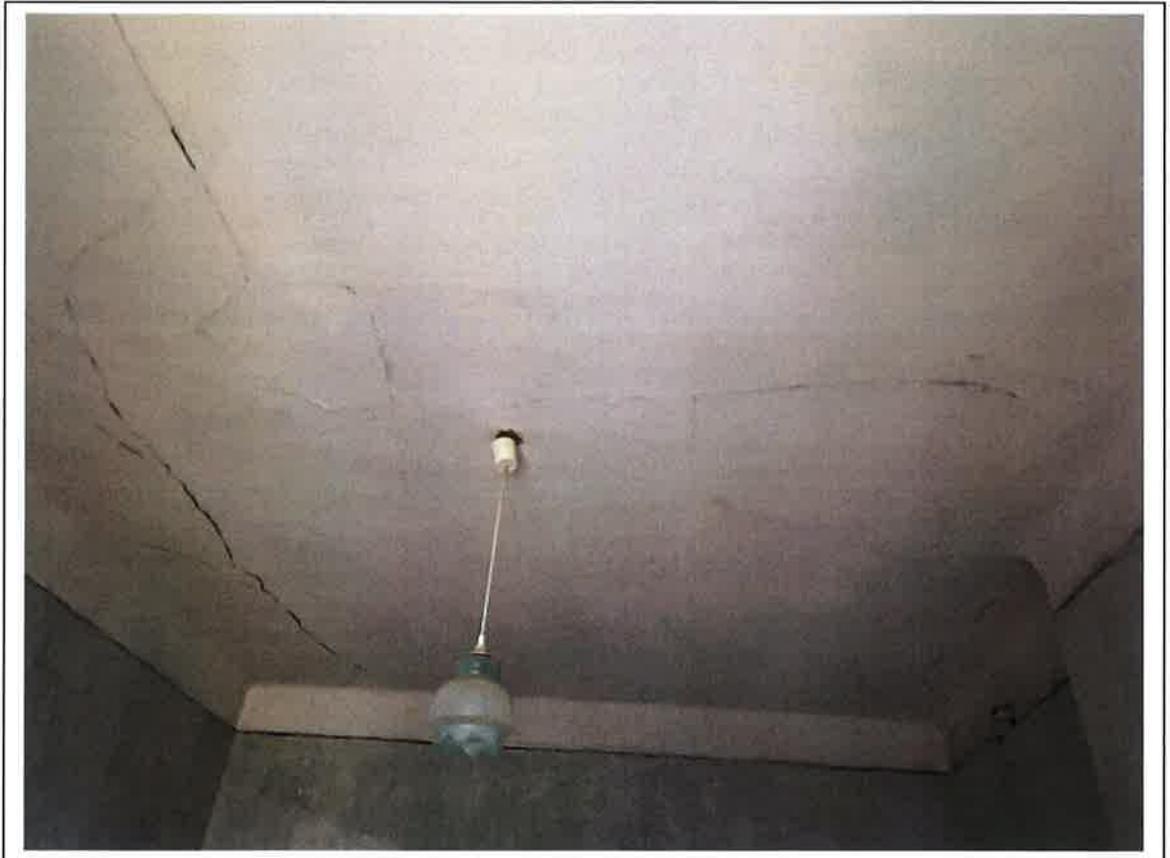
Chambre 3

Les murs sont décrouvés et le plafond est parcouru de nombreuses fissures.
