PROCES-VERBAL DE CONSTAT

DATE : 03 novembre 2021

-de pénétrer dans les biens immobiliers situés 1464 Avenue Alfred Decugis à HYERES, lieudit La Pierre du Moulon, formant la parcelle cadastrée IX numéro 98,

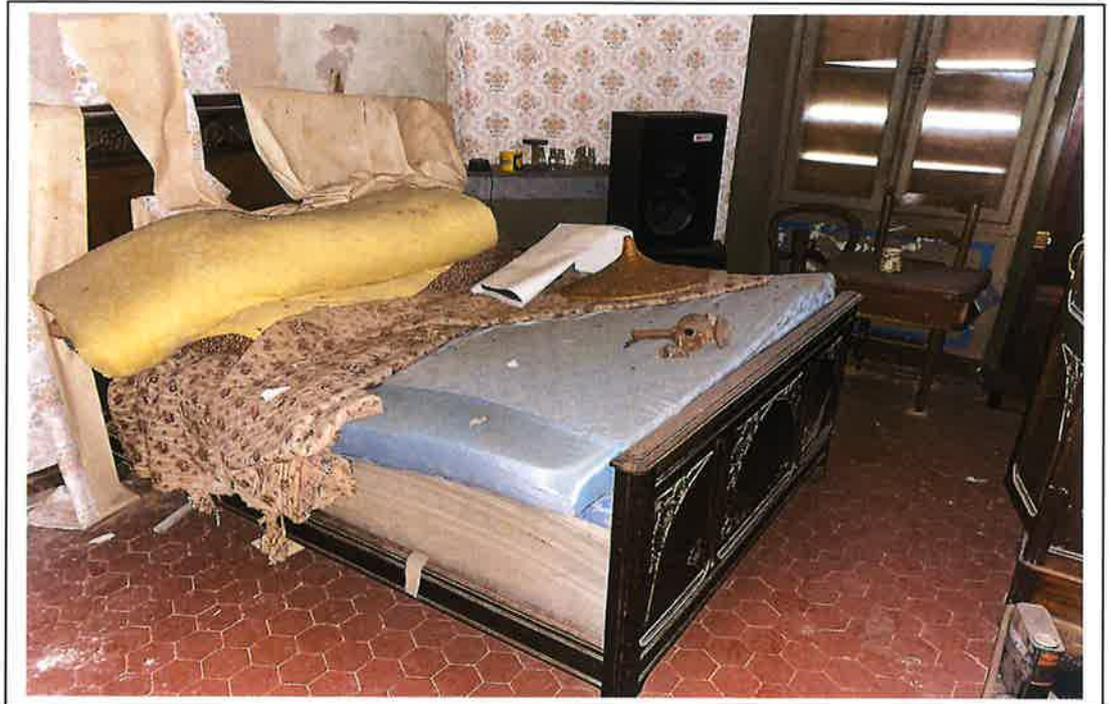
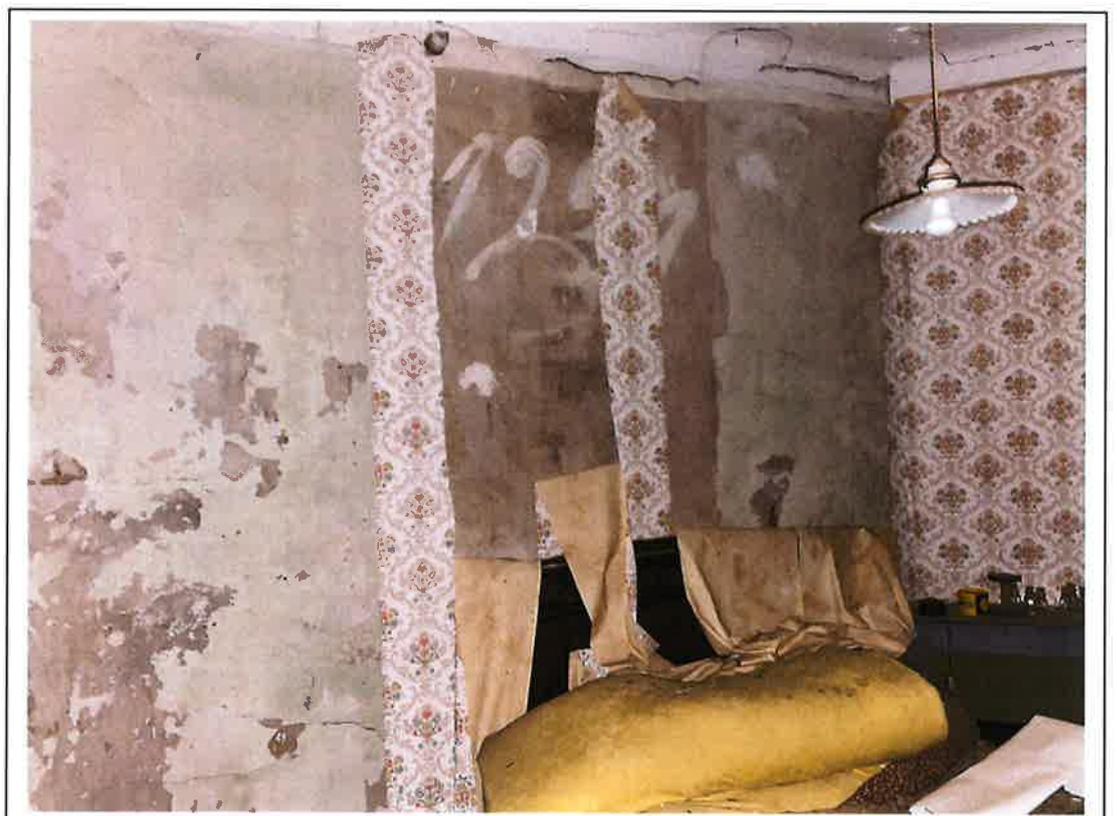
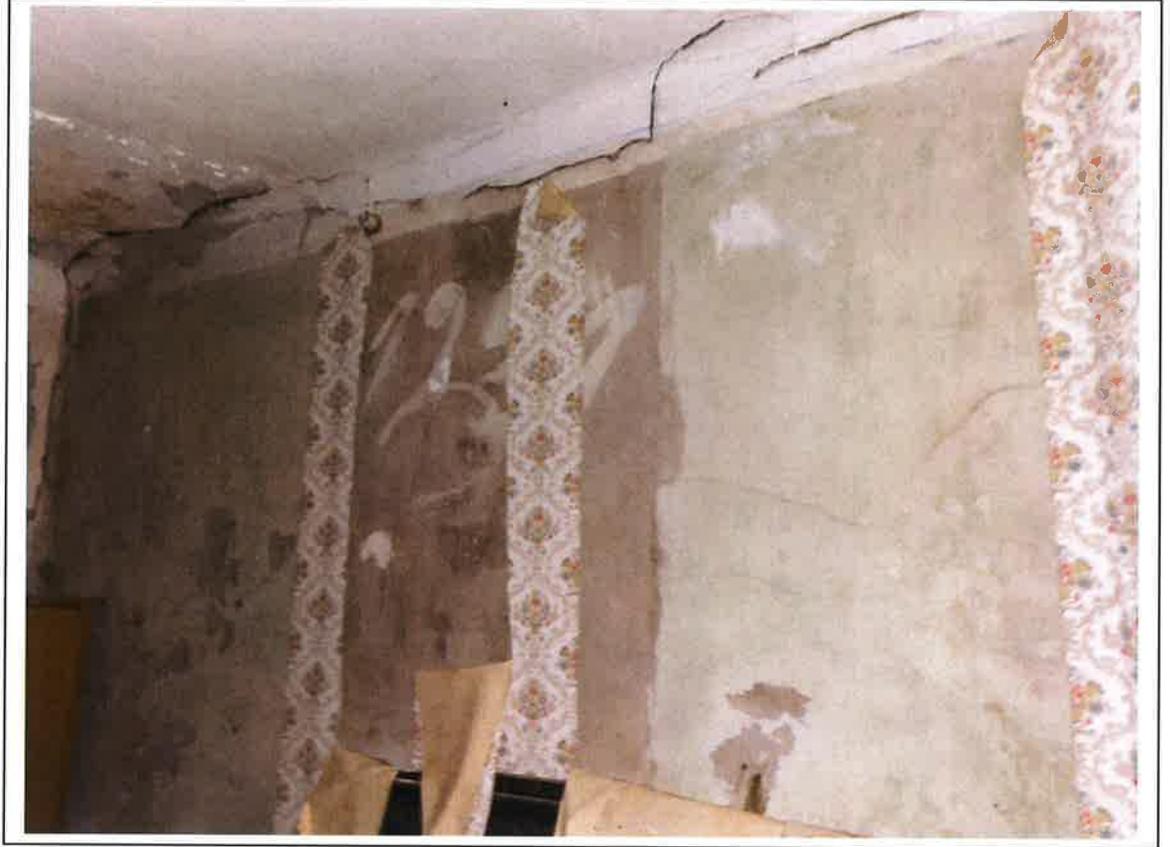
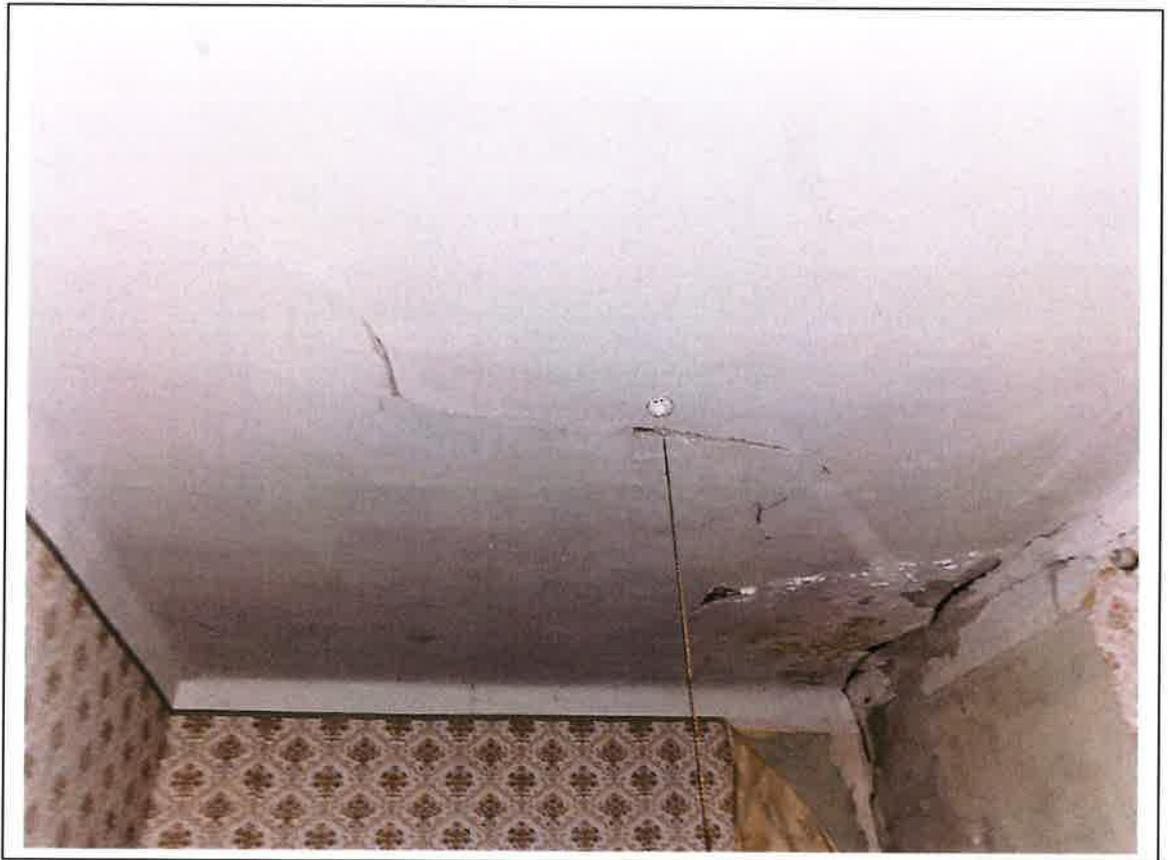
Chambre 4

Ce dégagement distribue également une quatrième chambre en mauvais état.

Dans pans entiers de papier-peint aux murs sont arrachés.

Le plafond présente des infiltrations d'eau et d'importantes fissures.

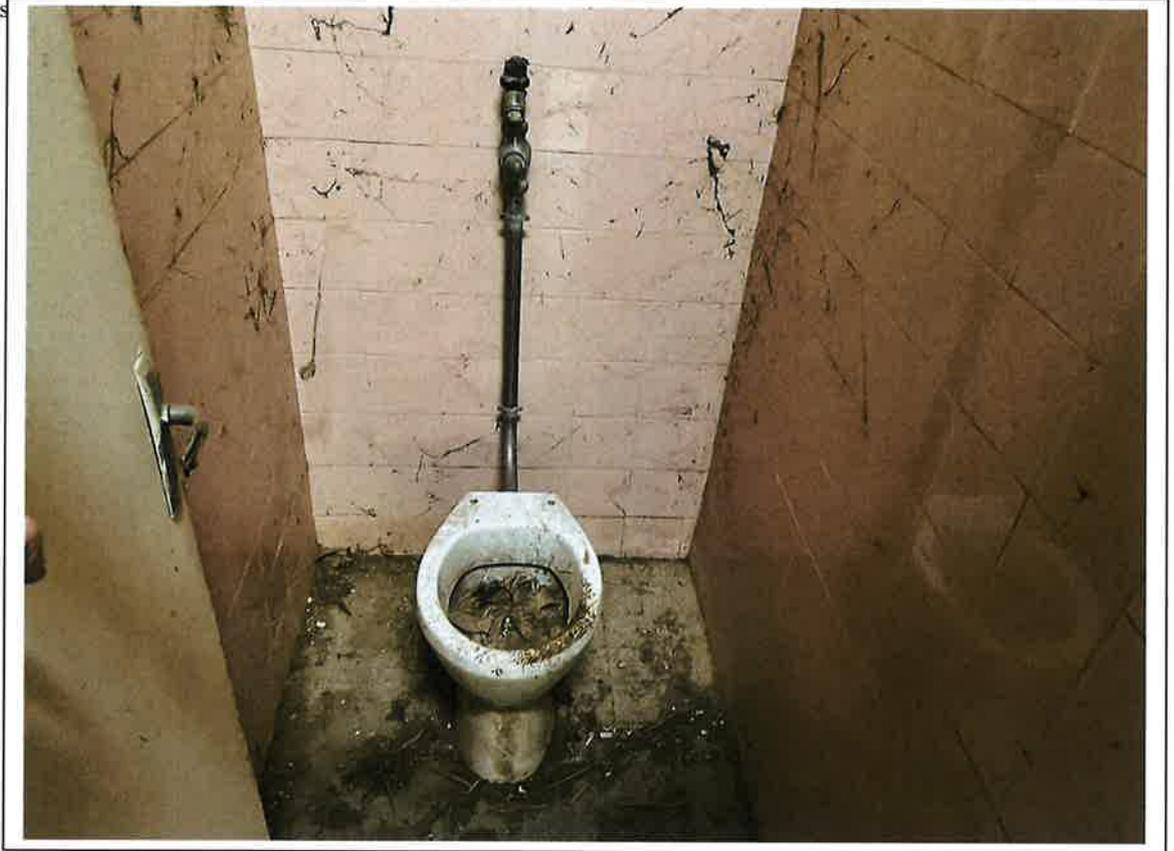
Vestiaires

Ces deux pièces sont à l'état de délabrement, installations sanitaires sont hors d'état de fonctionnement.

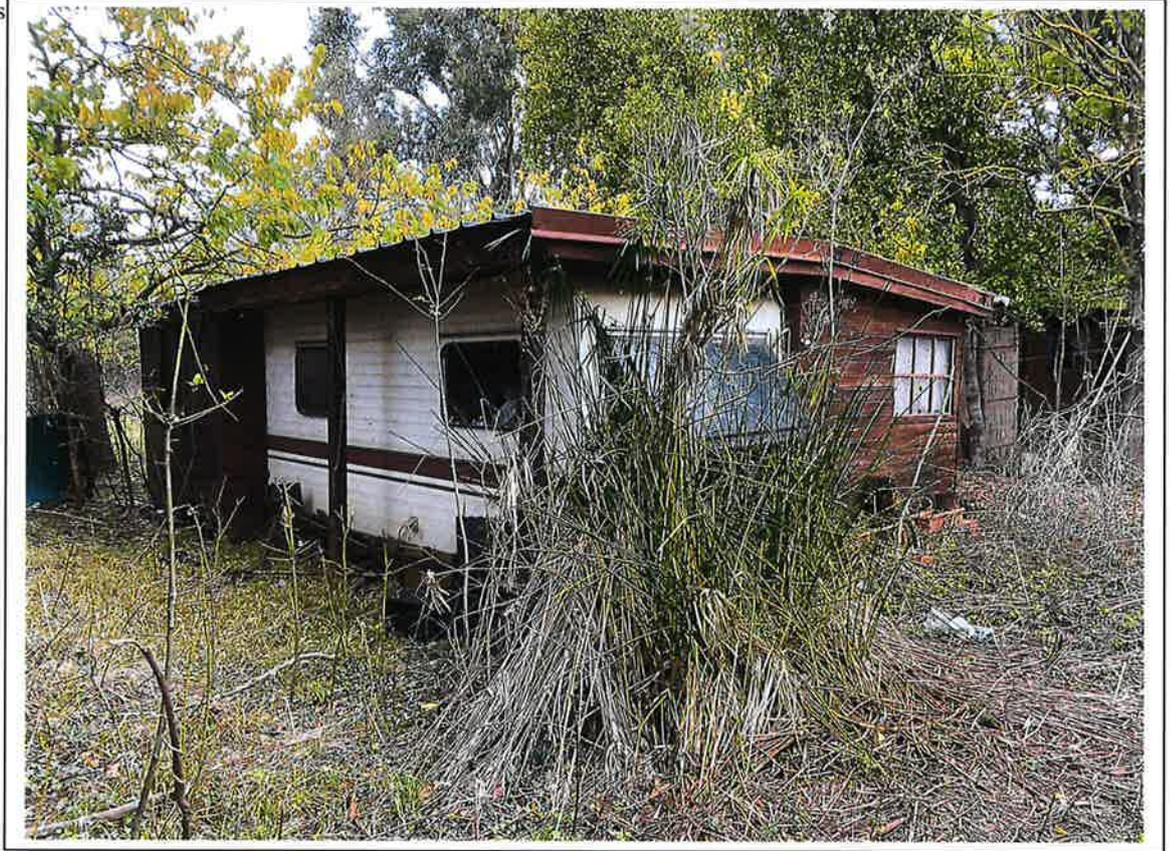
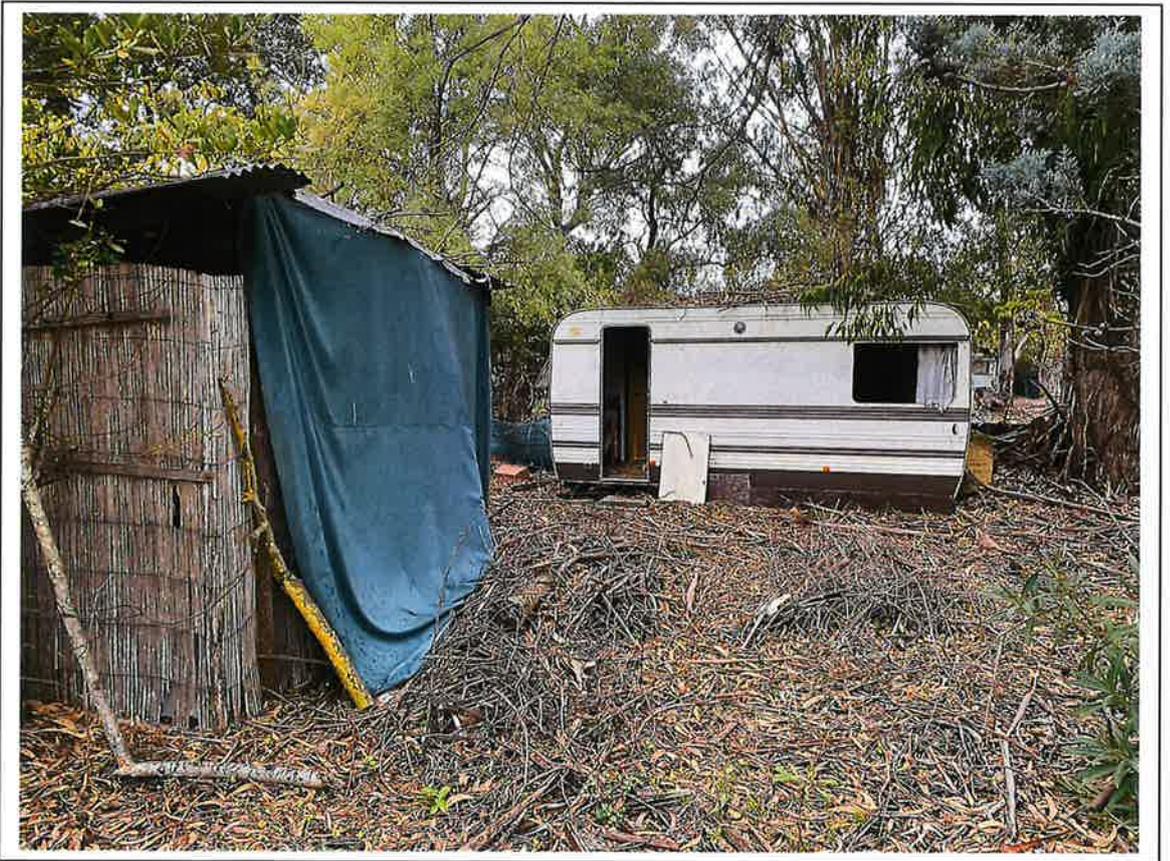
Secteur Ouest

Cet espace est à l'état d'abandon et de friche, et constitué d'allées bordées de chalets en bois et de caravanes délabrés.
