PROCES-VERBAL
DESCRIPTIF

DATE : 08 août 2024

Sur le territoire de la commune de TOULON dans l'ensemble immobilier sis à TOULON (Var), 57 Avenue François Cuzin, élevé de six étages sur rez-de-chaussée, figurant au cadastre de ladite ville sous la section CI numéro 157, Lieudit « 17 Avenue François Cuzin » pour une contenance cadastrale de 2 ares 60 centiares, le lot de copropriété numéro 4, à savoir :

- **LE LOT NUMERO QUATRE (4)** : un appartement situé au premier étage dudit immeuble A comprenant trois pièces cuisine, salle de bain, entrée et water-closet, et les 64/1040èmes des parties communes.

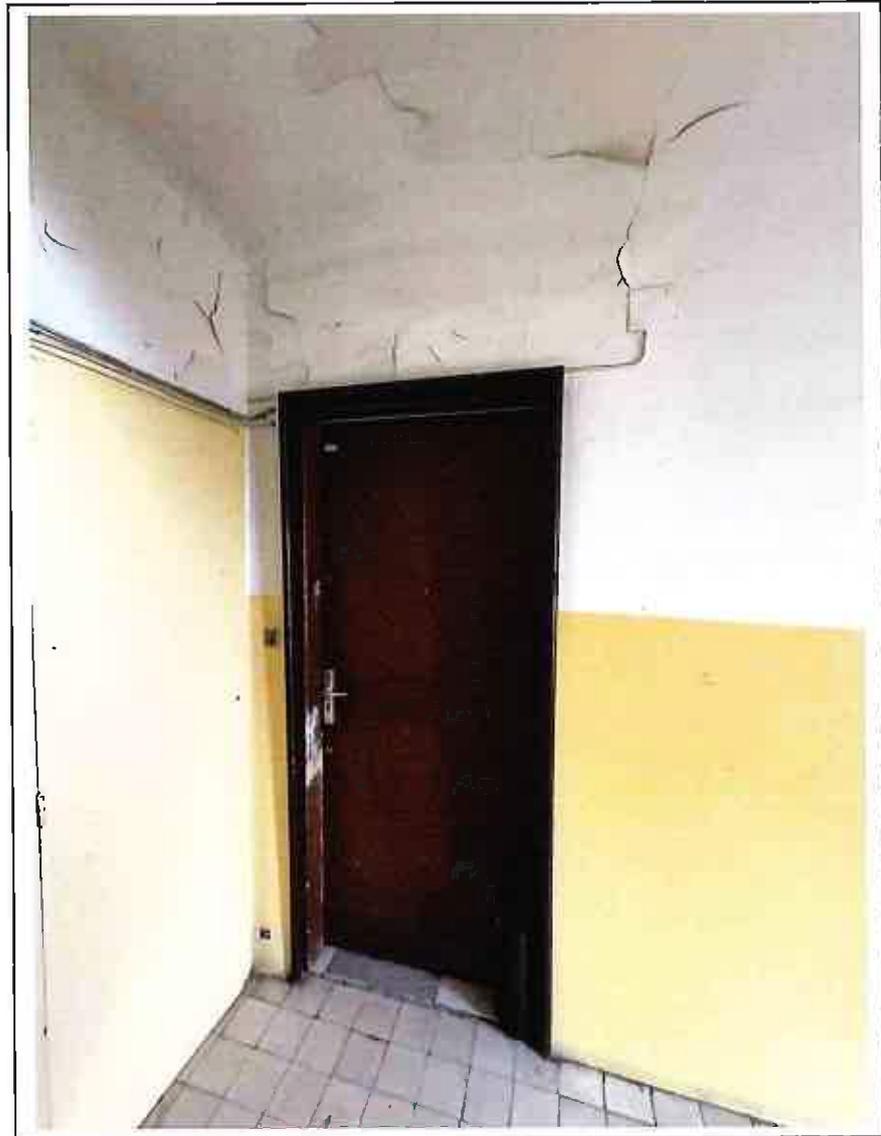
L'appartement se situe à droite du palier du premier étage. Je constate au-dessus de la porte d'accès à l'appartement, que les peintures des murs et plafond, sont en mauvais état.

Les peintures se détachent par plaques.

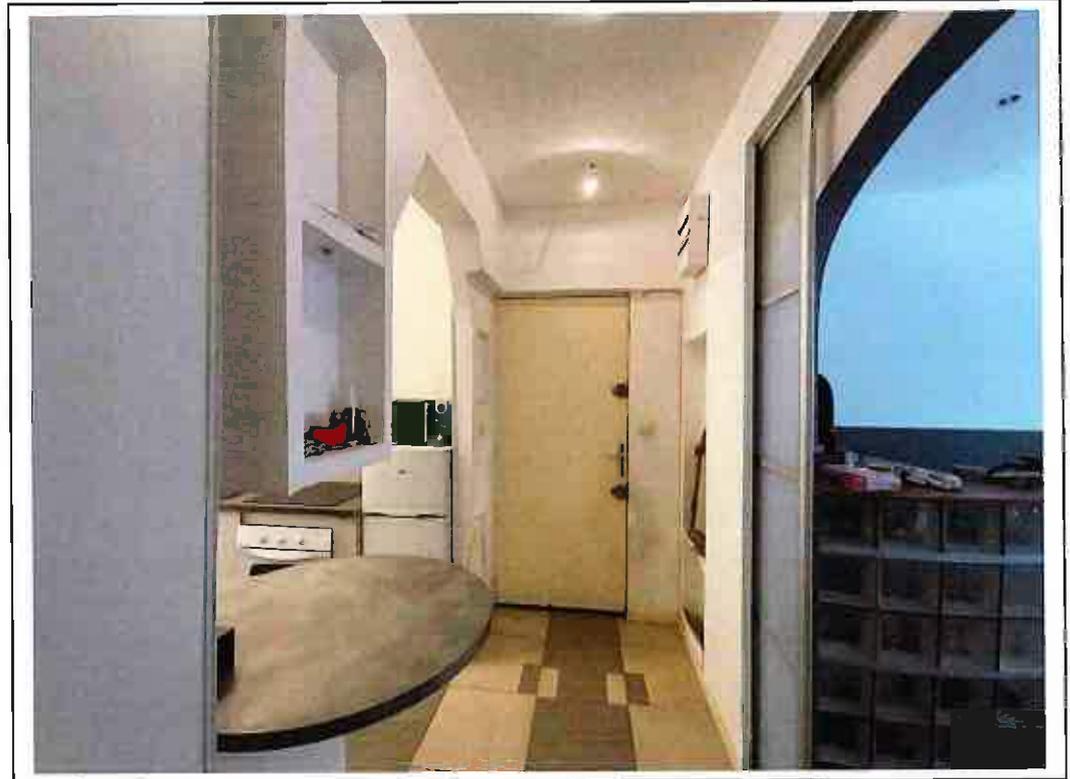
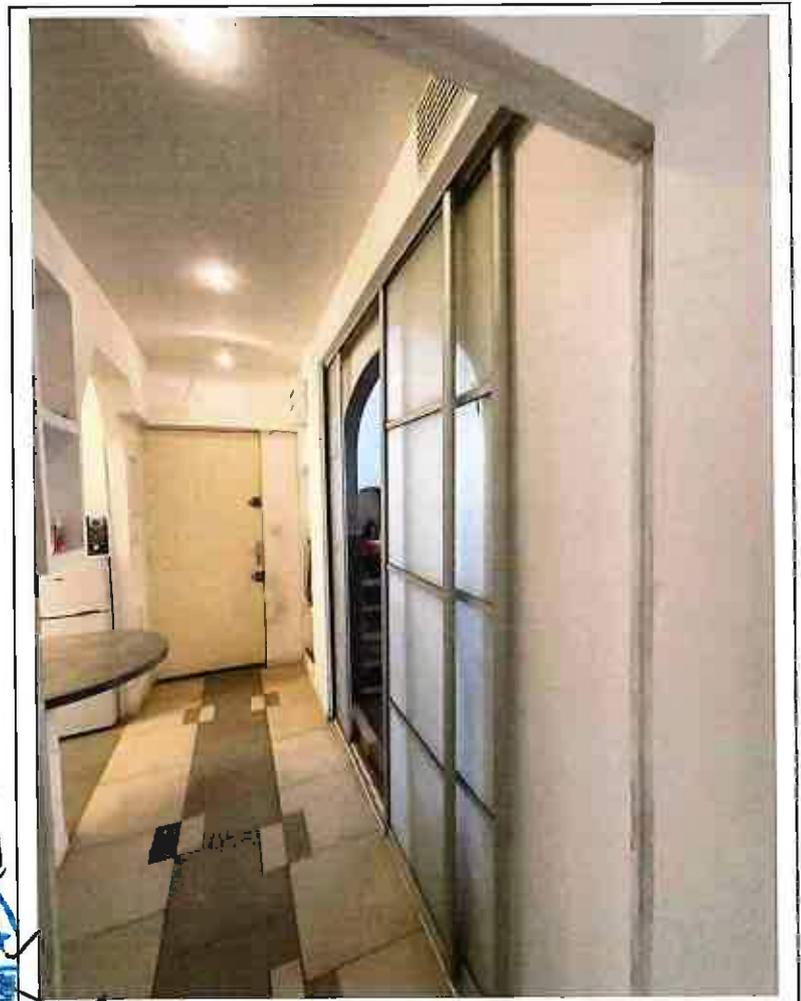
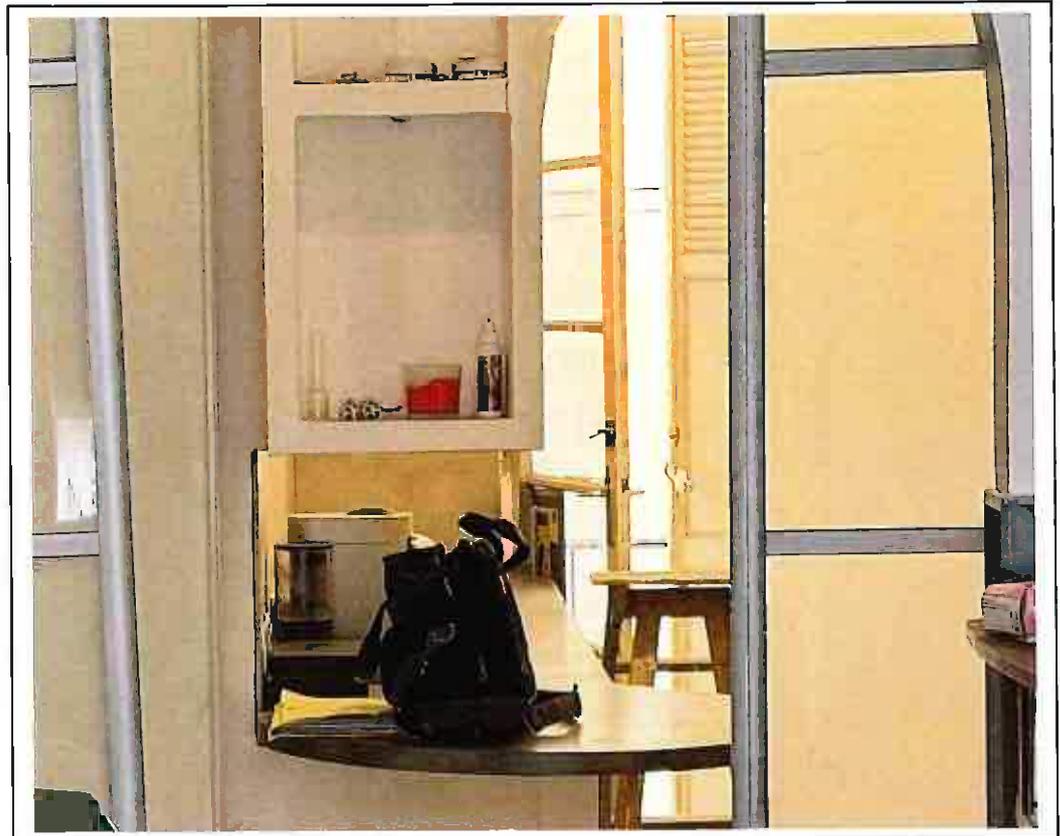
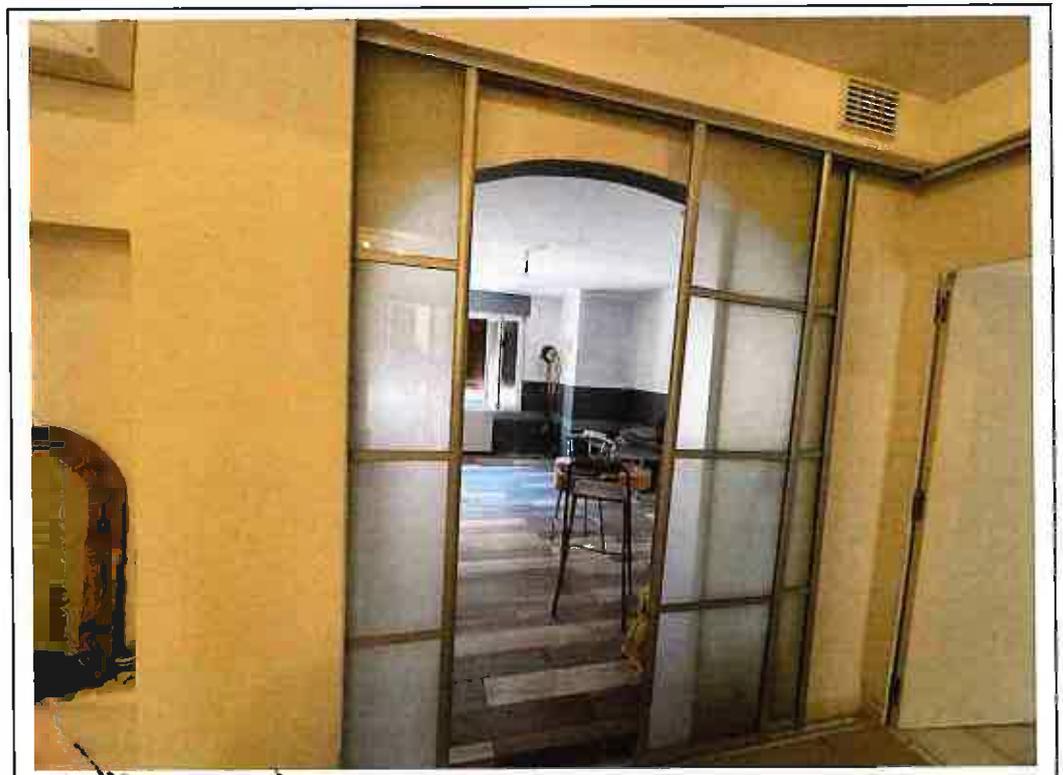
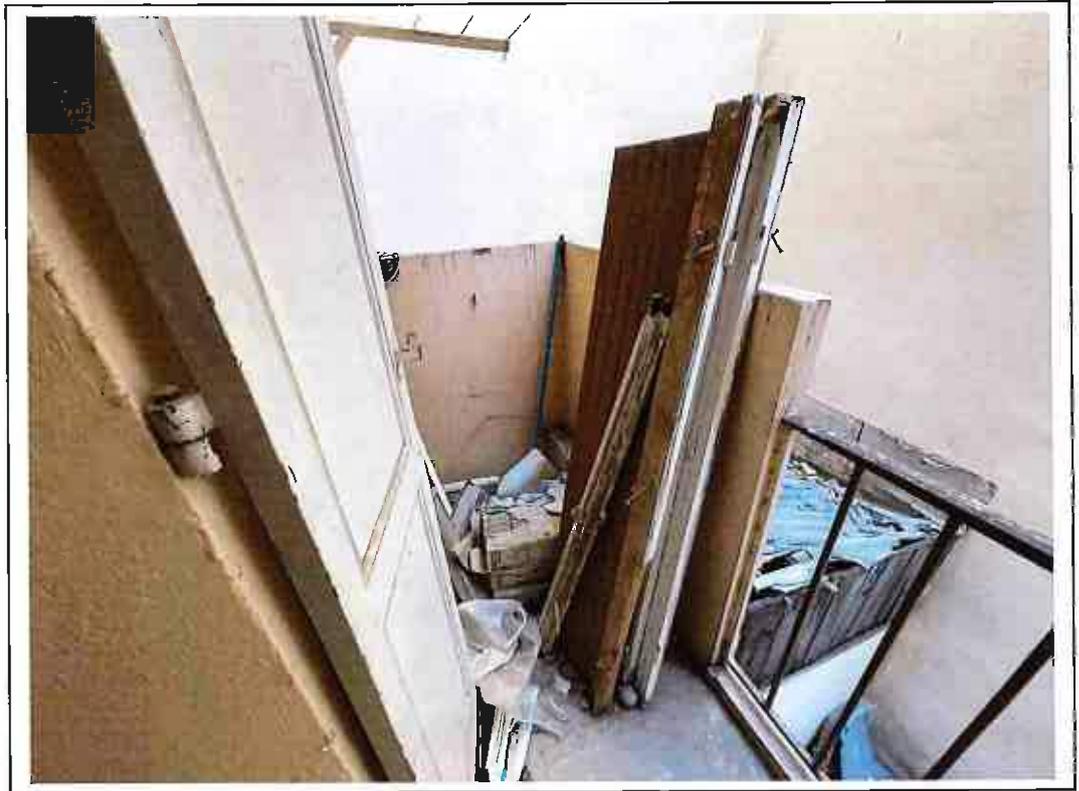
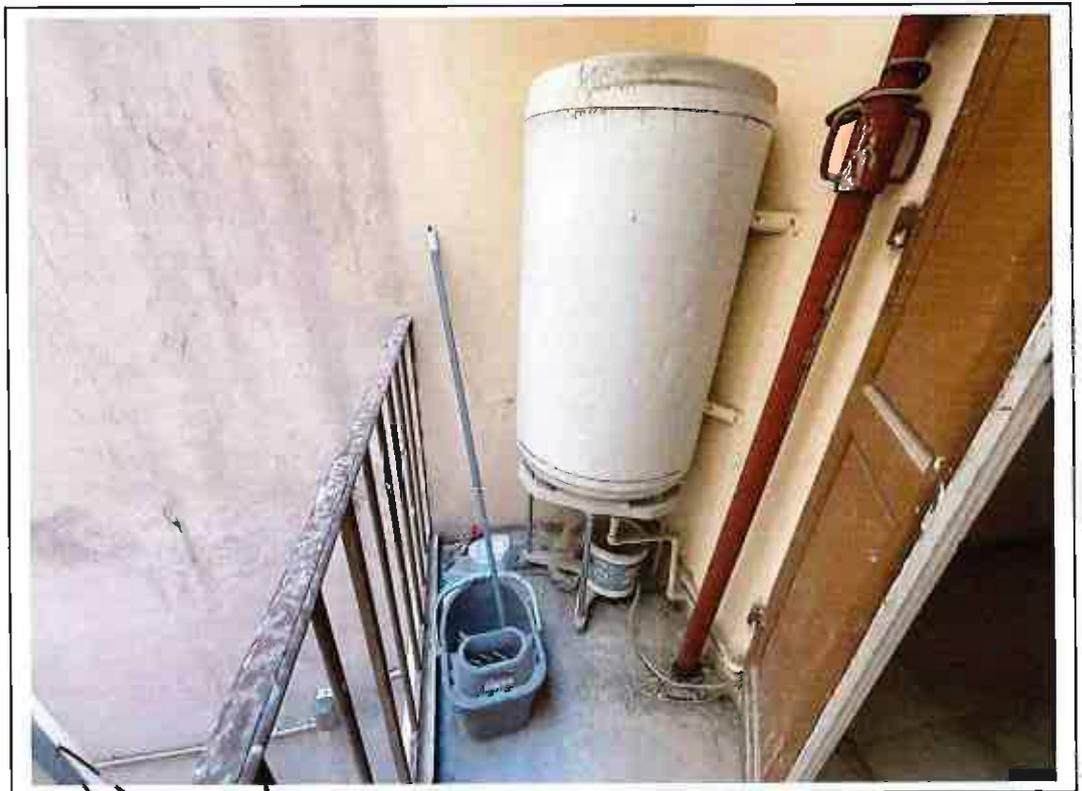
Couloir et coin cuisine

Il présente un carrelage dans les tons de beige et de gris posé sur un autre carrelage. Ainsi le sol de l'appartement présente plusieurs niveaux.

Le plafond est peint en blanc et présente trois petits éclairages de type spots en mauvais état.

L'ensemble des peintures est en mauvais état.

Au niveau de la cuisine, je constate deux plans de travail : un avec un arrondi à son extrémité et des meubles de rangement bas, avec un évier équipé d'un robinet mitigeur de type douchette, le tout est en mauvais état d'entretien.

Cette cuisine est carrelée avec des carreaux de même type c'est-à-dire grès cérame de couleur grise dont les finitions sont approximatives.

Cette cuisine dispose d'un petit balcon donnant sur un puits de lumière à l'arrière de l'immeuble. L'endroit est en mauvais état.

Est visible l'ancien carrelage ébréché au niveau de nez-de-marche donnant sur le balcon.

La porte-fenêtre est en bois à simple vitrage, ancienne, des vitres sont cassées.

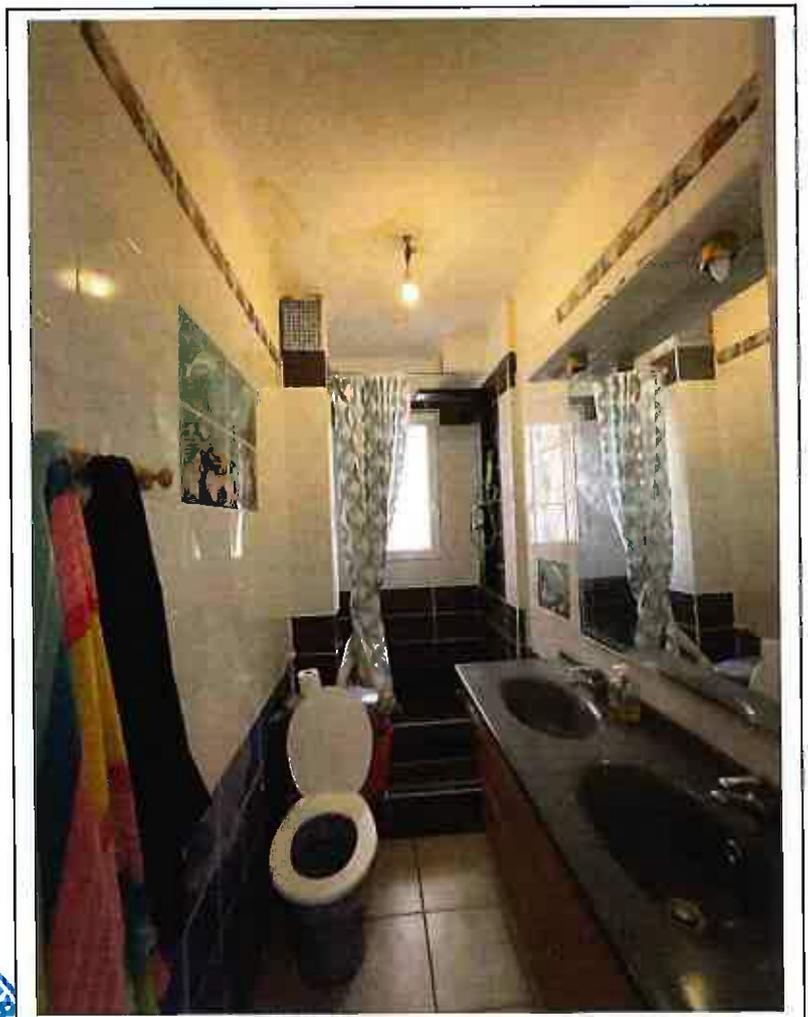
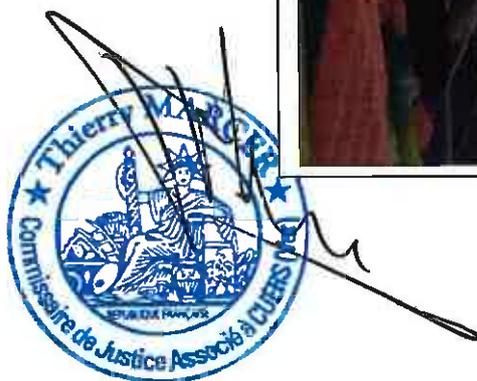
Salle d'eau

Toujours côté Nord, se situe une salle d'eau avec wc équipée d'un meuble avec une double vasque de lavabo robinet de type mitigeur. Le tout est en mauvais état d'entretien.

Au-dessous un meuble trois tiroirs et deux portes. A noter que ces tiroirs coulissent difficilement.

Au-dessus se situe un miroir avec deux spots lumineux. Actuellement, ceux-ci ne fonctionnent pas.

Les murs sont carrelés jusqu'à une hauteur de 2.50 m environ. A noter qu'il manque un morceau de la frise supérieure.

La partie supérieure des murs et le plafond sont peints en blanc. Je constate que la peinture est en mauvais état et porte d'importantes traces d'infiltrations provenant de l'étage supérieur.

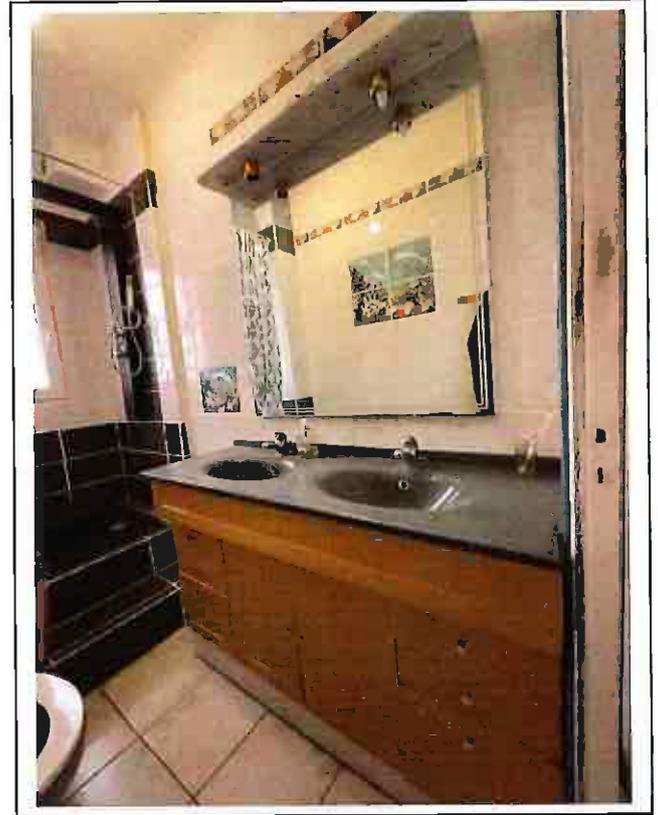
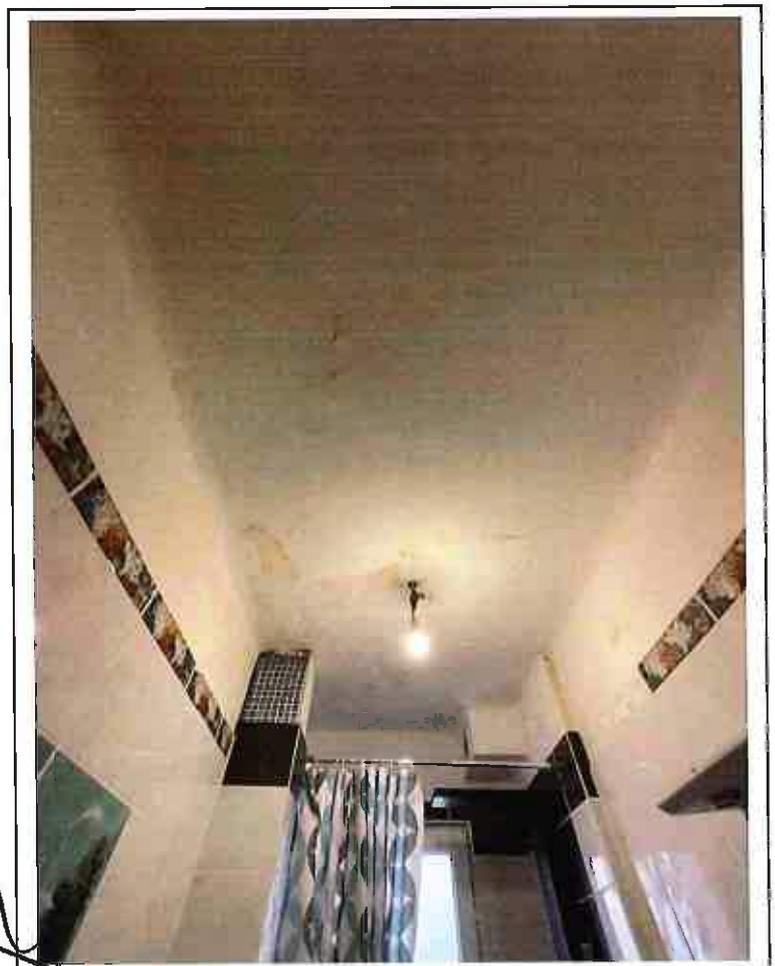
Je constate la présence d'un wc de type à chasse à dorsale avec lunette et abattant.

Sur l'arrière et surélevé sur un socle une douche avec une sorte de colonne de douche avec jets directionnels et robinet.

Je note une poire de douche cassée.

Sur l'arrière se situe une fenêtre en pvc, double vitrage donnant également sur ce puits de lumière Nord.

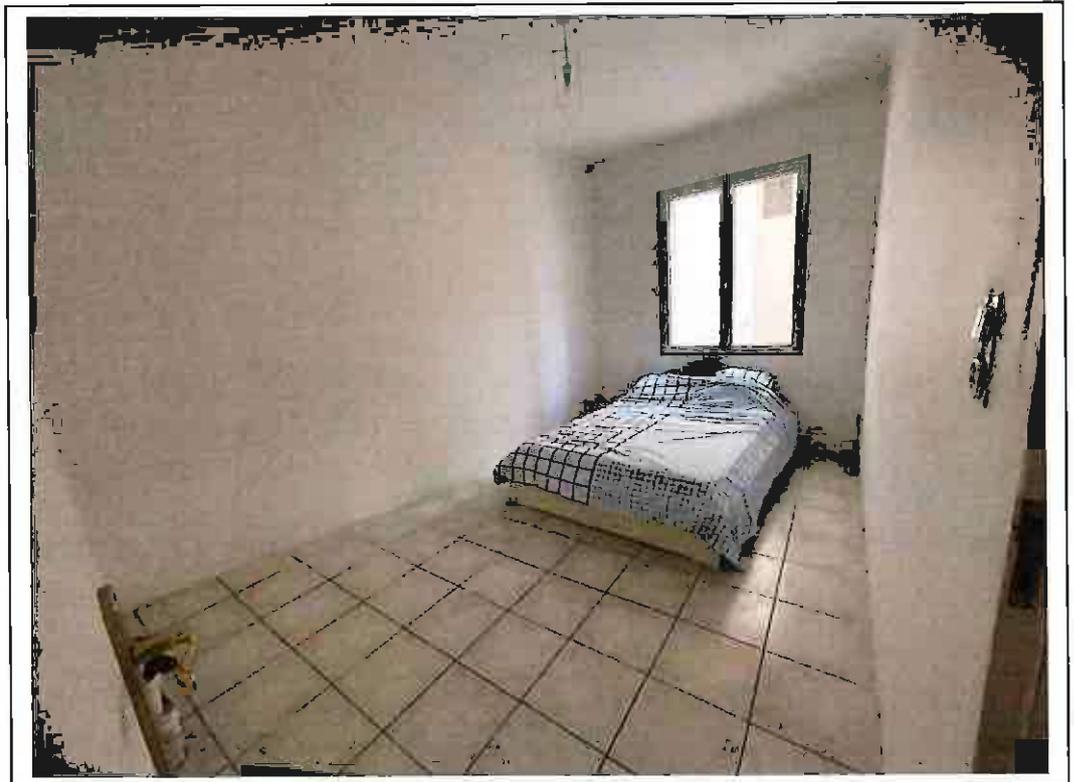
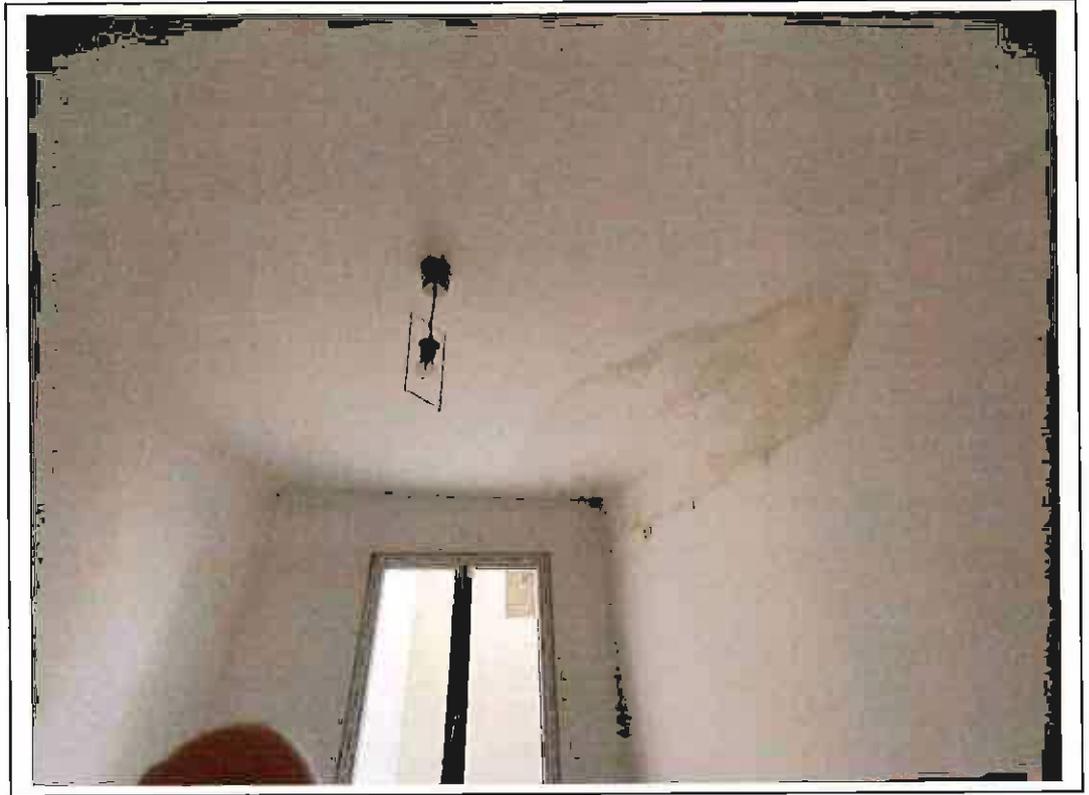
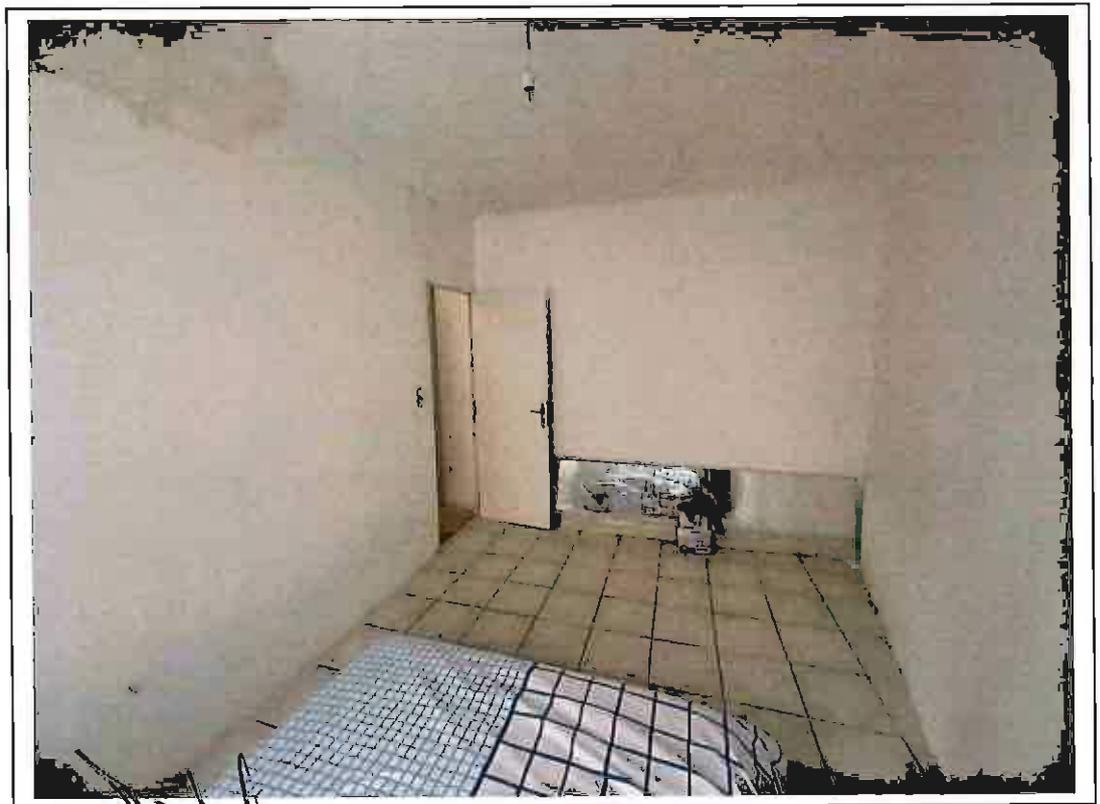
Chambre Nord-Ouest

Celui-ci présente un carreau fendu contre le mur Ouest et se situe à un niveau inférieur de celui posé au niveau du couloir.

En effet, au niveau de l'entrée de la chambre se forme une petite marche. Les murs et le plafond sont peints en blanc.

A noter une importante trace d'infiltration ayant taché une partie du plafond notamment la partie supérieure de la cloison de séparation avec la salle d'eau.

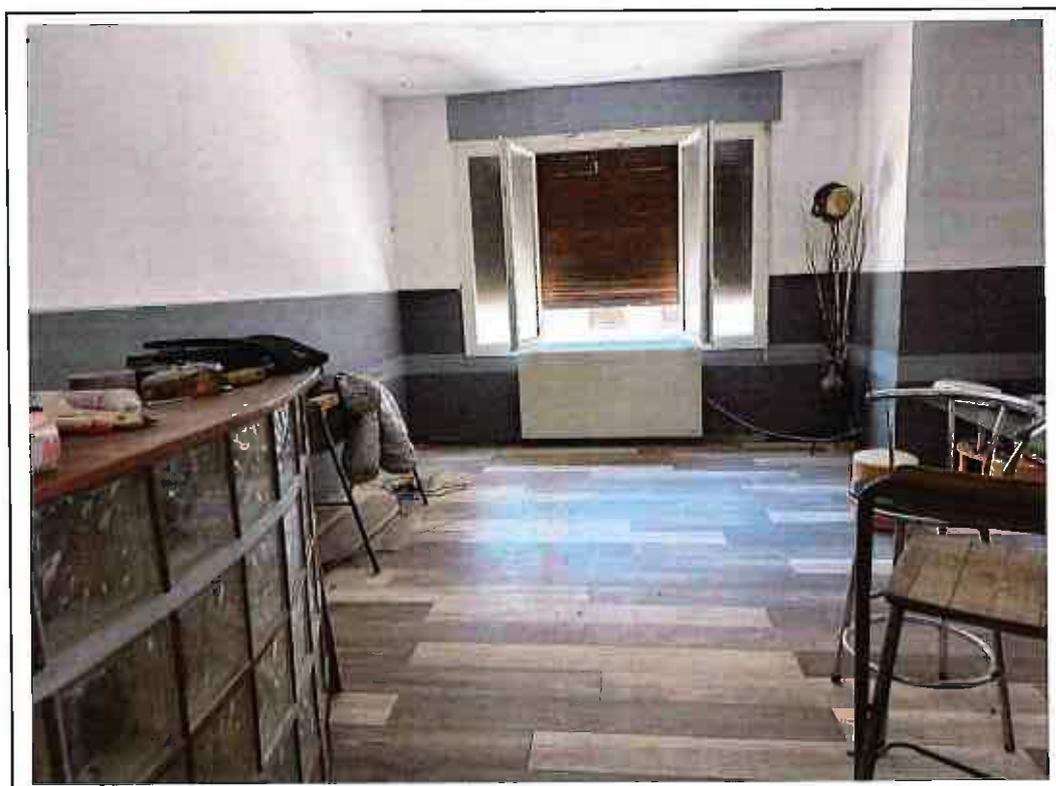
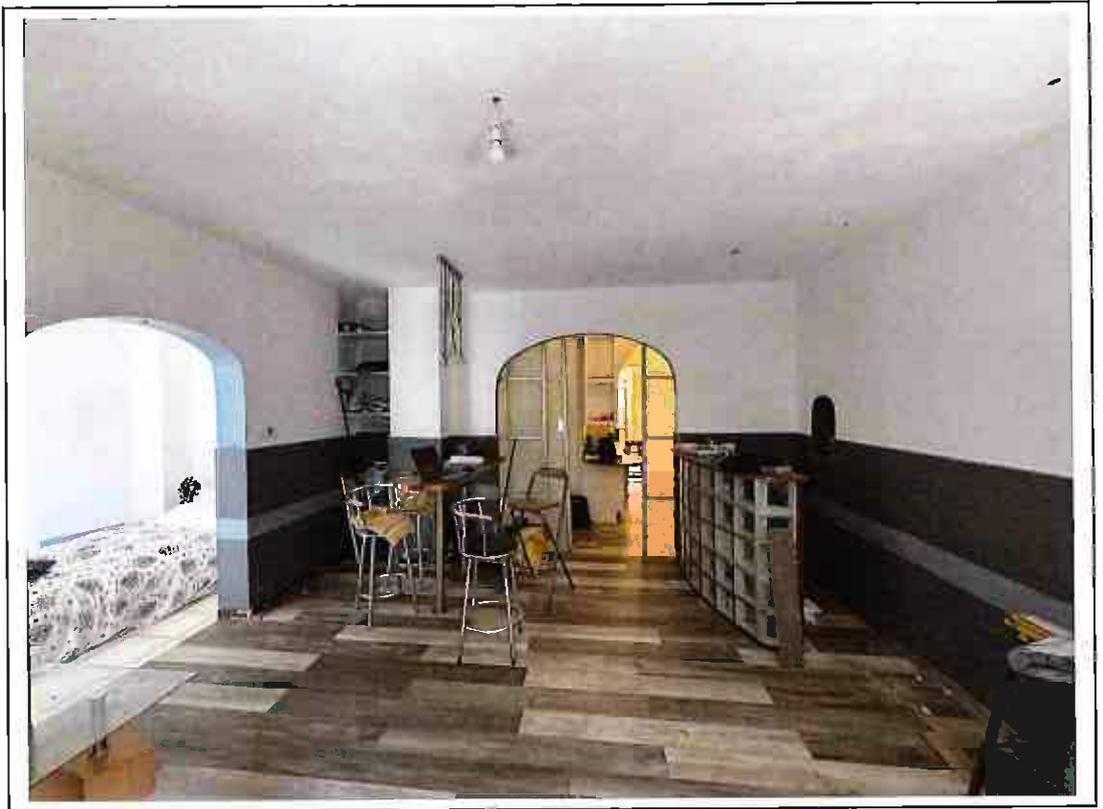
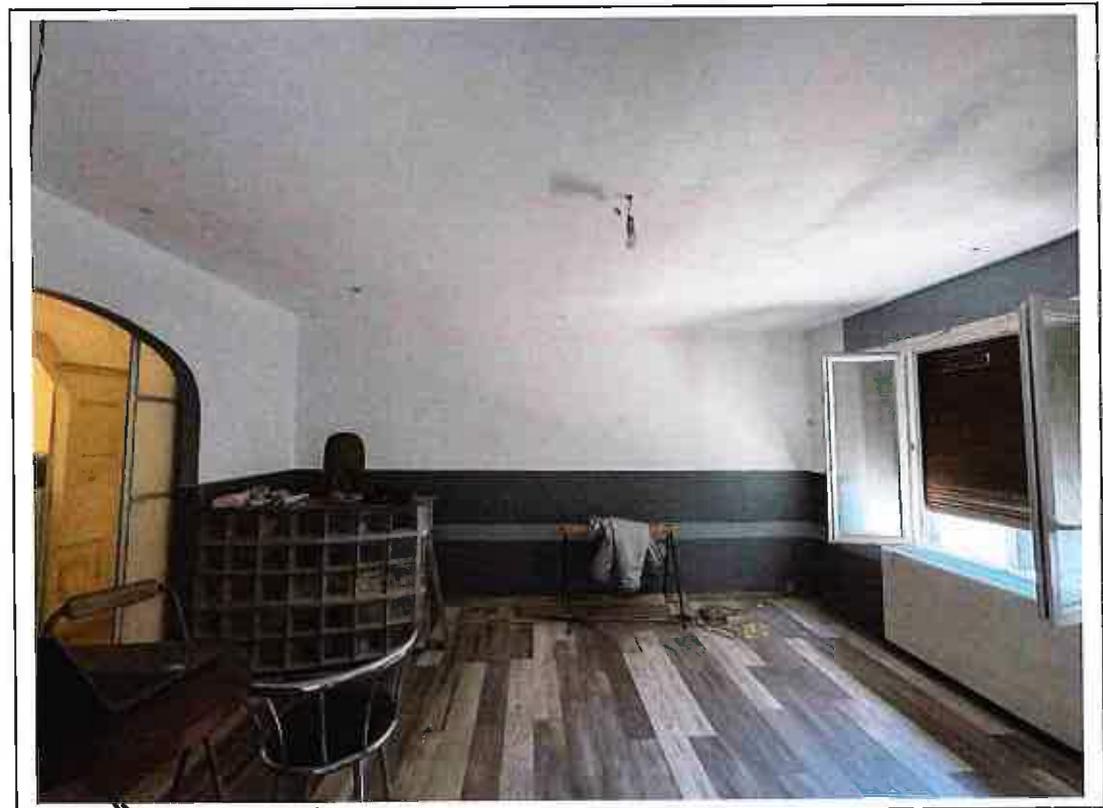
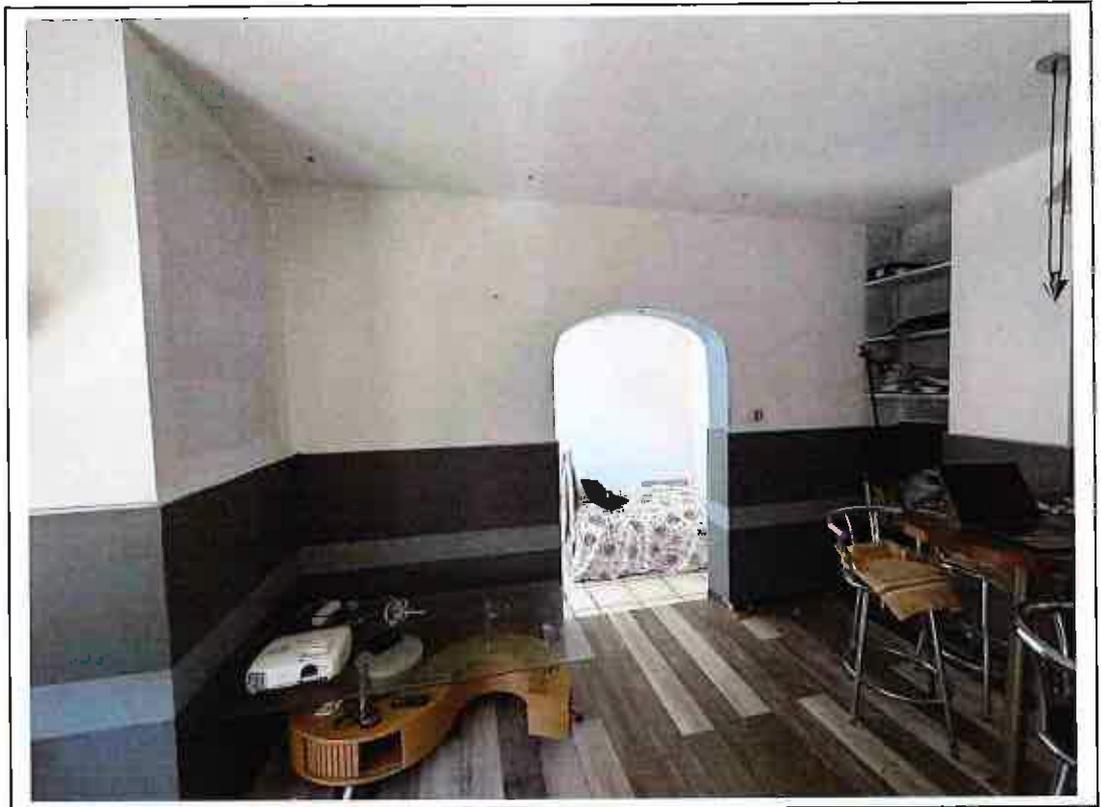
Pièce principale

On accède à la pièce principale située côté Sud par une double porte coulissante en verre dépoli. A noter que les vantaux ne coulissent pas.

La pièce principale est recouverte au sol d'un parquet stratifié posé sur une sorte d'estrade, élevant le sol d'environ une dizaine de centimètres par rapport au carrelage situé au-dessous. Ce parquet est en mauvais état.

Je constate dans un angle qu'une petite banque a été réalisée en pavés de verre, également en mauvais état. Les murs présentent des panneaux de doublage sur une hauteur de 1,50 m, peints en gris.

La partie supérieure des murs et le plafond sont peints en blanc. A noter un certain nombre de petits spots encastrés dans le plafond et dans le sol. Ceux-ci ne fonctionnent pas (voir photos).

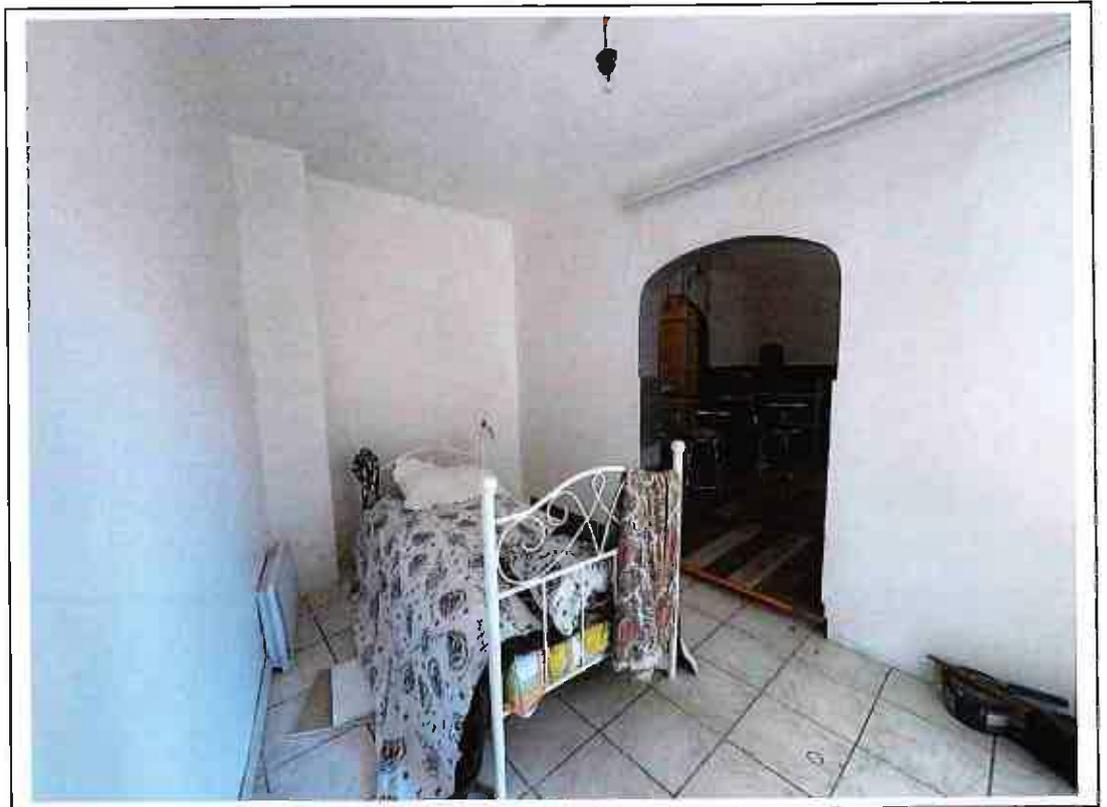
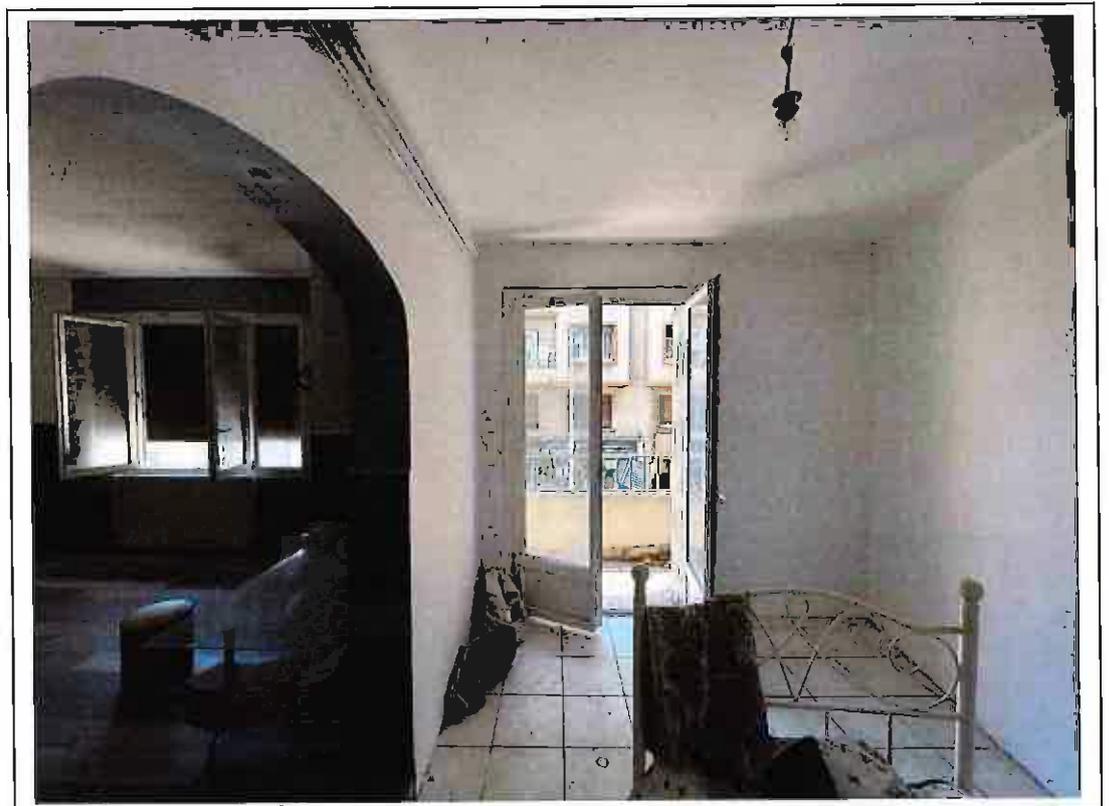
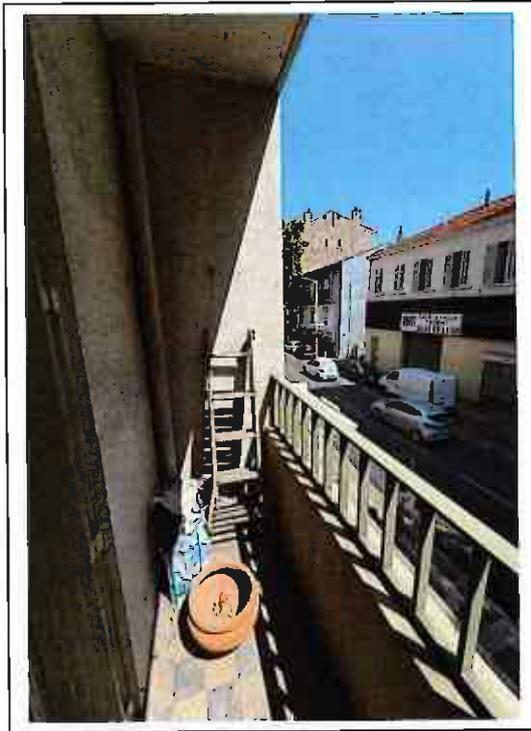
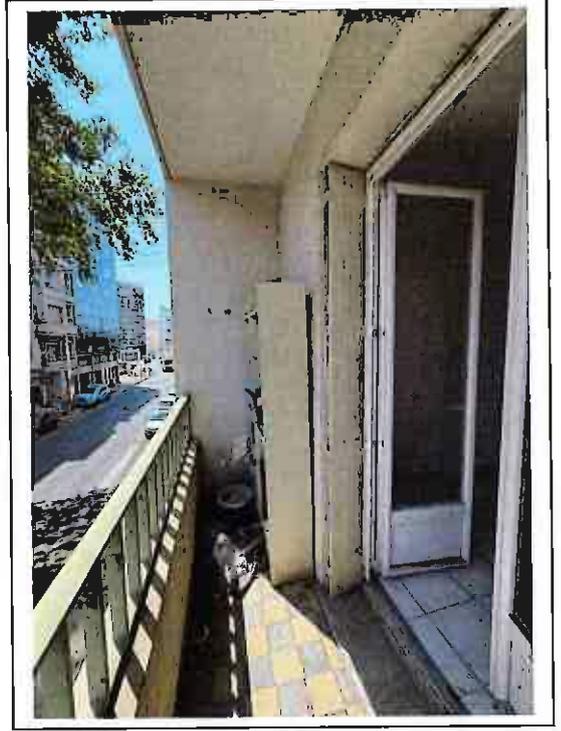
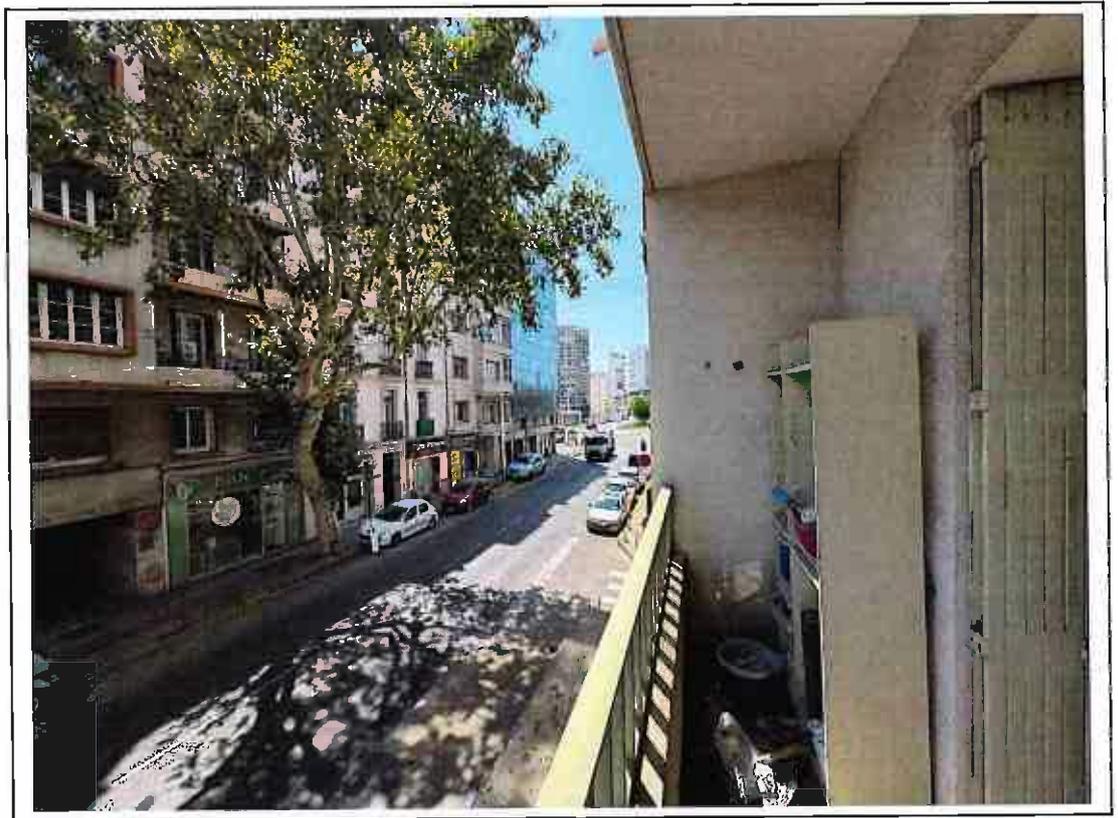
Partie Salon

Enfin un passage voûté donne côté Ouest sur une partie salon, sans porte, actuellement aménagée en chambre.

A noter une marche entre les deux pièces, correspondant à la hauteur de l'estrade du parquet.

Je constate un mauvais état d'entretien général.

Dans cette pièce « salon », je constate un convecteur électrique type radiant, qui est posé sur le sol et non branché.

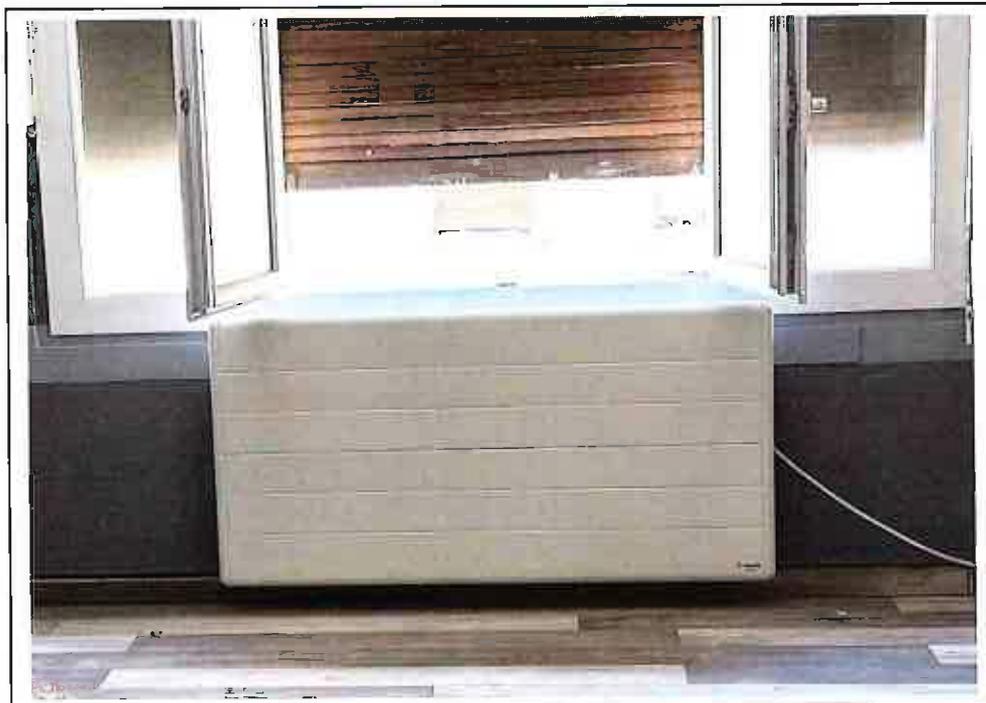
Dans la pièce principale un grand radiateur est disposé sous la fenêtre de marque ATLANTIC de type convecteur à inertie thermique dont le fonctionnement n'est pas assuré.

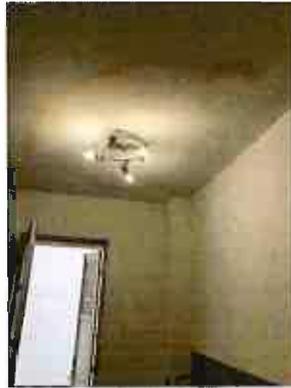
Photo n°1

- Présence de traces d'infiltration d'eau au plafond de la cuisine. (Photo n°1)
