Objet : 2 rue Garibaldi, TOULON

Affaire R250106 - Compte-rendu N°01

OBJET DU PRESENT COMPTE RENDU

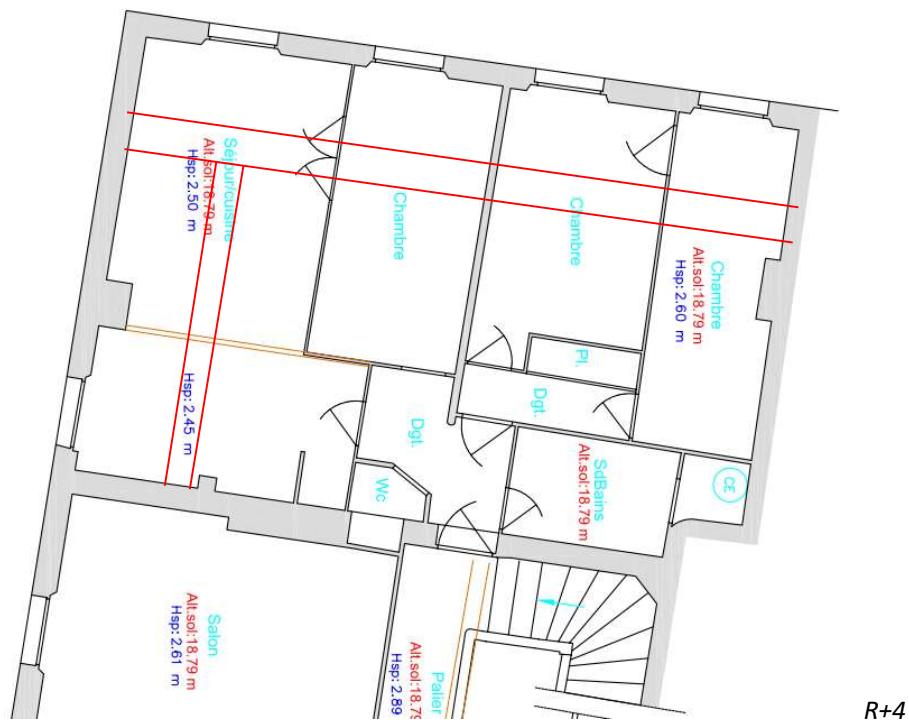
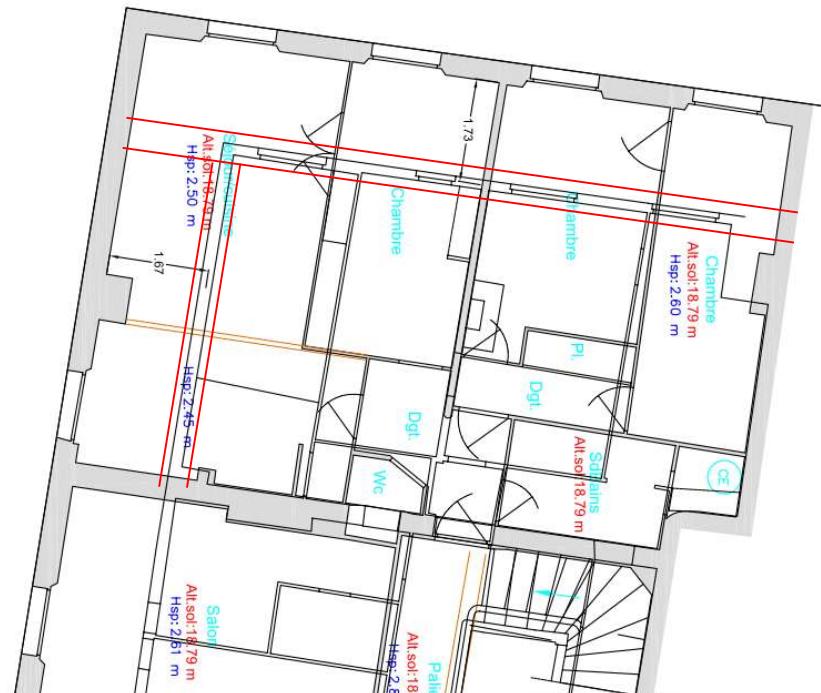
Niveau R+5 superposé au R+4

Les murs de façade et le plancher bas du niveau R+5, à l'angle des rue Garibaldi et cours Lafayette, reposent sur un système de **2 poutres maitresses en bois**, sous les murs de façade R+5 :

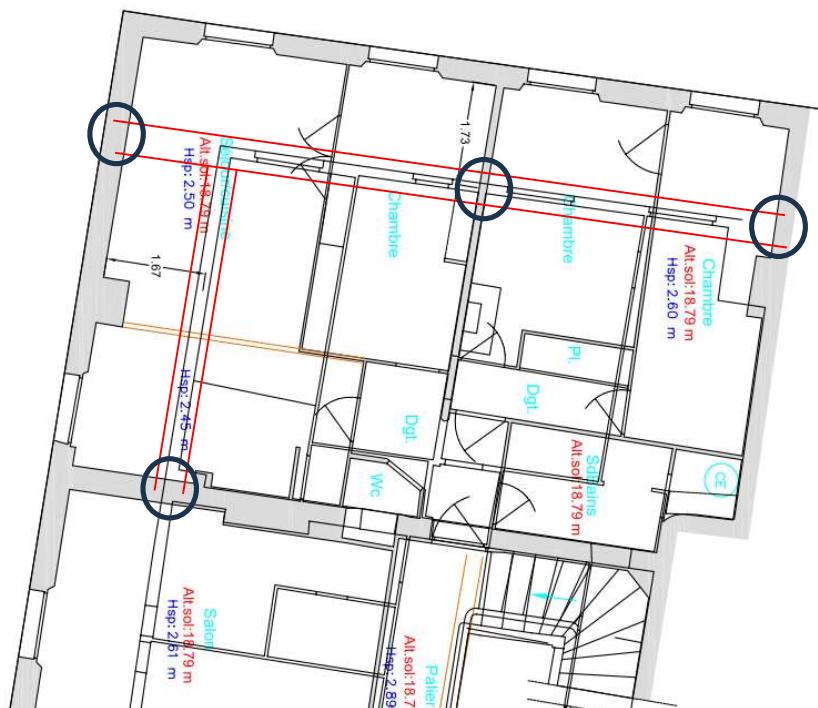
Les 2 poutres maitresses reposent sur les murs de refend et les cloisons intermédiaires du R+4. Les vérifications par calculs (en cours) définiront le rôle porteur de ces cloisons. A ce stade du diagnostic, nous estimons que les cloisons n'étaient, à l'origine, pas porteuses des poutres maitresses ; les descentes de charges du R+5 et de la charpente reposeraient donc sur les murs de façades et les murs de refend du R+4 :

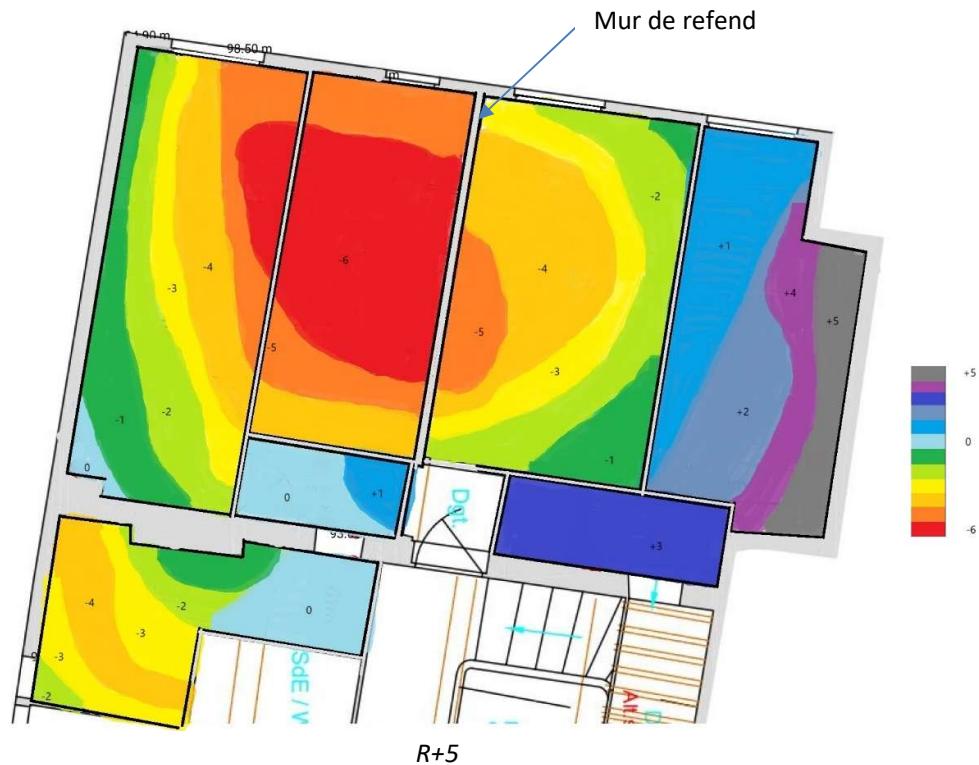
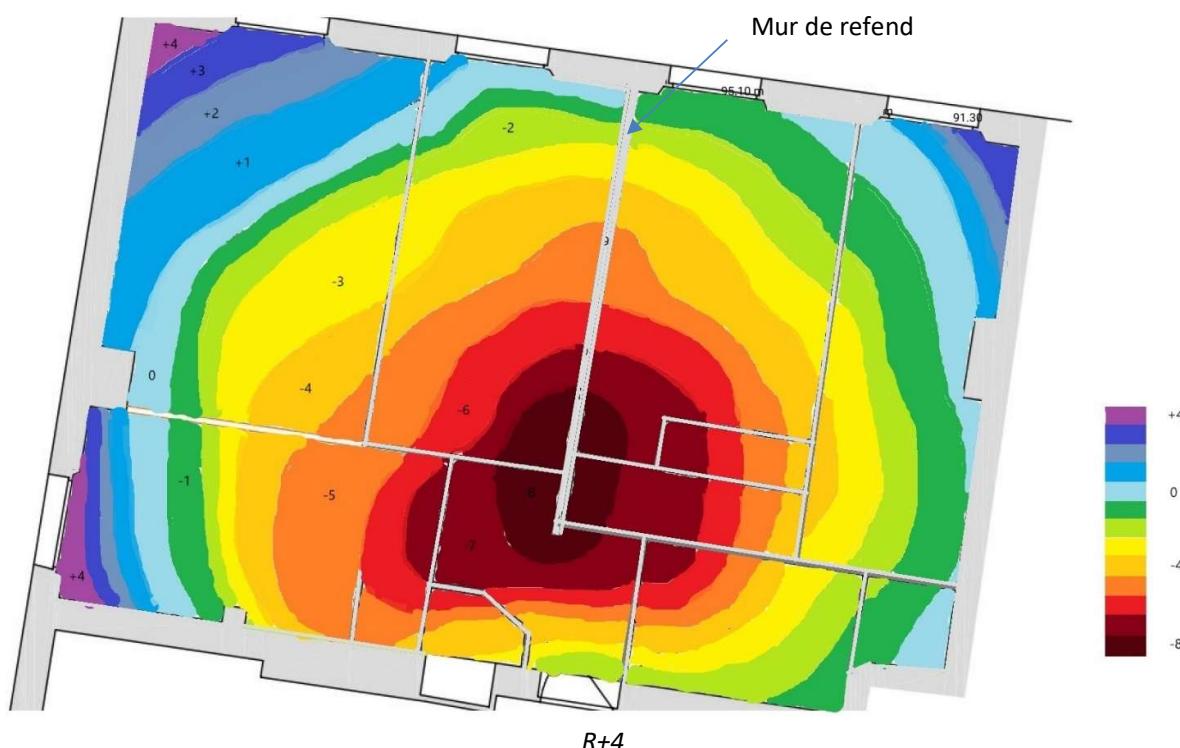
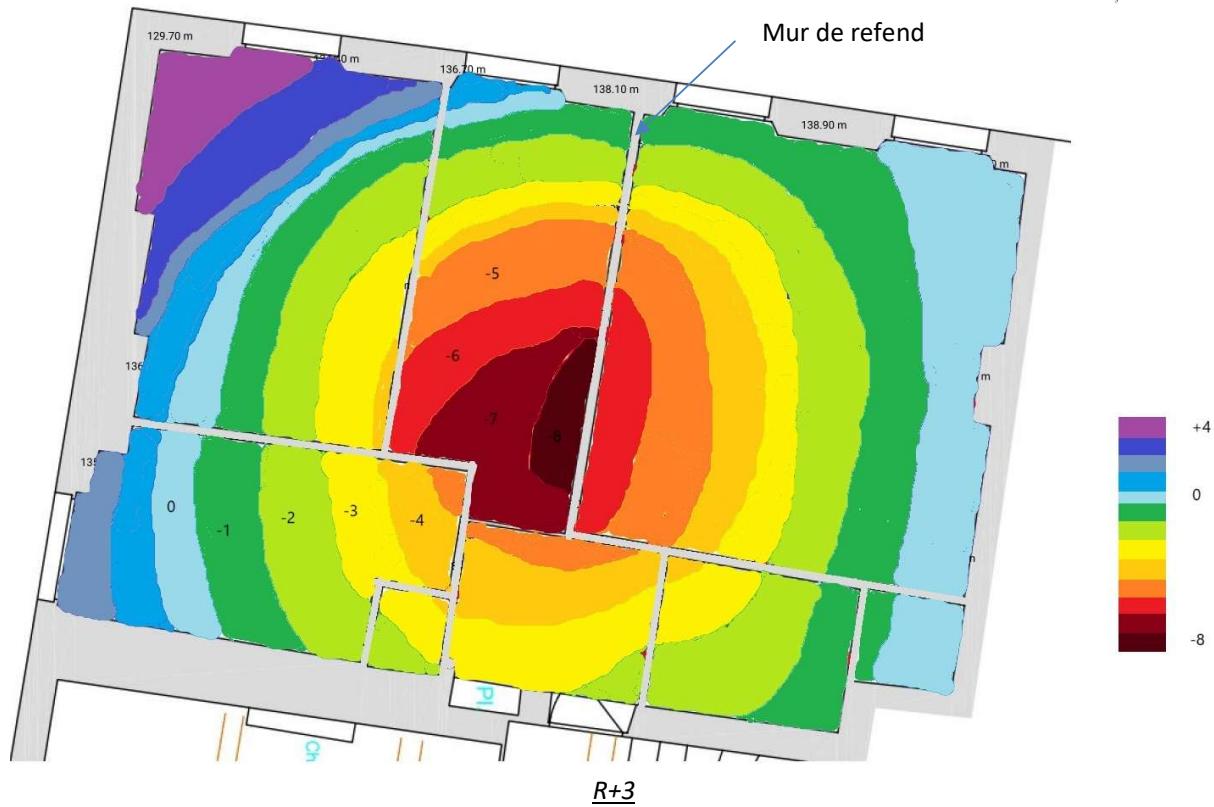
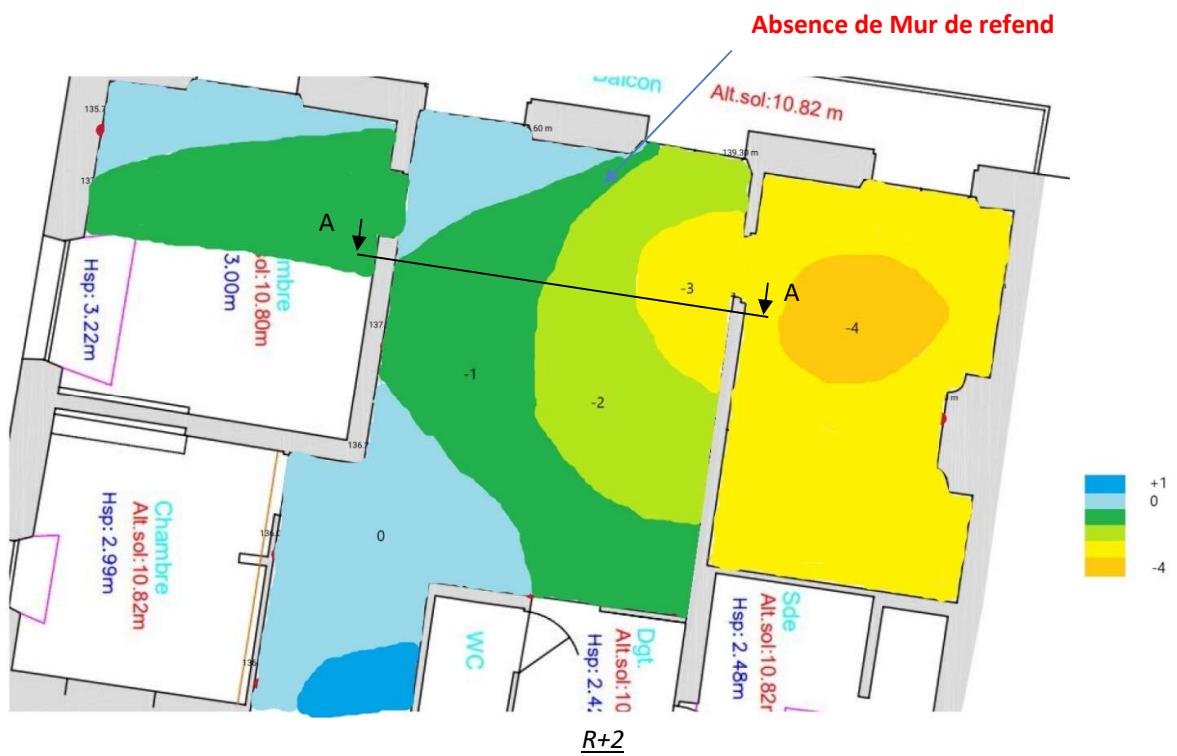
Afin de comprendre l'origine des désordres, des mesures de planéités ont été effectuées du R+5 au R+2 :

Les valeurs négatives témoignent d'un affaissement du plancher bas concerné ; celles positives d'un soulèvement.

Il est clairement identifié un affaissement entre 6 et 8cm au droit du mur de refend et un soulèvement entre 4 et 5cm aux extrémités des planchers bas, ceci sur les planchers bas des niveaux R+3 à R+5.

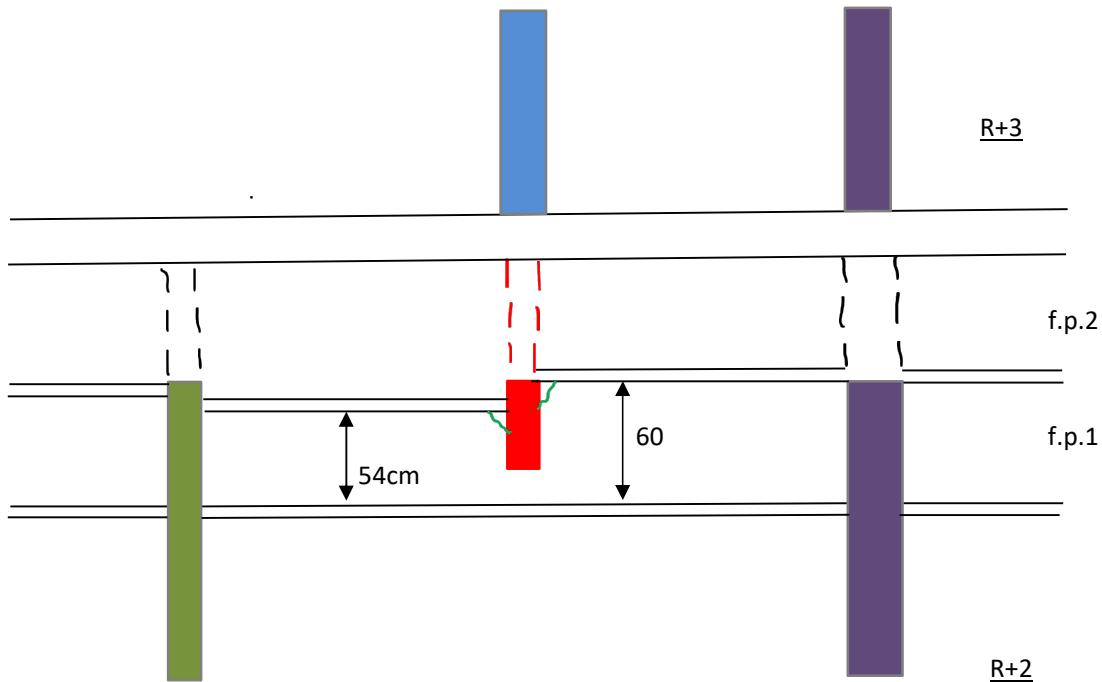
Coupe A-A :

La présence de **corniches** et les hauteurs différentes entre les 2 faux-plafonds confirment l'existence d'un ancien **mur de refend** au R+2 ; mur vraisemblablement à l'aplomb du **mur de refend** du R+3 d'après les auscultations radar.

Le rôle porteur des murs de refend **gauche** et **droite** du R+2 est inconnu à ce jour.

➤ **Un mur de refend était donc présent au niveau R+2 !!**
