### Objet : 2 rue Garibaldi, TOULON

Affaire R250106 - Compte-rendu N°04

- Résultats des investigations menées dans le cadre du diagnostic des planchers affaissés

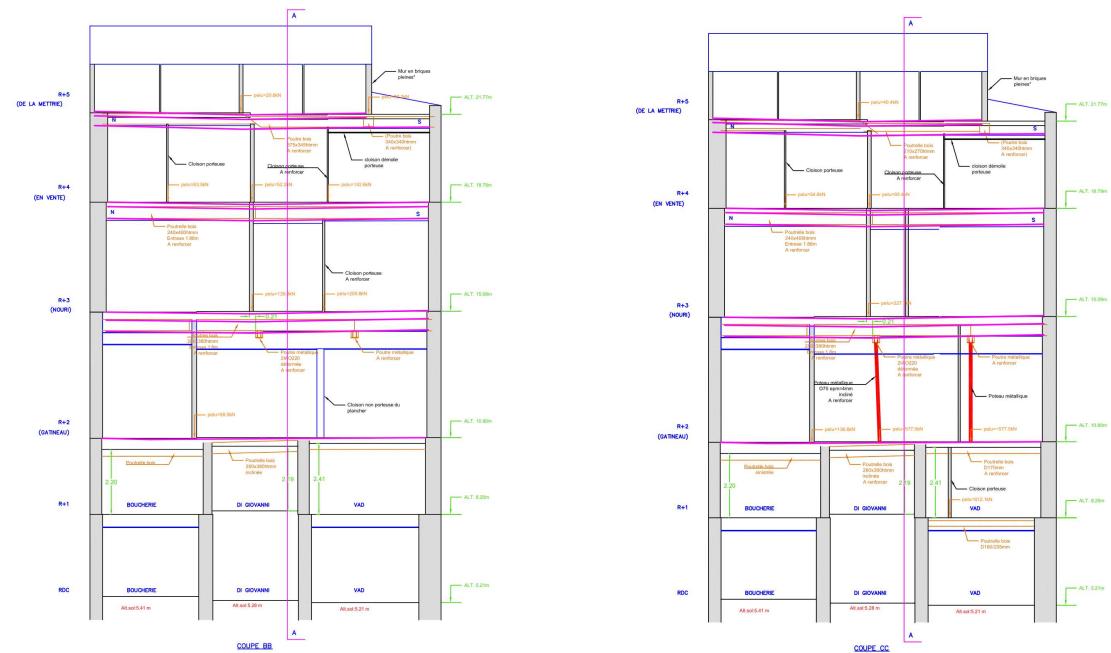
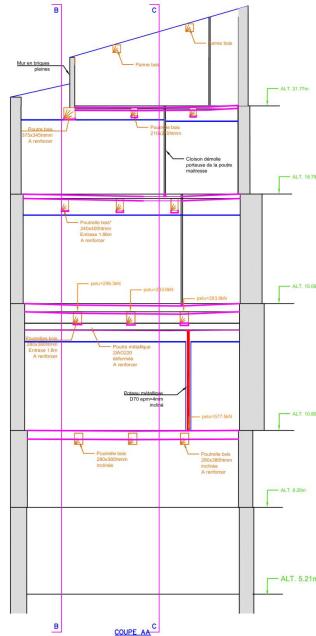
Les coupes ont révélé que le mur de refend et les cloisons (d'origine ou renforcés) ne sont pas d'aplomb d'un étage à l'autre. Ainsi, l'ensemble des descentes de charges de l'ouvrage est repris par les poutres et poutrelles des plancher.

Nota : Ont été dessinées, en rose, les déformations des planchers mesurées – objet du compte-rendu 01 du 24/02/2025.

Les coupes AA, BB et CC indiquent les descentes de charges sur les structures principales. A titre informatif :

- Les poutrelles en bois du plancher haut du R+2 reprennent l'équivalent de 17 Tonnes (non pondéré) ;
- La poutrelle en bois sinistrée du P.H. du R+1 de la Boucherie reprend l'équivalent de 11 Tonnes (non pondéré) ;
- Les poutres en bois du local VAD et du logement de M.DI GIOVANNI reprennent l'équivalent de 43 Tonnes (non pondéré).

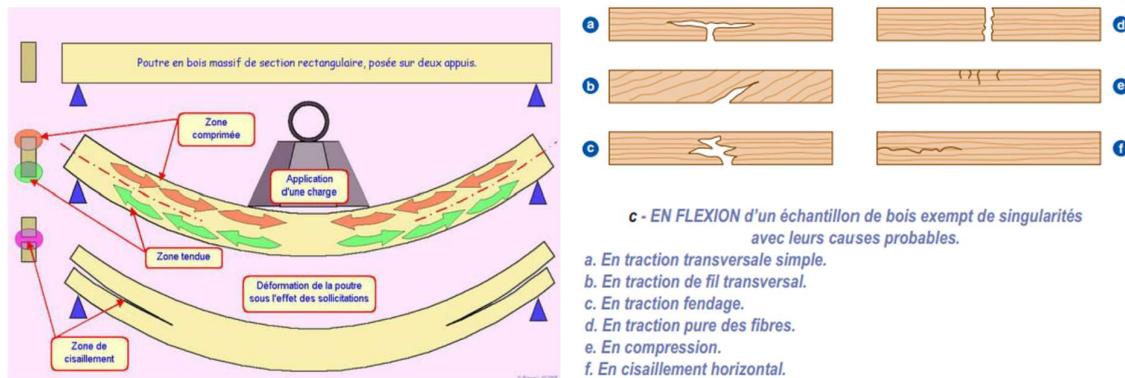
Après avoir réalisé des découpes dans les faux-plafonds, nous avons pu constater que l'ensemble des poutres et poutrelles en bois présentent des fissures d'effort de cisaillement horizontal :

Ces fissures sont préjudiciable et indiquent un état limite de ruine des poutres et poutrelles en bois.

Toutefois, dans la boucherie – objet de la poutre étayée – nous avons constaté la ruine de la poutre par traction fendage du bois – cas très préjudiciable.

Ainsi, vu ces éléments, nous préconisons, après étalements précédents, de purger délicatement, dans les plus brefs délais, l'ensemble des faux-plafonds des niveaux RDC à R+4 (coté Cours Lafayette) afin de mettre à nu les planchers. Les poutres et poutrelles en bois recouvertes de plâtre/mortier devront également être purgées afin de pouvoir y observer leurs fissures.

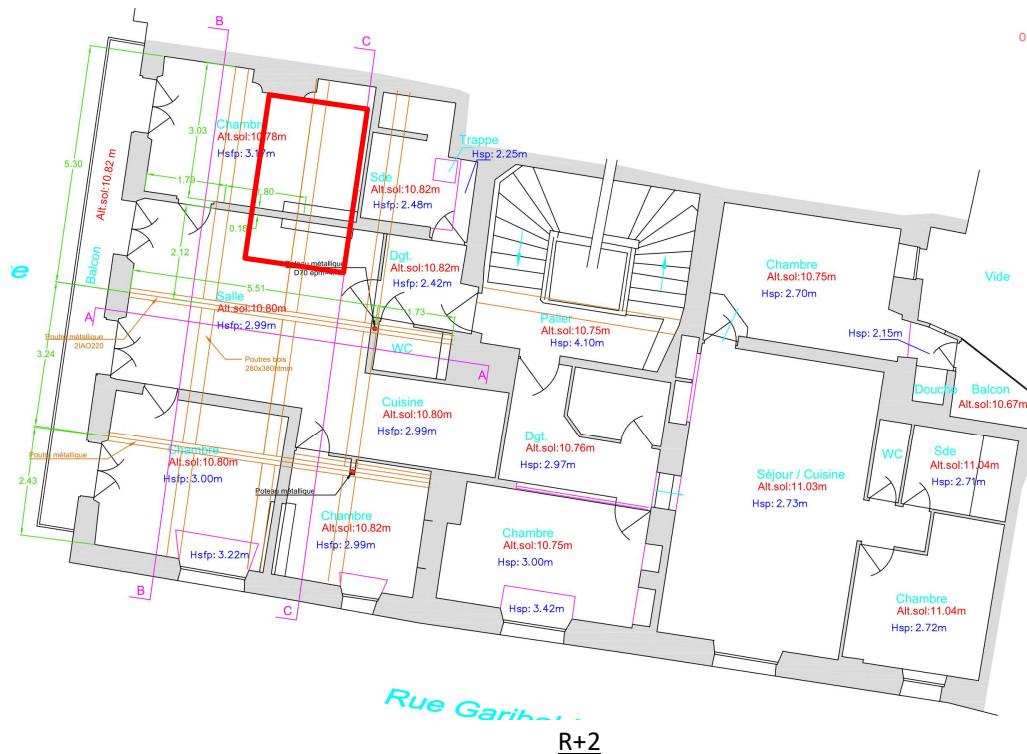
Après étude complémentaire des descentes de charges, nous admettons que l'étalement de la poutre du plancher haut du R+1 de la Boucherie est actuellement insuffisant et doit être complété dans les plus brefs délais (les charges appliquées sont estimées à 11 Tonnes non pondérées).

Vu la complexité de l'étalement par la présence de la chambre froide, il est nécessaire de diminuer les descentes de charges sur l'appui sud de la poutre sinistrée. Nous préconisons donc l'étalement partiel du plancher haut du R+2 (logement de Mme GATINEAU) dans la zone ci-contre dans les plus brefs délais :
