## 2 RUE GARIBALDI A TOULON

### MISSION D'EXPERTISE

**Rapport R250106**

12/10/2025

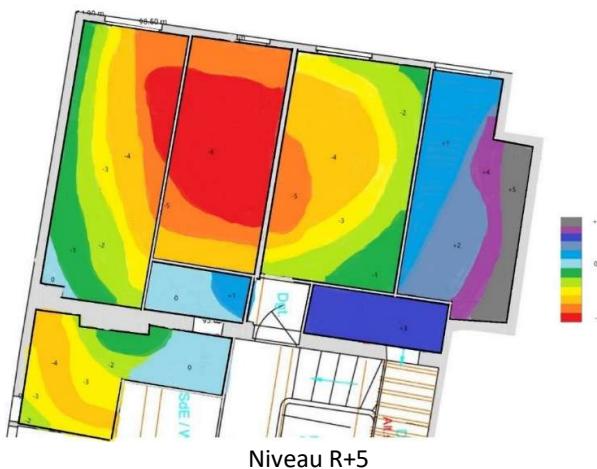
La déformation du plancher bas du 5<sup>ème</sup> étage est de 11cm :

- affaissement de l'ordre de 6cm au droit du mur de refend ;
  - soulèvement jusqu'à 5cm aux appuis Nord du plancher.

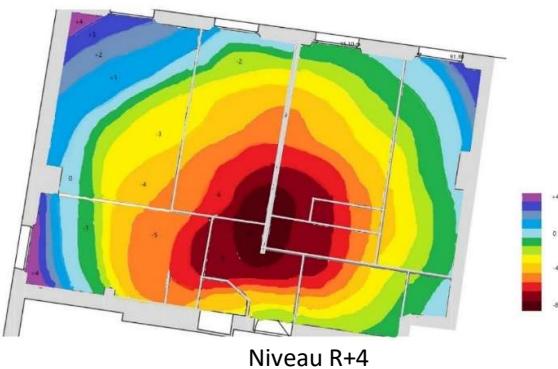
La déformation du plancher bas du 4<sup>ème</sup> étage est de 12cm :

- affaissement de l'ordre de 8cm au droit du mur de refend ;
  - soulèvement jusqu'à 4cm aux appuis Sud du plancher.

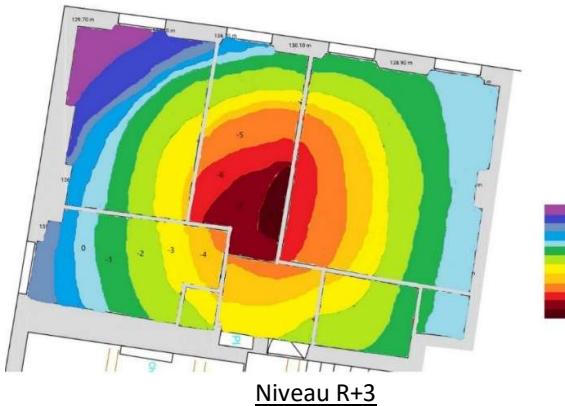
La déformation du plancher bas du 3<sup>ème</sup> étage est de 12cm :

- affaissement de l'ordre de 8cm au droit du mur de refend ;
  - soulèvement jusqu'à 4cm aux appuis Sud du plancher.

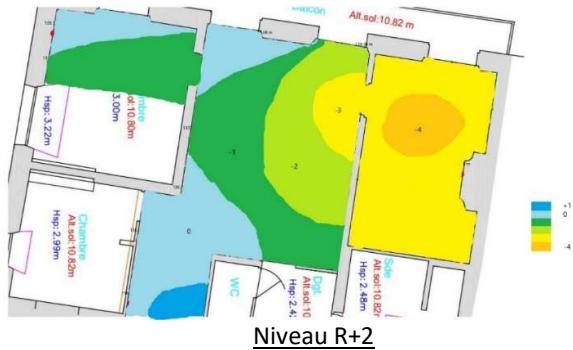
La déformation du plancher bas du 2<sup>ème</sup> étage est de 5cm :

- affaissement de l'ordre de 4cm au dessus de la boucherie ;
- soulèvement de l'ordre du cm au droit des WC.

Un affaissement du plancher bas du R+2 est également notable au dessus de la boucherie, significatif d'un défaut de portance du plancher.

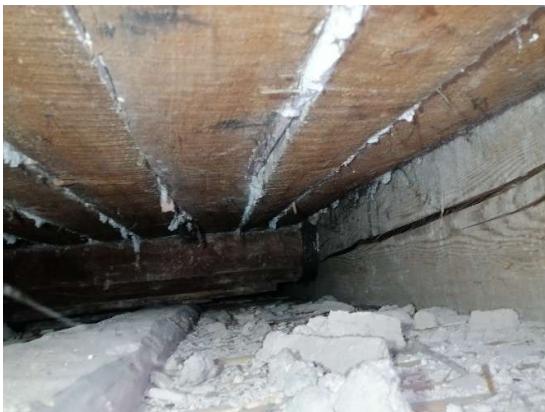
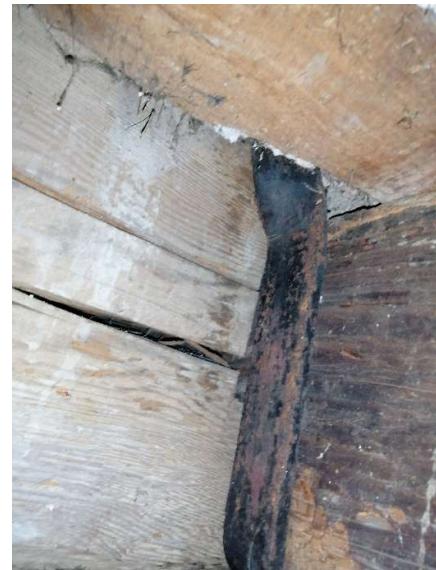
La poutre maîtresse Sud présente une fissure longitudinale entre les 2 poutrelles. Cette fissure est due aux entailles dans la poutre maîtresse et à l'insuffisance structurelle des suspentes métalliques.

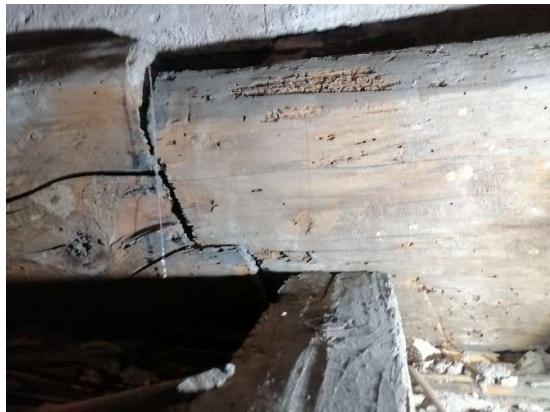
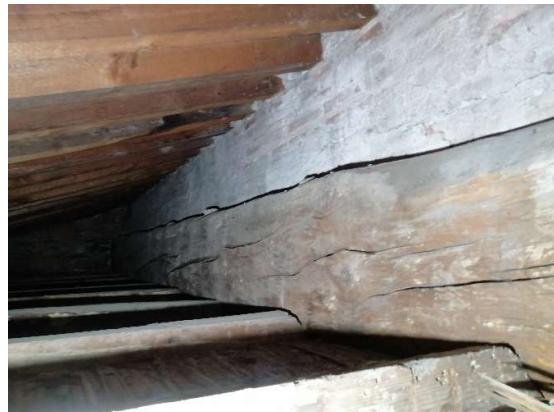
Des désordres ont également été observés au droit de la 2<sup>nde</sup> poutre maitresse, à savoir des fissures obliques. Ces fissures traduisent une insuffisance de portance de la poutre, notamment à l'assemblage central, et sont également dues à l'affaissement des planchers.

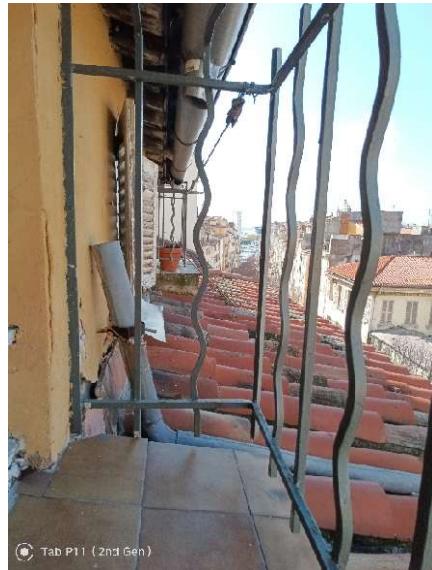
Nous tenons à signaler une fuite de la toiture au droit de la 2<sup>nde</sup> poutre maitresse, due à la rupture de la descente d'eaux pluviales et à la désolidarisation du solin au R+5 :

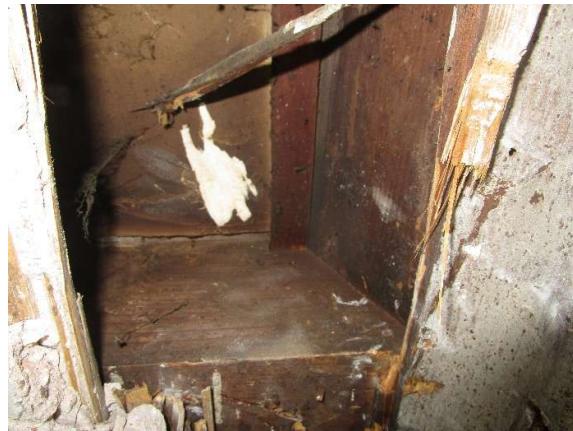
Au point de sondage, de la suie a été observée en sous-face du plancher brut, significatif d'un incendie passé.

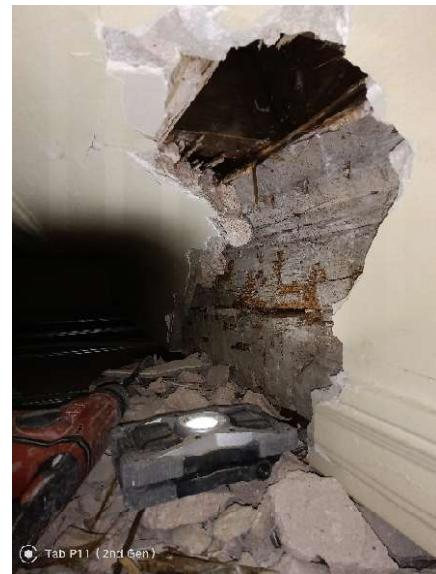
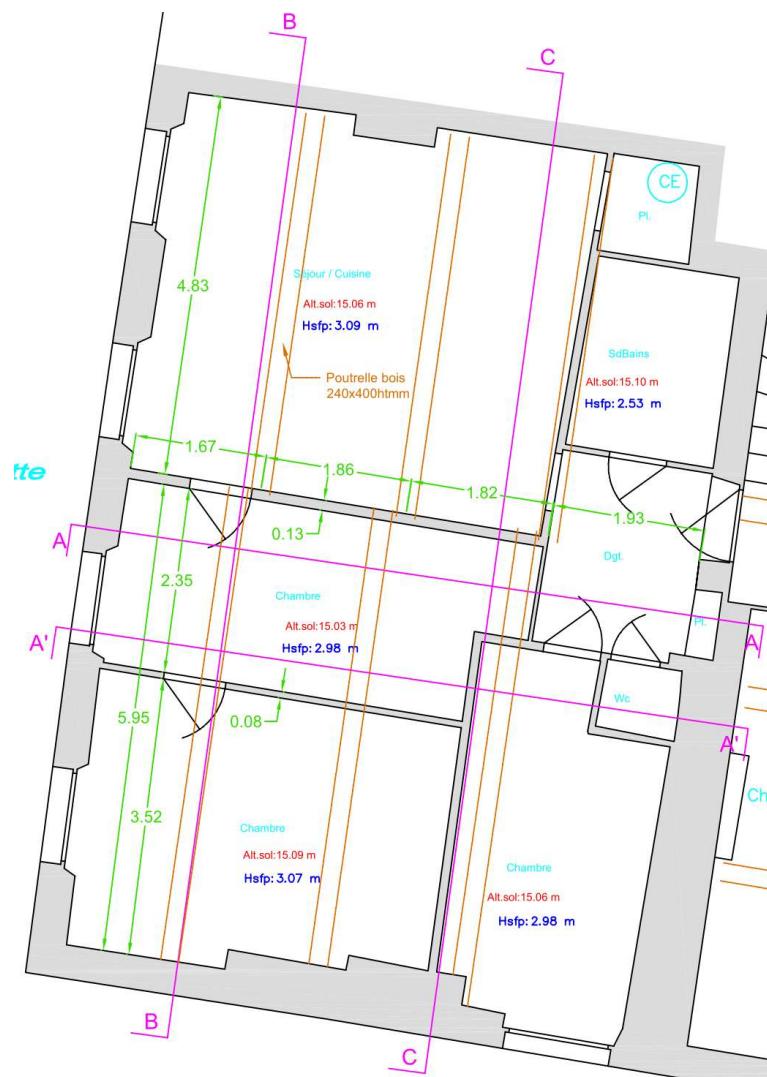
De plus, des fissures horizontales ont été constatées sur les poutrelles en bois, significatif d'un défaut de portance, soit dû à une section de bois insuffisante, et/ou soit dû à l'incendie passé.

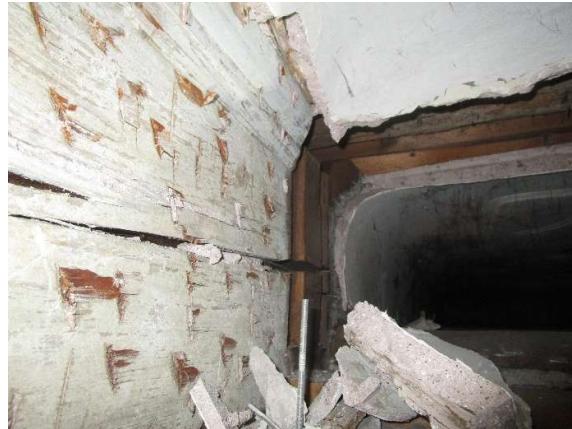
Des traces d'un mur de refend ont été observées au point de sondage, au droit de la poutre métallique à l'aplomb du mur de refend du 3<sup>ème</sup> étage.

Egalement, des fissures horizontales à tendance oblique ont été observées sur les poutrelles en bois, significatif d'un défaut de portance et également dues à la démolition du mur de refend :

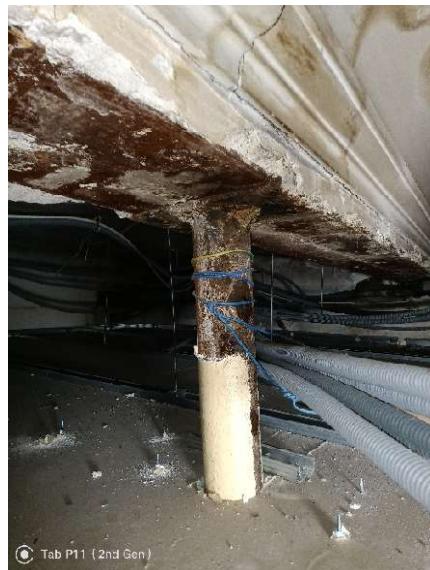
La poutre métallique sondée présente une déformation selon ses 2 axes d'inertie, significatif d'un défaut de portance. De même, le poteau métallique est incliné, significatif d'un défaut de portance soit du poteau et/ou soit du plancher d'assise de celui-ci :

Nous tenons à signaler la présence de plâtre autour de la poutre métallique, hormis au droit du poteau où celui-ci a été purgé, significatif que le poteau a été ajouté à postérieur de la poutre métallique.

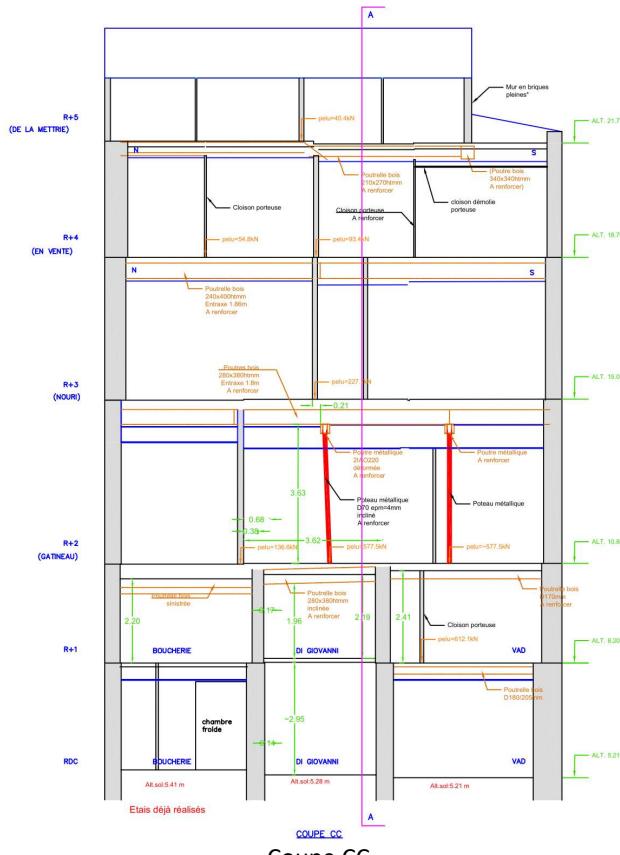
## Coupe CC

Comme présenté ci-contre, un mur de refend est présent du 3<sup>ème</sup> au 5<sup>ème</sup> étage. Ce mur est absent au 2<sup>ème</sup> étage ; il a été remplacé par une poutre métallique reconstituée.

On constate que le mur de refend du 3<sup>ème</sup> étage n'est pas à l'aplomb direct de la poutre métallique reconstituée. Toutes les descentes de charges des étages supérieurs et de la charpente sont donc reprises par les poutrelles en bois du plancher – cas très préjudiciable vu les descentes de charges appliquées (de l'ordre de 17 Tonnes du mètre linéaire).

On constate également que toutes les descentes de charges sont concentrées sur les poteaux métalliques. Ces poteaux reposent sur des poutres en bois du plancher bas, elles-mêmes fissurées et inclinées – cas très préjudiciable vu les descentes de charges appliquées (de l'ordre de 43 Tonnes).

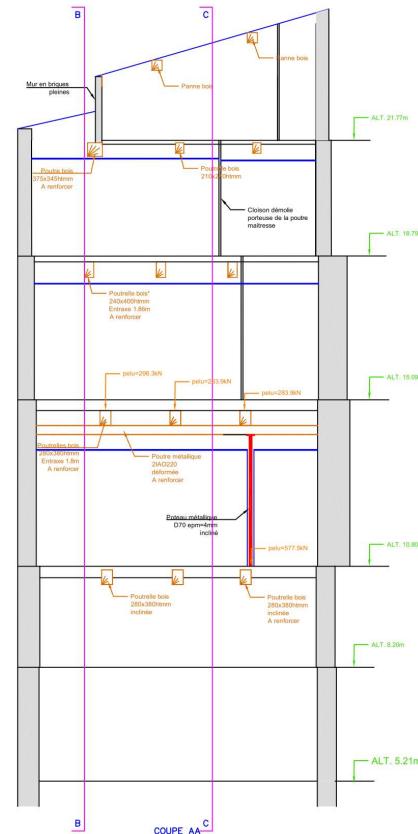
## Coupe AA

Sur cette coupe on retrouve les principes constructifs énoncés du R+2 au R+5.

On constate clairement le report des charges du mur de refend sur le poteau métallique intermédiaire du 2<sup>ème</sup> étage, en assise sur une poutre du plancher haut du 1<sup>er</sup> étage.

Nous tenons à signaler que la poutre du plancher haut du 1<sup>er</sup> étage – porteuse des descentes de charges de l'immeuble à hauteur de 43 Tonnes, est inclinée et fissurée.

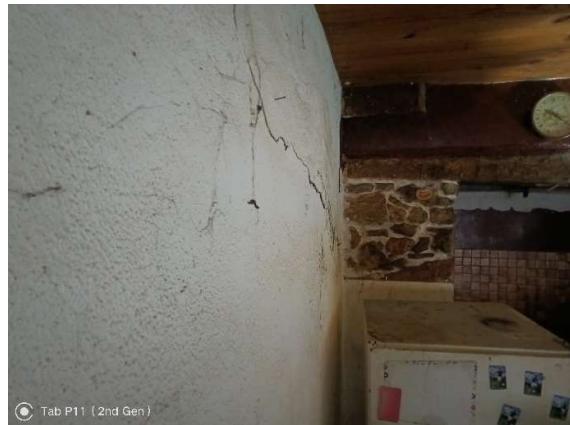
De même, le mur de refend Nord du 1<sup>er</sup> étage, porteur de la dite poutre, présente une fissure oblique avec désafleurement, significatif d'une insuffisance structurelle du dit mur à reprendre les descentes de charges de l'immeuble :

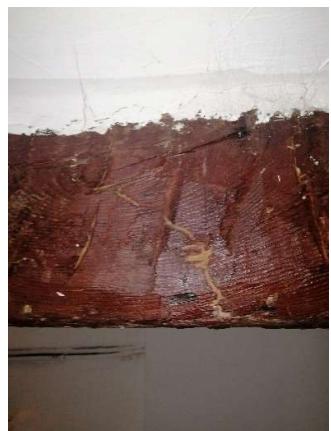
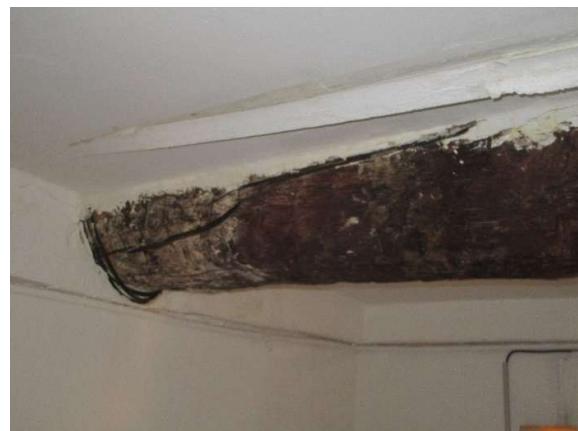
Enfin, il a été constaté la rupture, par fissuration transversale, d'une poutre bois du plancher haut du 1<sup>er</sup> étage de la Boucherie, due à une insuffisance structurelle à reprendre les descentes de charges de l'immeuble :

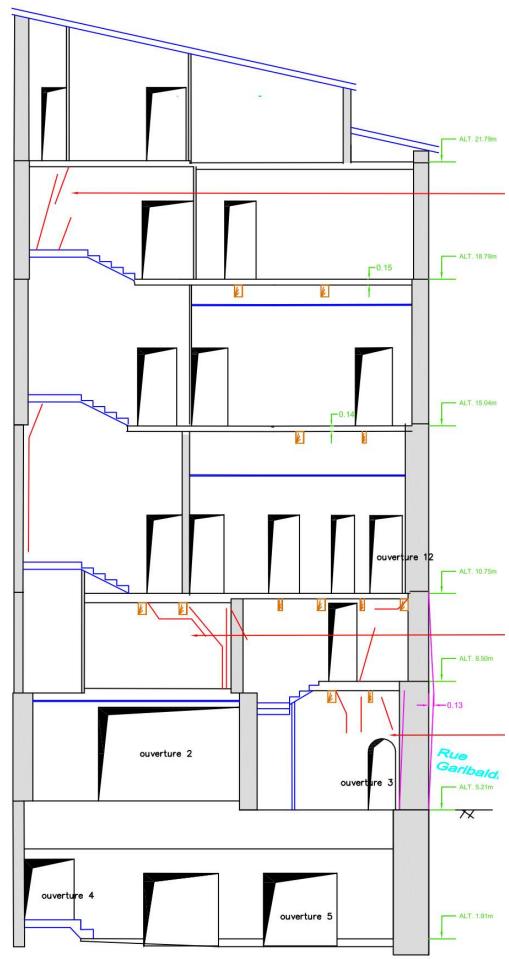
Coupe FF

Les niveaux SS à R+3 présentent de nombreuses ouvertures dans le mur de refend – cas préjudiciable pour des ouvrages maçonnés.

Les fissures dans la cage d'escalier sont due à une insuffisance structurelle des linteaux des ouvertures aux sous-sol et RDC, ainsi qu'à une insuffisance structurelle des murs maçonnés restants, porteurs de l'ensemble des descentes de charges de l'immeuble.

Les fissures coté Garibaldi sont quant-à-elles dues à une insuffisance structurelle des linteaux et murs maçonnés du sous-sol.

Le ventre du mur de la façade Garibaldi (de l'ordre de 13cm) est due à la fragilité du mur de refend ainsi qu'à la poussée horizontale amenée par l'ouverture voûtée du RDC (de l'ordre de 15 Tonnes).

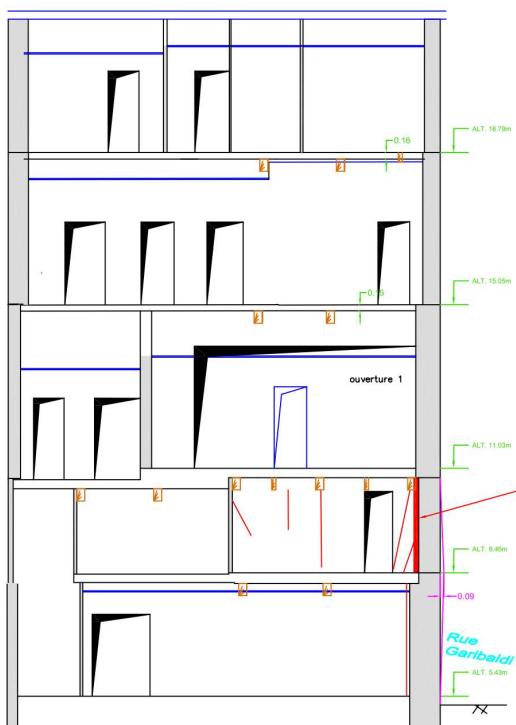
Coupe GG

Le 2<sup>ème</sup> étage présente une énorme ouverture dans le mur de refend, avec report de l'ensemble des charges sur le mur de façade Garibaldi (de l'ordre de 46 Tonnes) – cas préjudiciable pour des ouvrages maçonnés.

Les fissures du 1<sup>er</sup> étage sont dues à l'insuffisance structurelle du mur du R+1 à reprendre les descentes de charges amenées par l'ouverture du 2<sup>ème</sup> étage, favorisée par l'ouverture réalisée au RDC.

La désolidarisation du mur de façade du mur de refend ainsi que le ventre sont dus à l'insuffisance structurelle du mur de façade Garibaldi à reprendre les descentes de charges amenées par la grande ouverture du 2<sup>ème</sup> étage.

Notre diagnostic a révélé une insuffisance structurelle du mur de façade due à l'effort latéral amené par le linteau voûté et à la grande ouverture du 2<sup>ème</sup> étage. Nous préconisons, en complément des ouvertures à reboucher, la mise en œuvre de tirants afin de maintenir le mur.
