# **PROCES-VERBAL DESCRIPTIF**

**DATE : 22 janvier 2025**

Dans un ensemble immobilier dénommé « ARGENTIERE GRAND LARGE ZONE 9 » Immeubles CARAIBES-HAITI-JAMAIQUE, situé à LA LONDE LES MAURES (83250) – Les Bormettes, 456 Boulevard Plage de l'Argentière, cadastré section AV 63, AV 64, AV 66 pour une contenance totale de 34 ares 15 centiares, savoir le lot numéro 3 :

Un appartement au rez-de-chaussée du bâtiment CARAIBES, de type T2, portant le numéro 003 du plan, comprenant : entrée, salle de bains, wc, séjour avec kitchenette, une chambre, une loggia.

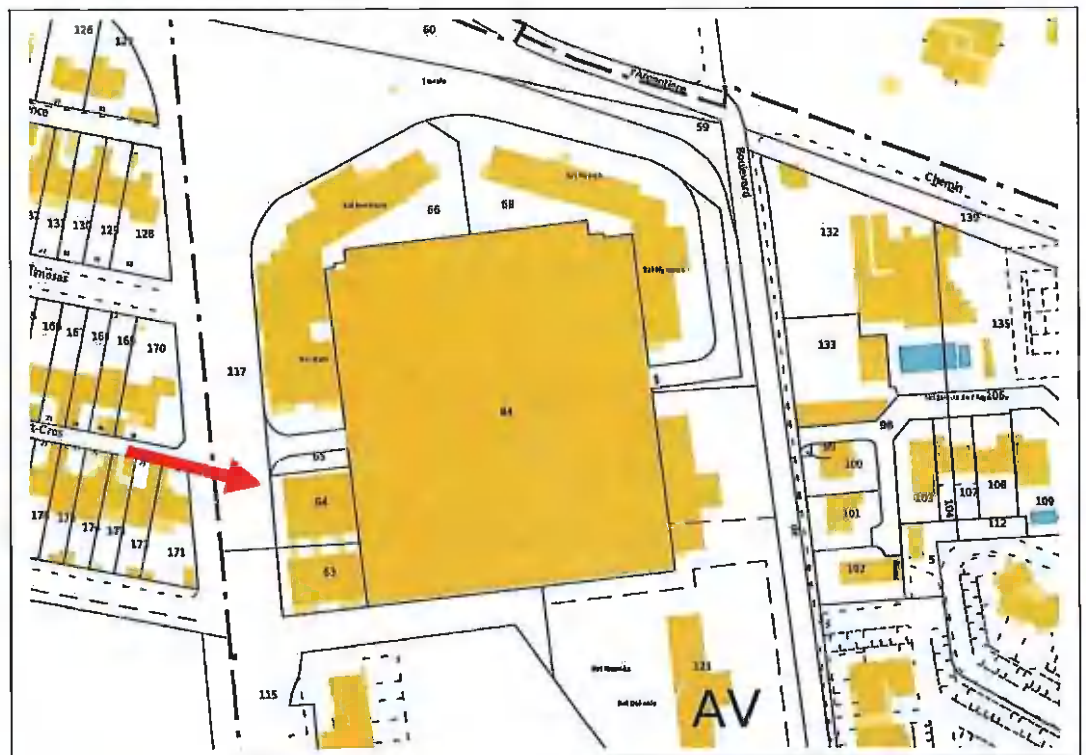
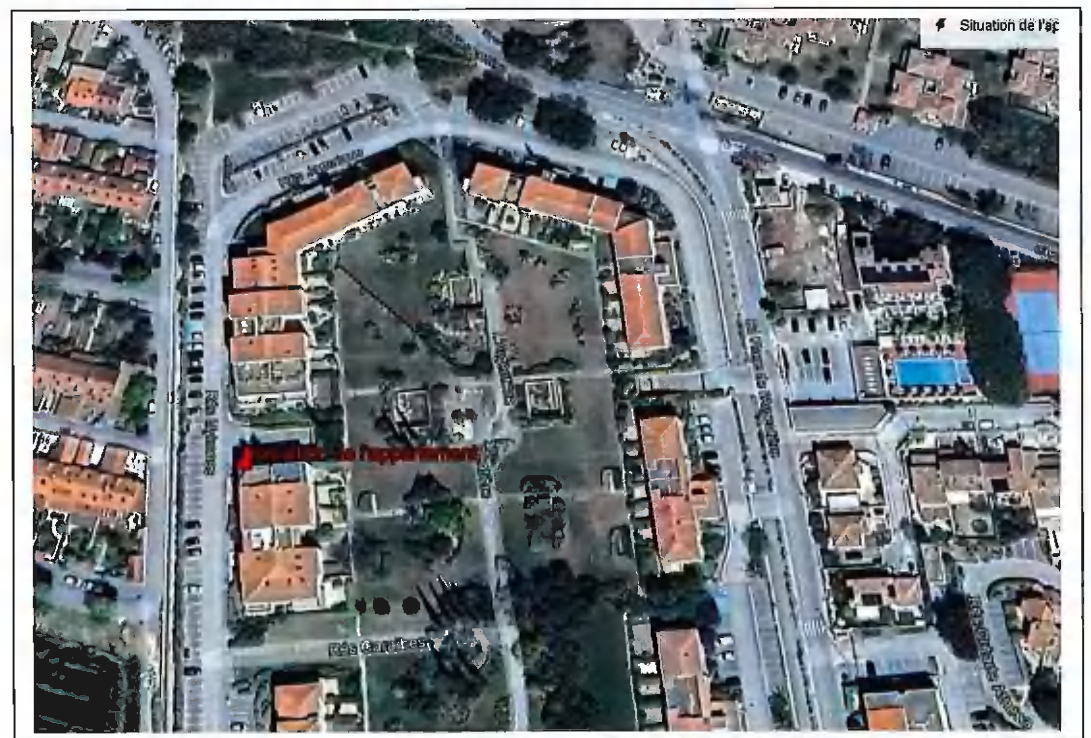
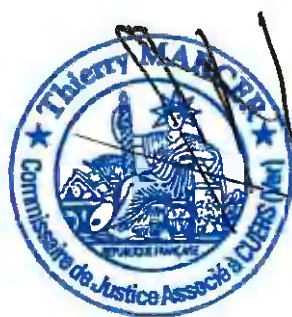
**Vue de l'entrée de l'immeuble en façade ouest. La flèche indique l'emplacement de l'appartement**

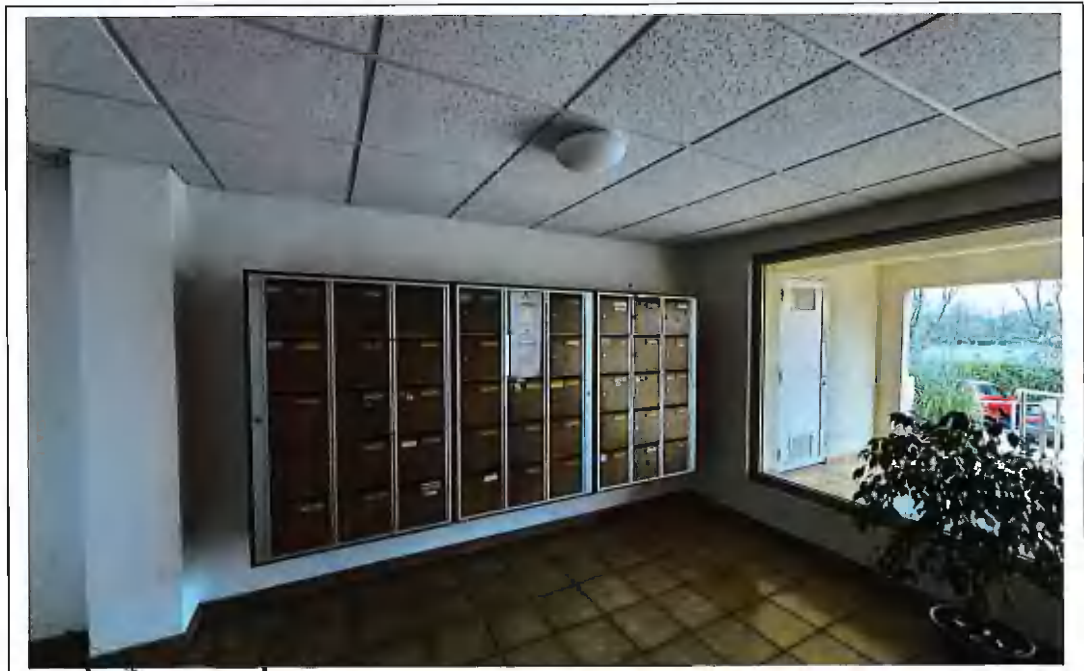
**Vues du hall d'entrée de l'immeuble « Caraïbes »**

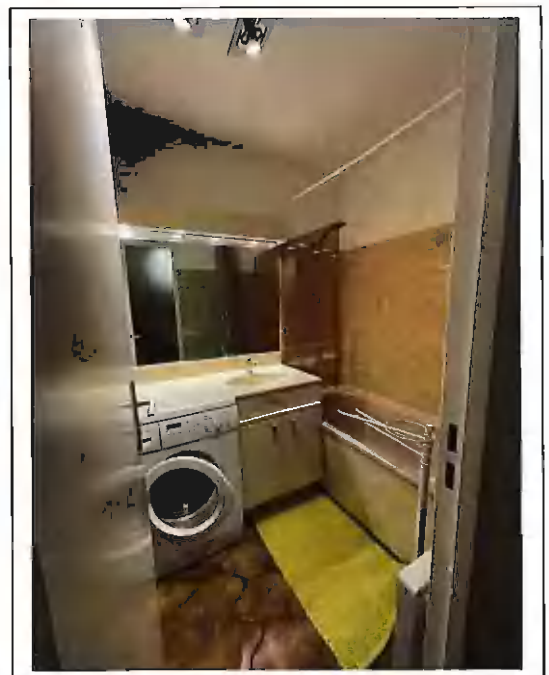
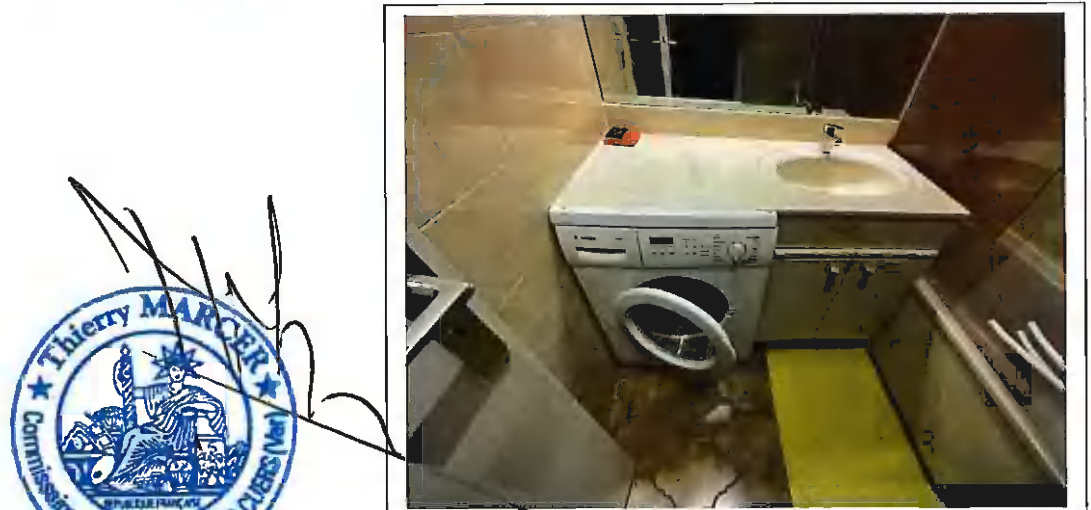
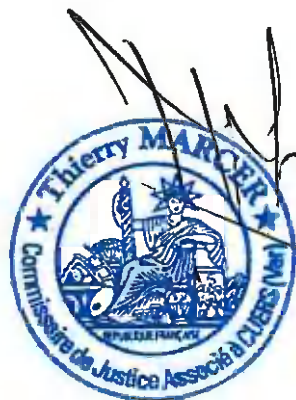
**Une deuxième porte toujours côté Sud, c'est-à-dire sur la gauche, donne dans une salle d'eau.** Cette salle d'eau est équipée d'un meuble avec large bande aménagée en vasque de lavabo sur sa droite.

Au-dessous un placard de rangement à deux portes. Ce meuble présente un aspect ancien mais en bon état d'entretien.

Au-dessus se situe un large miroir rectangulaire et un bandeau d'éclairage à quatre spots encastrés.

Au-dessous de ce plan de travail se situe une machine à laver le linge de marque BOSCH et côté Ouest de la salle de bains se situe la baignoire.

La baignoire est équipée à la fois d'un robinet pour baignoire de type mitigeur mais également d'un flexible avec poire de douche et colonne de suspension (voir photos).

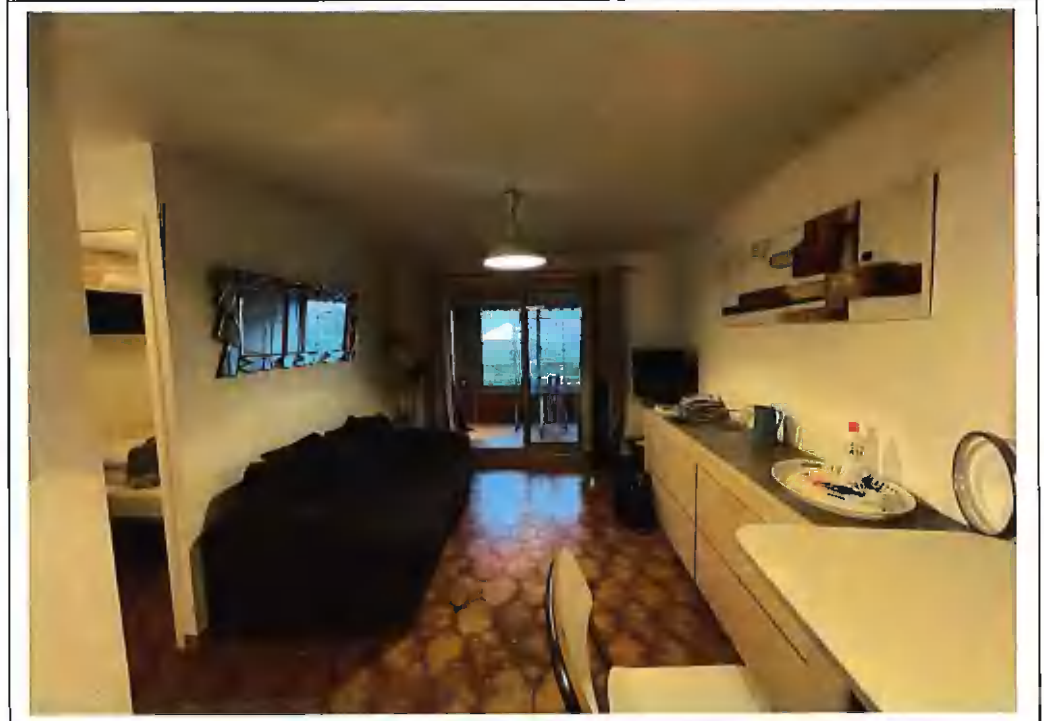
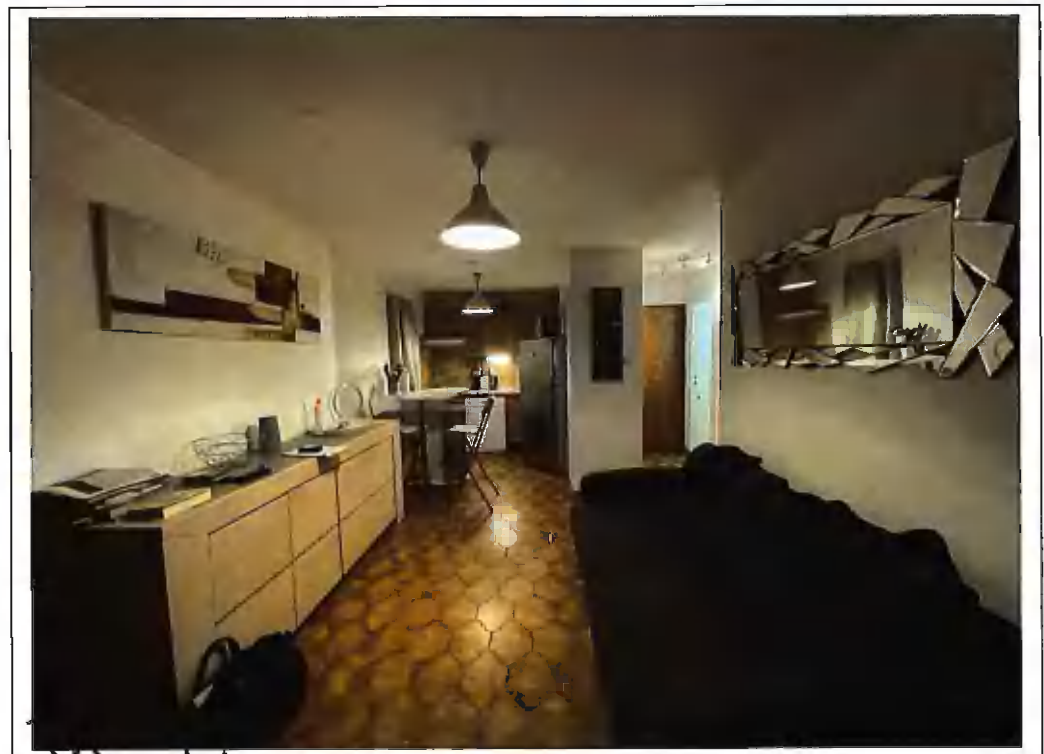
**Nous arrivons côté Nord-Ouest sur la pièce principale.** Celle-ci dispose d'une baie vitrée donnant sur la terrasse fermée occupant la partie Ouest. Elle présente le même carrelage et le même type de peinture en bon état d'entretien.

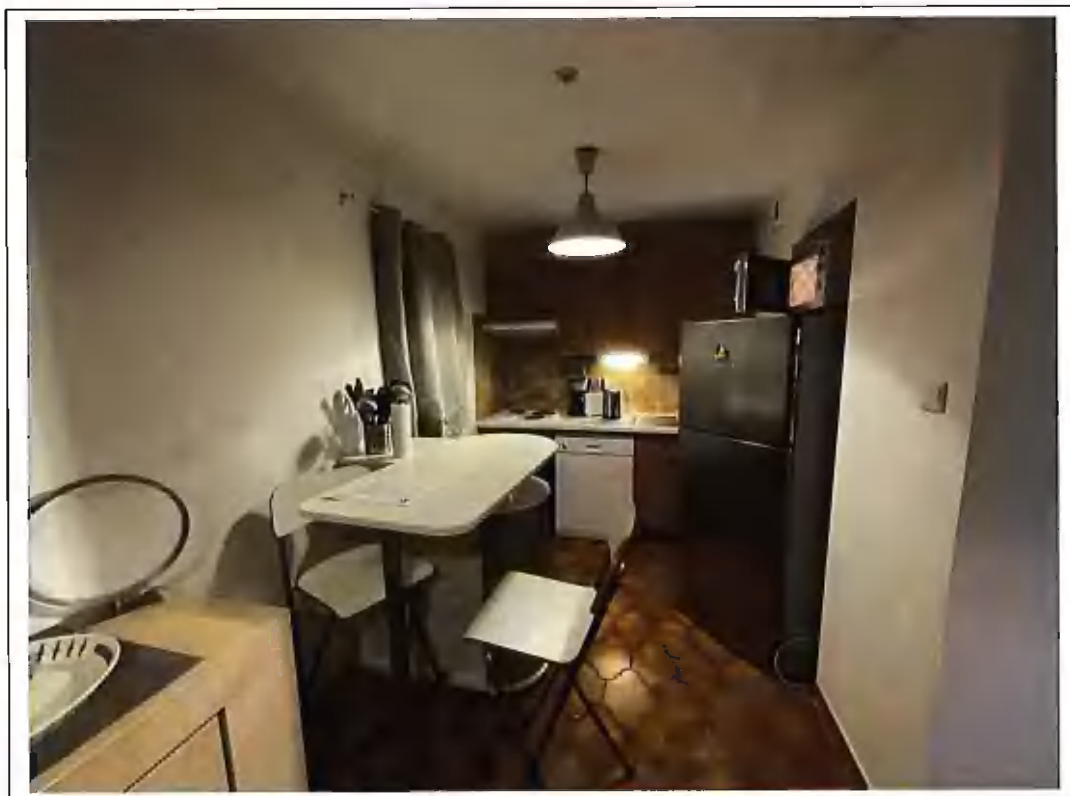
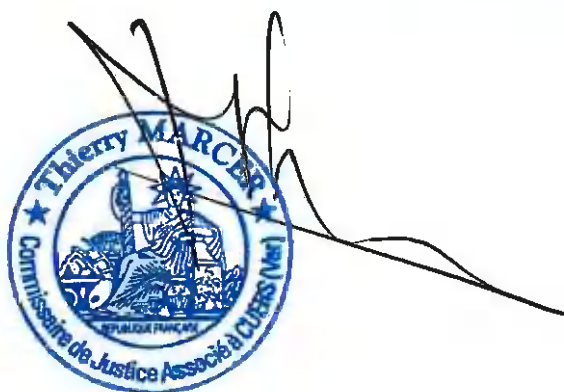
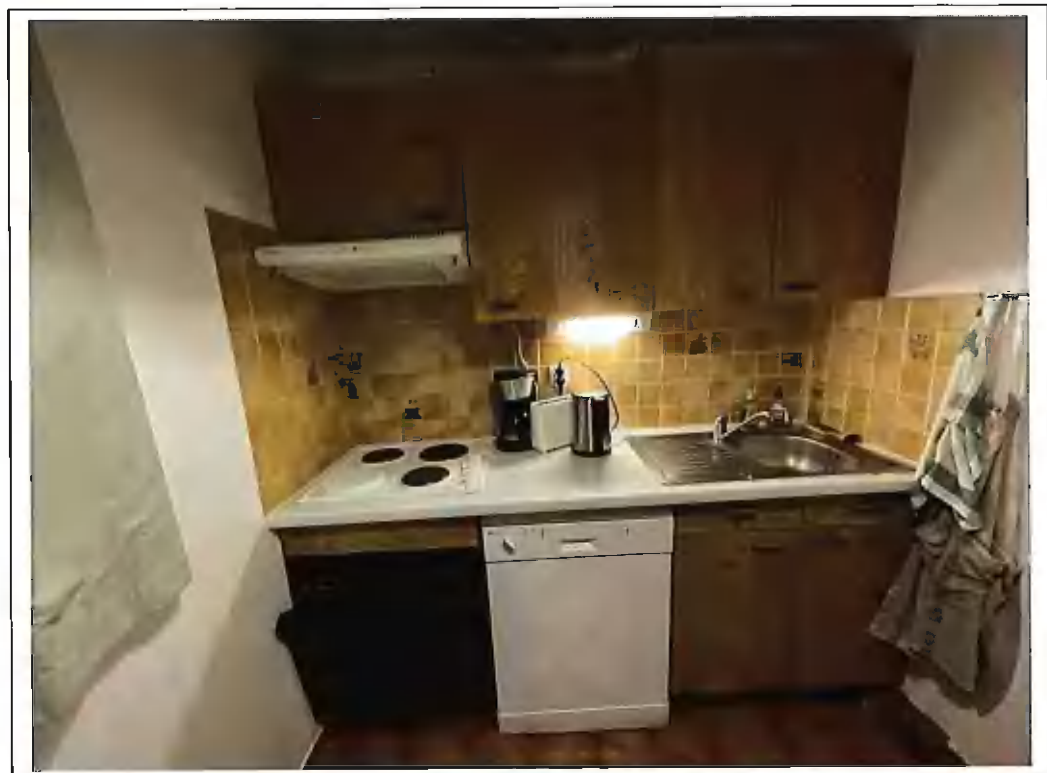
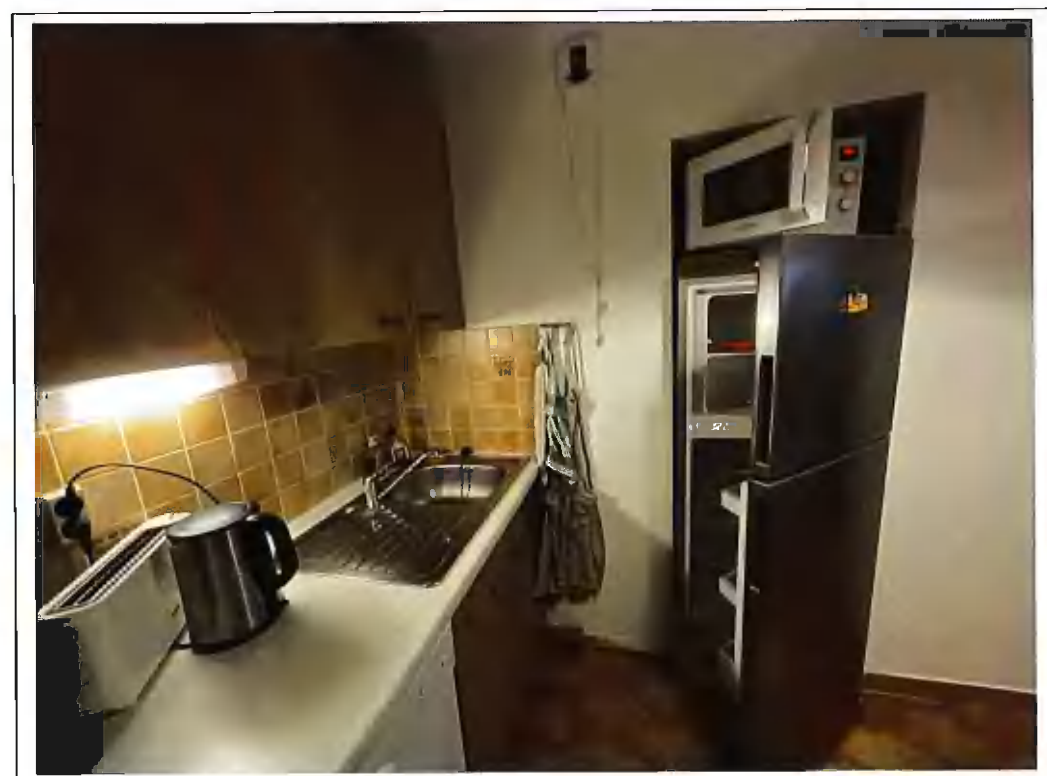
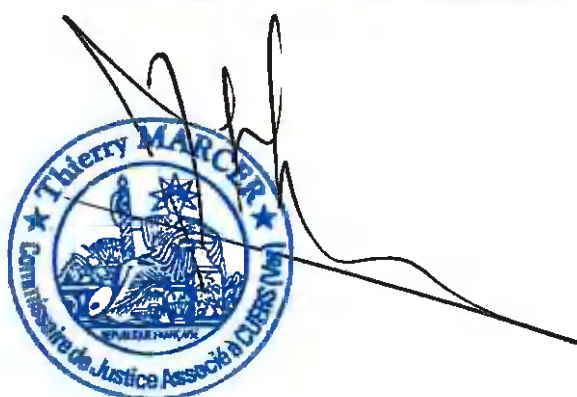
Ce coin cuisine dispose d'un plan de travail sur lequel est aménagée une plaque de cuisson à quatre feux électriques de marque FAGOR d'aspect ancien.

Au-dessous se situent un four encastré de marque PHILIPS WHIRLPOOL, un lave-vaisselle de marque AYA et au-dessus un évier type inox avec robinet de type mitigeur et au-dessus des placards de rangement.

Dans la partie Nord de ces placards de rangement se situe une hotte aspirante de marque BRANDT, ancienne mais en bon état de fonctionnement.

Je note également un renforcement dans lequel se situe un réfrigérateur de marque de BOSCH d'aspect récent.

Dans la partie cuisine se situe une petite fenêtre équipée de barreaux extérieurs. Fenêtre en alu bronze avec un double vitrage ancien.
