# **PROCES-VERBAL DESCRIPTIF**

Sur la commune de CUERS (83390), 6 Route de Nice, Pas Redon, dans un ensemble immobilier en copropriété, cadastré section C numéro 462 lieudit « Pas Redon », devenu section AK numéro 127, pour une contenance de 3 ares et 30 centiares :

- **Le lot numéro QUATRE (4)** : un appartement de type T3 au premier étage de l'immeuble comprenant un dégagement, une cuisine, un séjour, deux chambres, une salle de bain avec WC, un placard.

Le bien est situé dans un petit immeuble en copropriété élevé d'un étage sur rez-de-chaussée dénommée « Résidence Florida », 6 Avenue Adjudant HOURCADE à CUERS (83390).

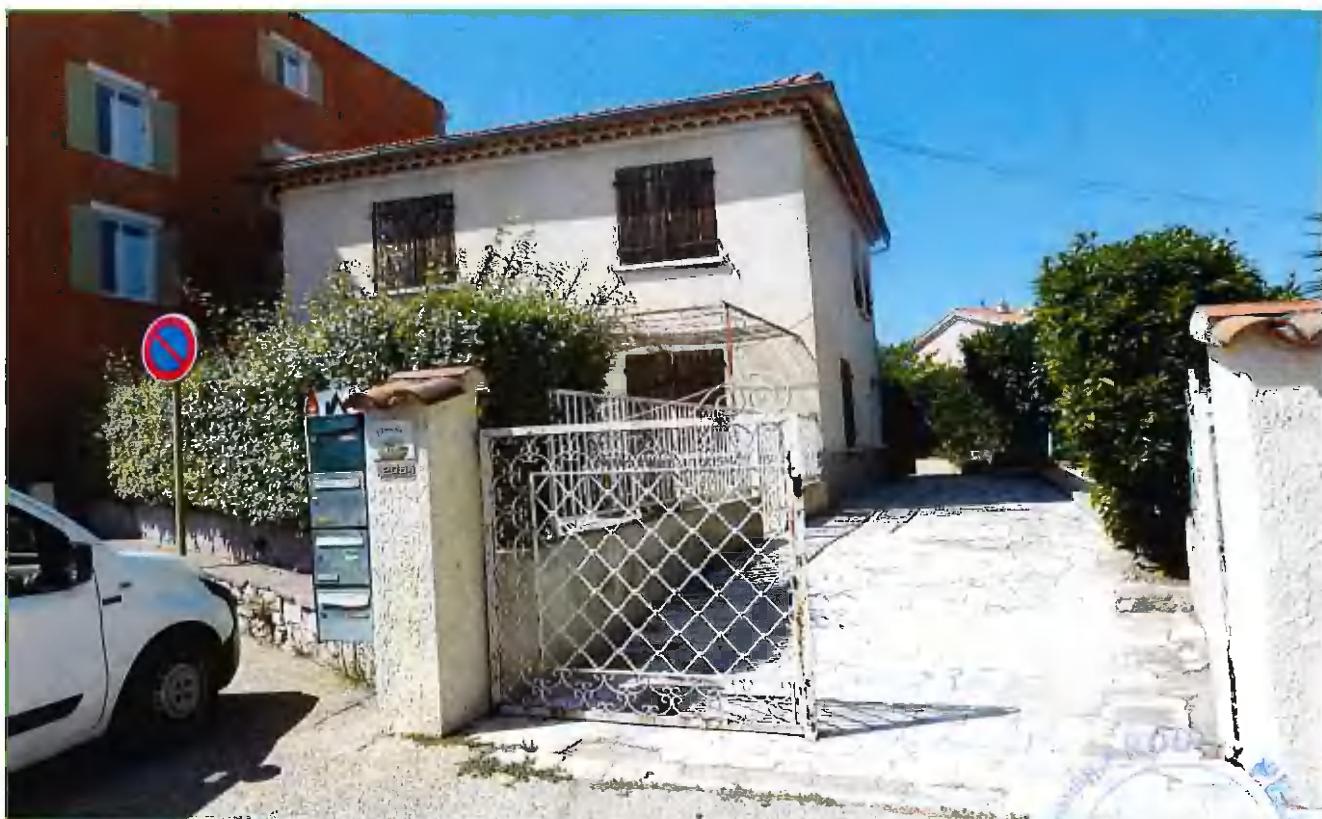
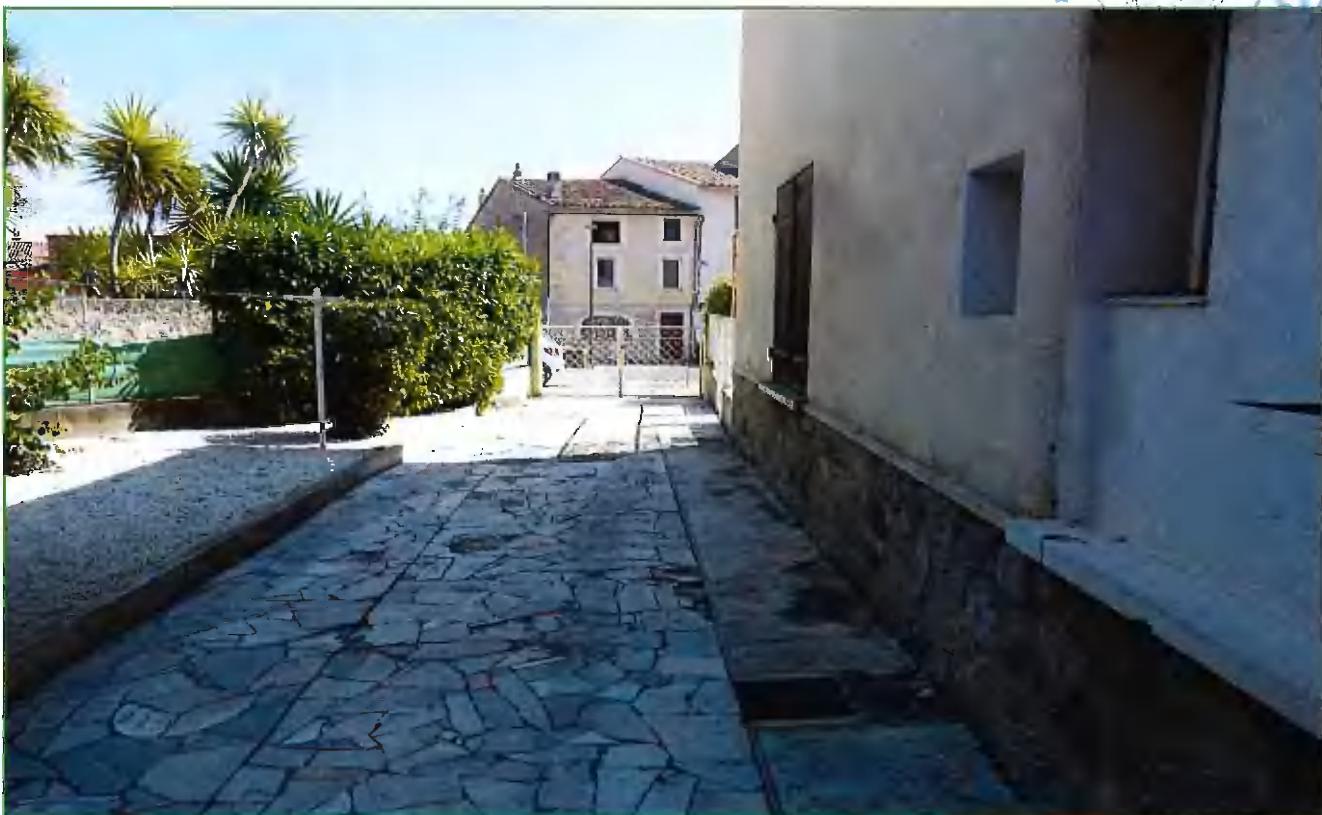
Cet immeuble date approximativement des années 60 et présente un mauvais état des façades (voir photos)

Vue de l'immeuble en copropriété où est situé l'appartement objet du présent descriptif.

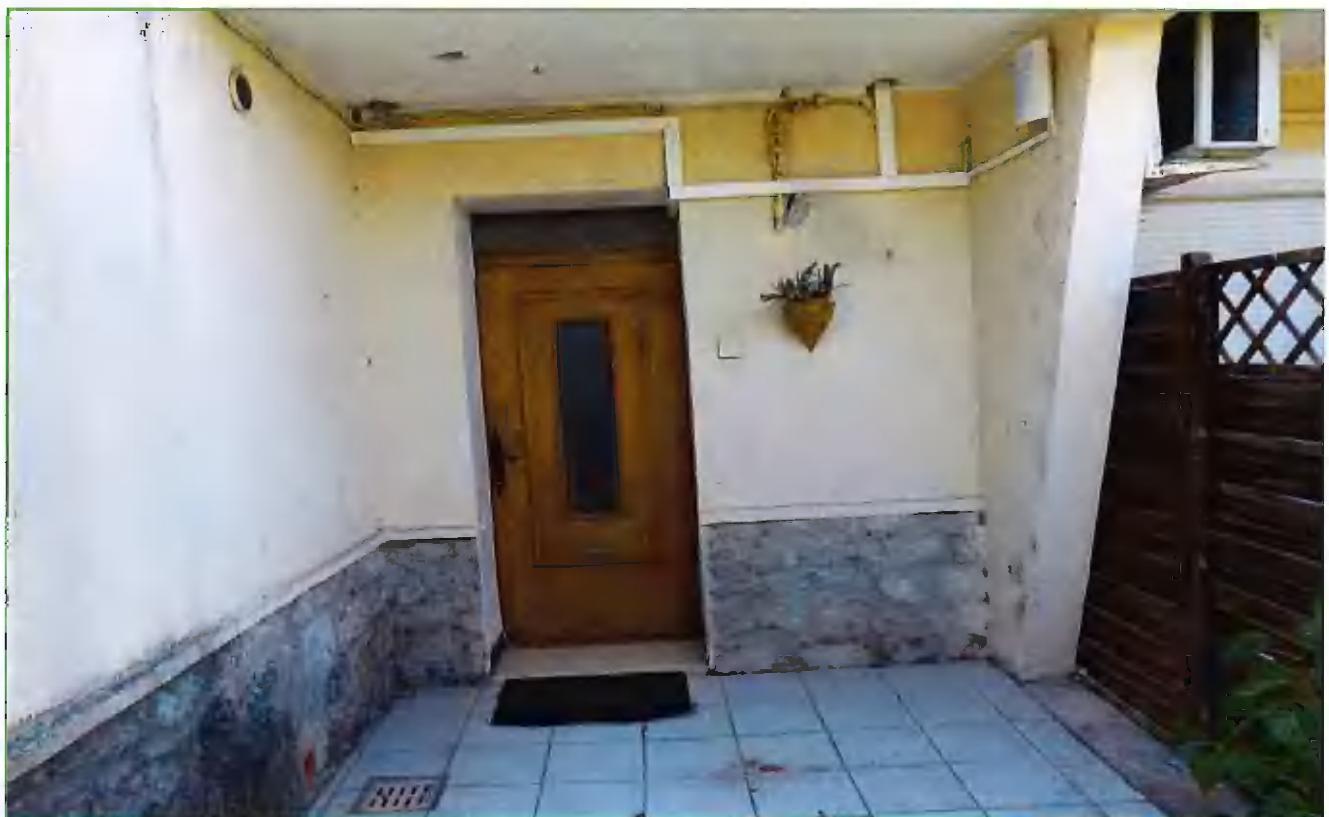
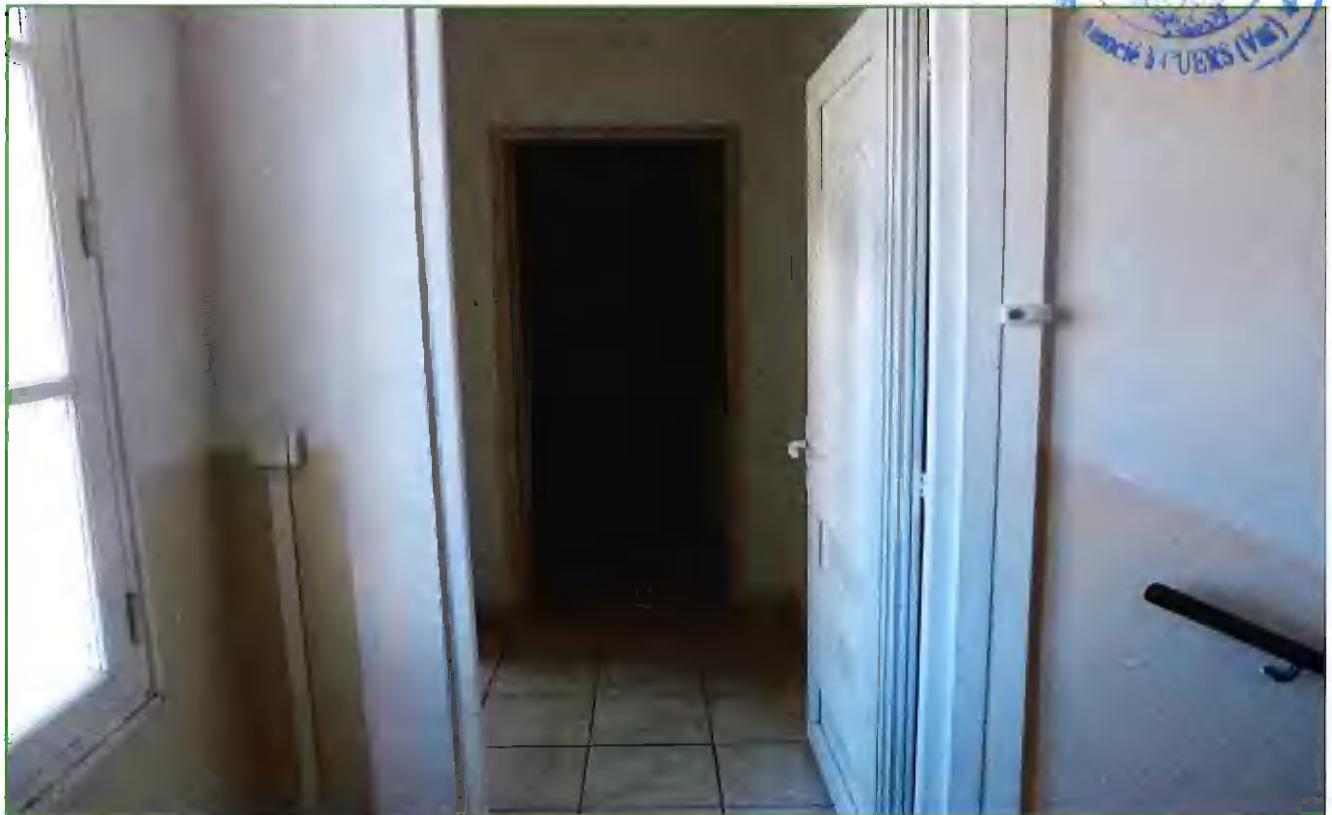
L'appartement est situé au premier étage droite

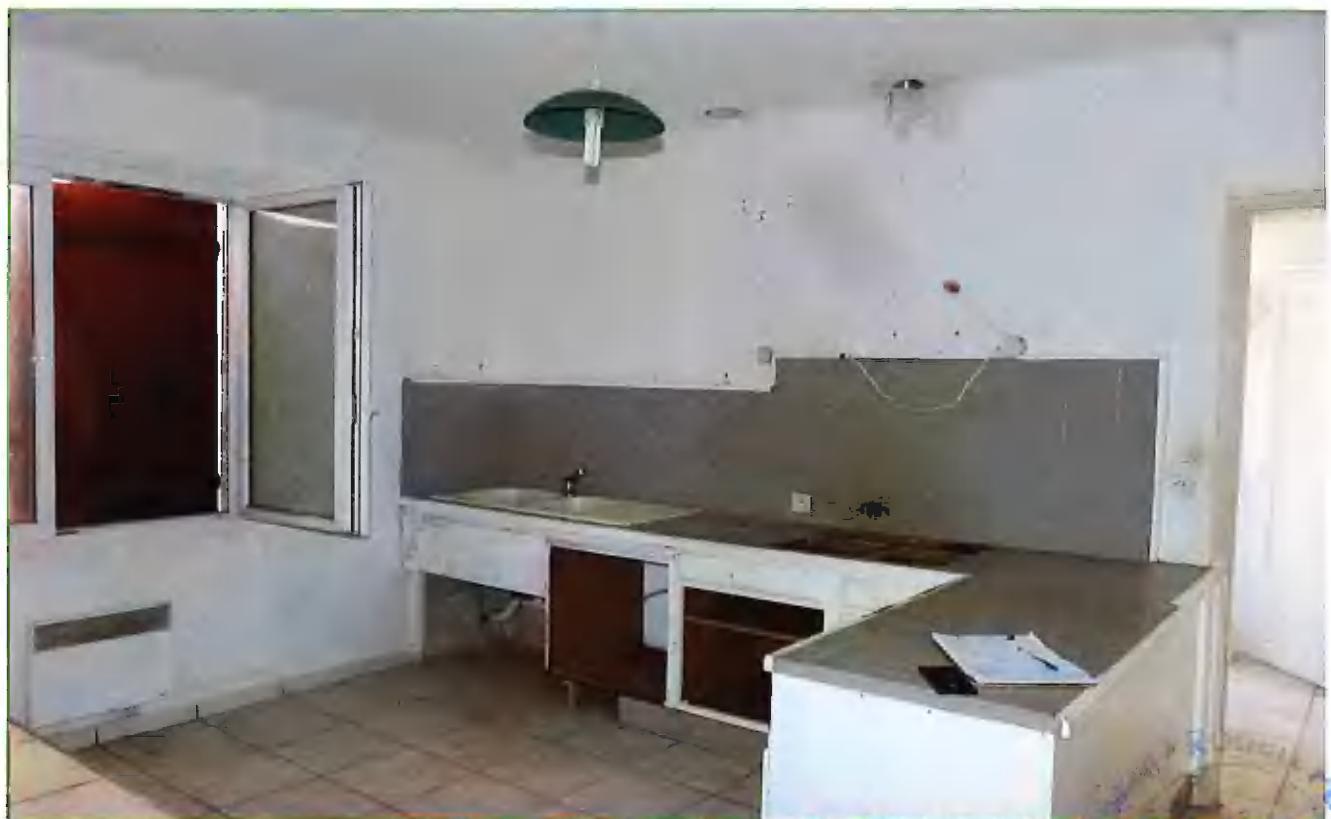
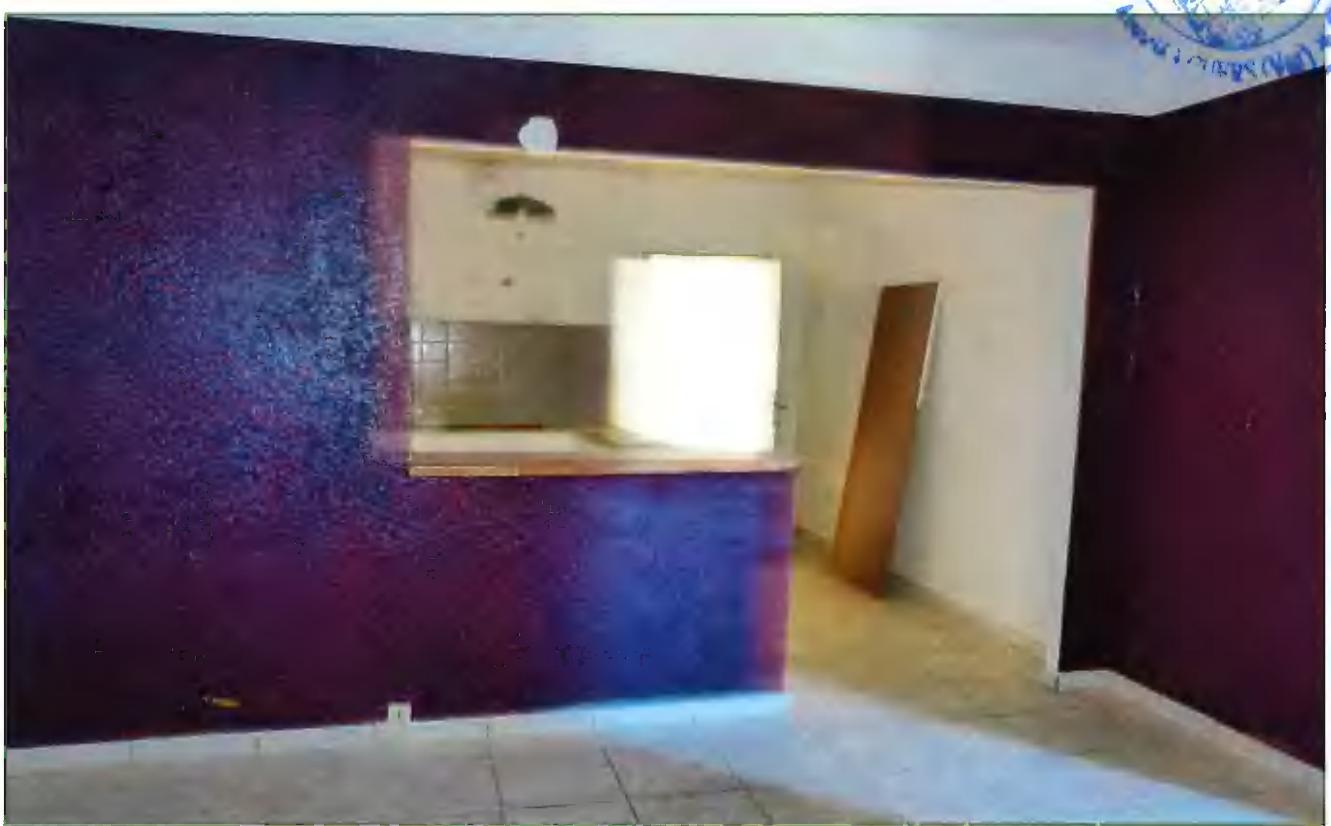
La cuisine est équipée d'une paillasse avec structure bois et carrelage, présence d'un évier à deux bacs, emplacement plaque de gaz, crédence en céramique. L'ensemble est en très mauvais état.

Les murs sont noirâtres.

Présence de nombreuses traces de perçement (voir photos).

Cuisine ouvrant sur la pièce principale. L'appartement présente un mauvais état général

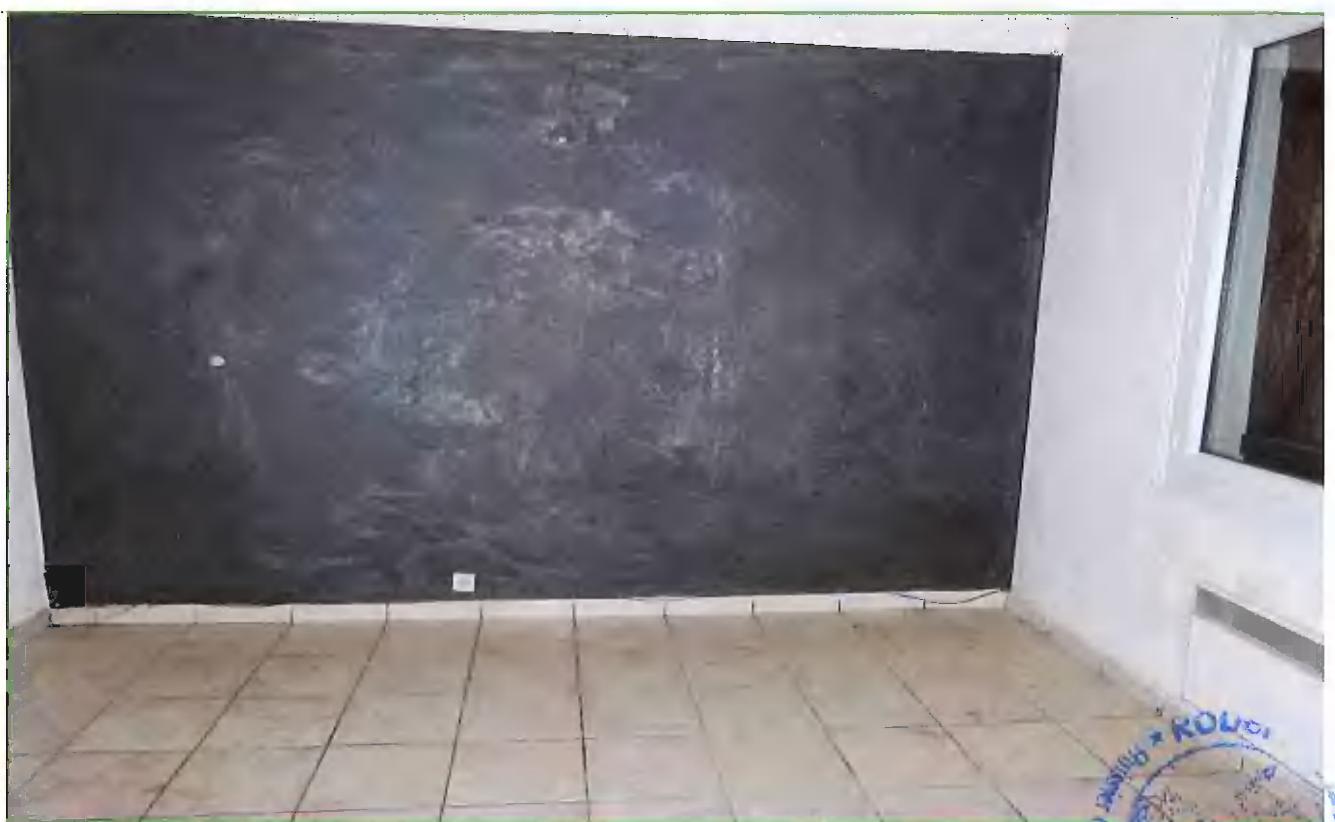
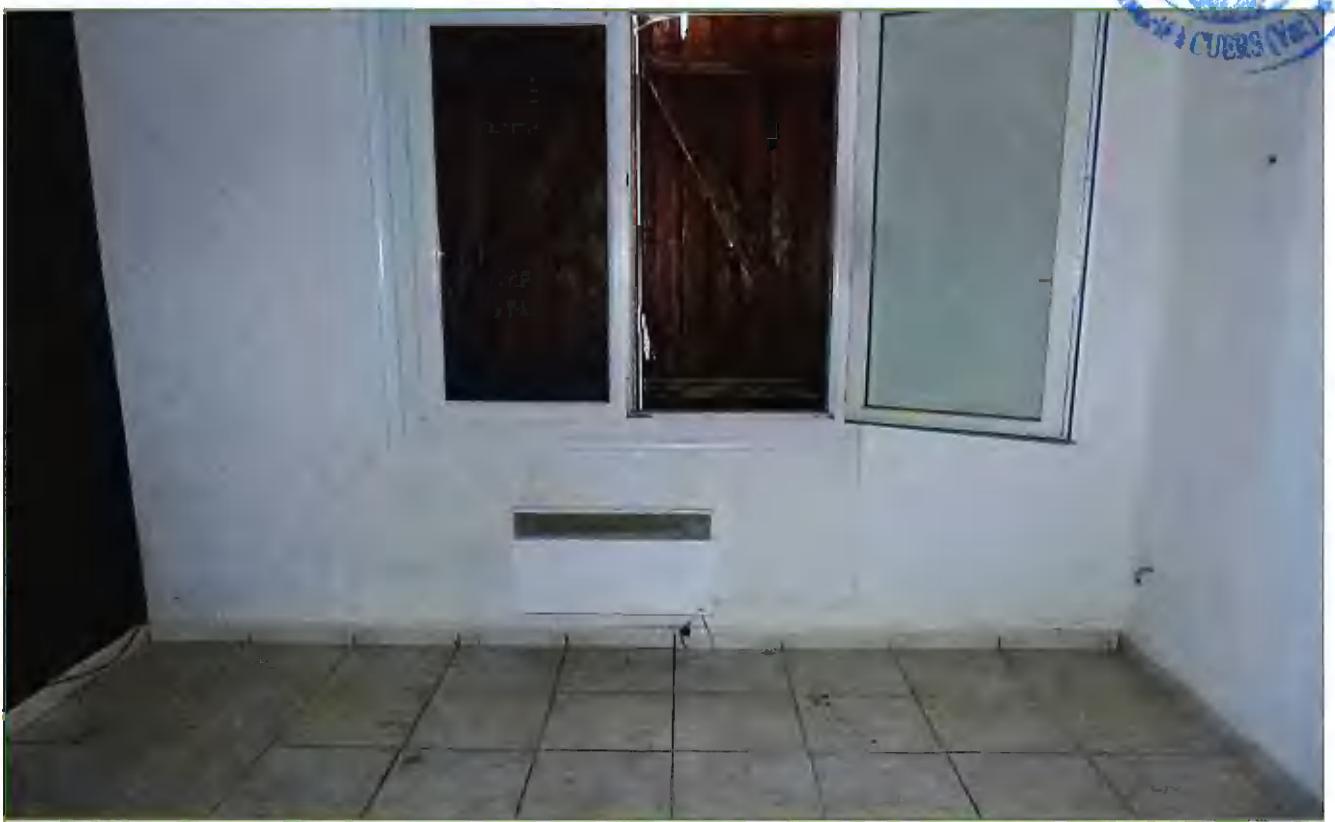
chambre

Cette pièce dispose d'une fenêtre pvc double vitrage qui ouvre sur la façade Sud de l'immeuble. La menuiserie est poussiéreuse. Les volets sont hors d'état et cassés.

Les murs disposent d'une peinture type gouttelette en très mauvais état (voir photos).

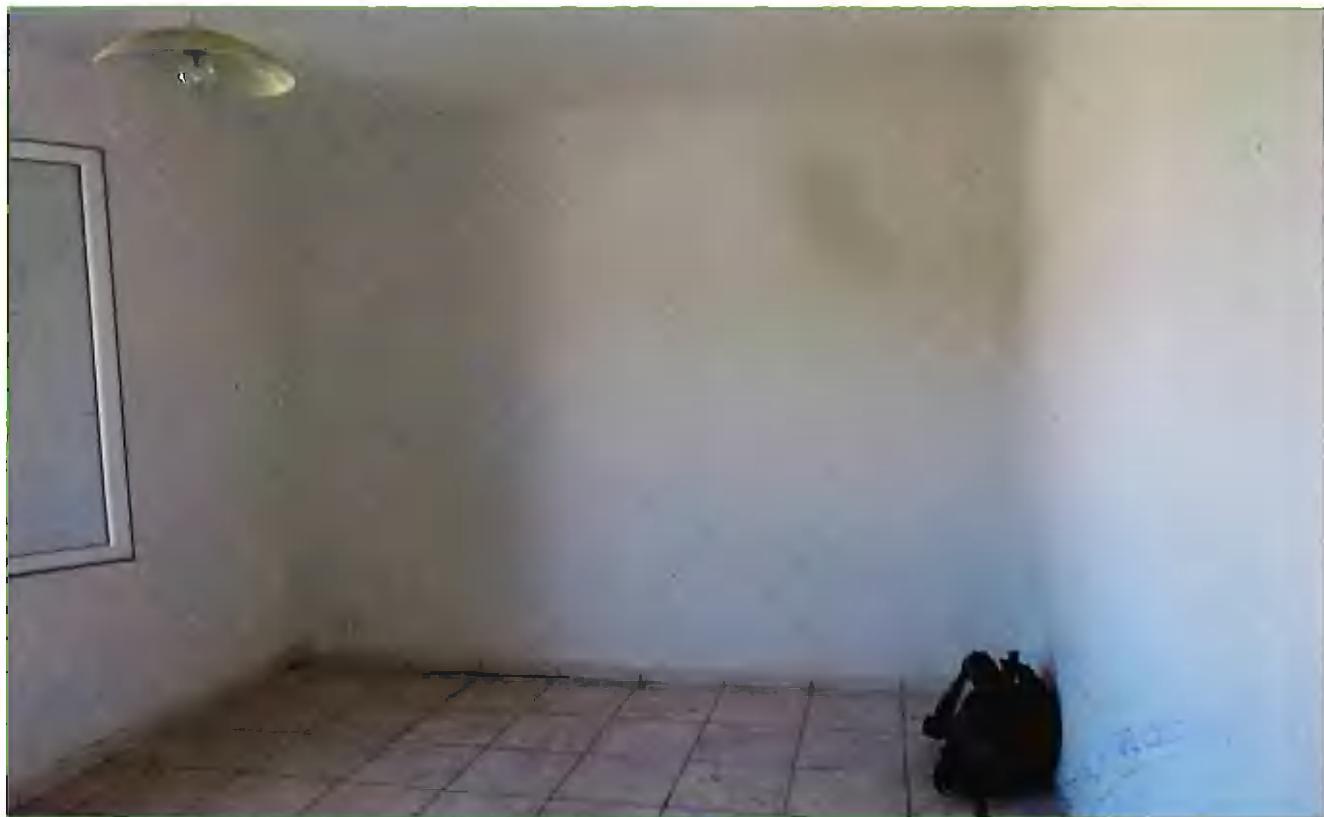
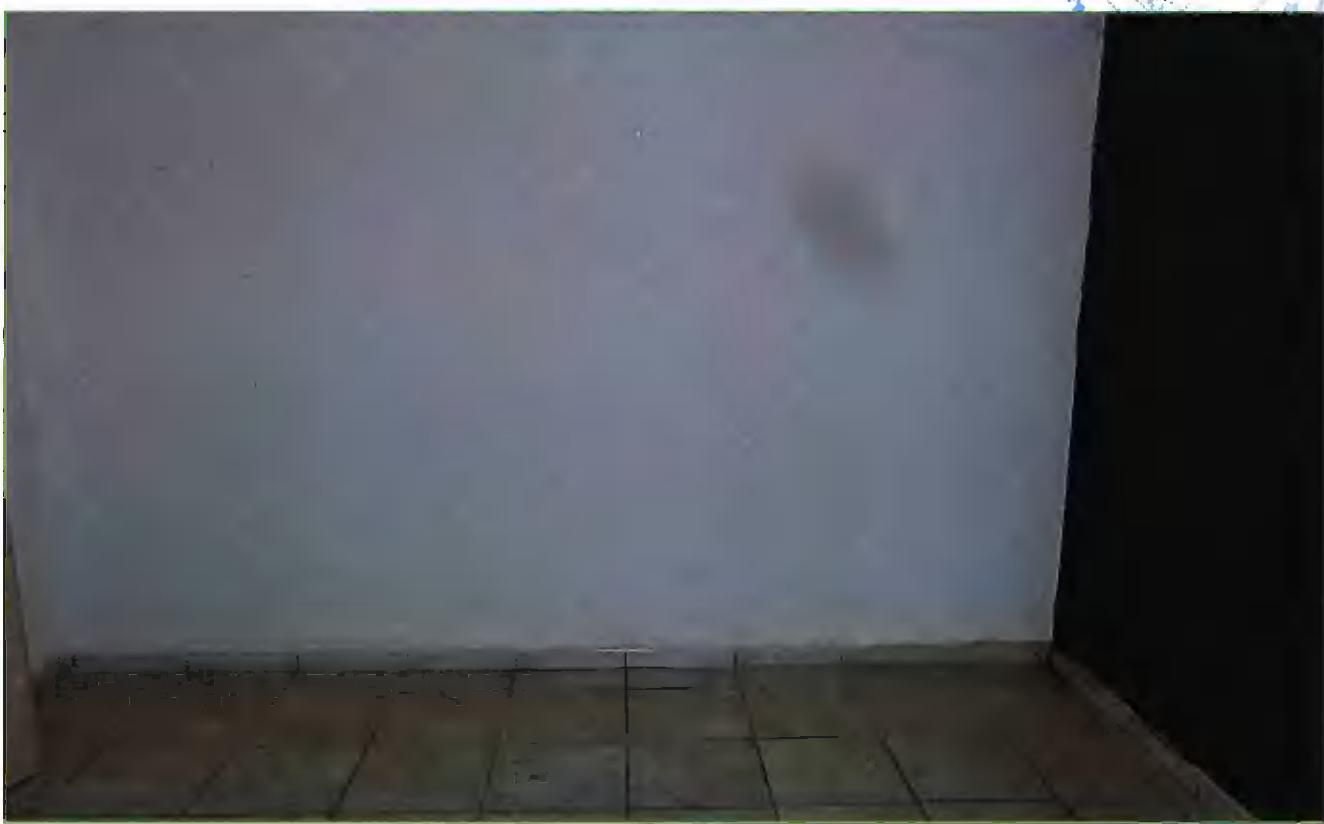
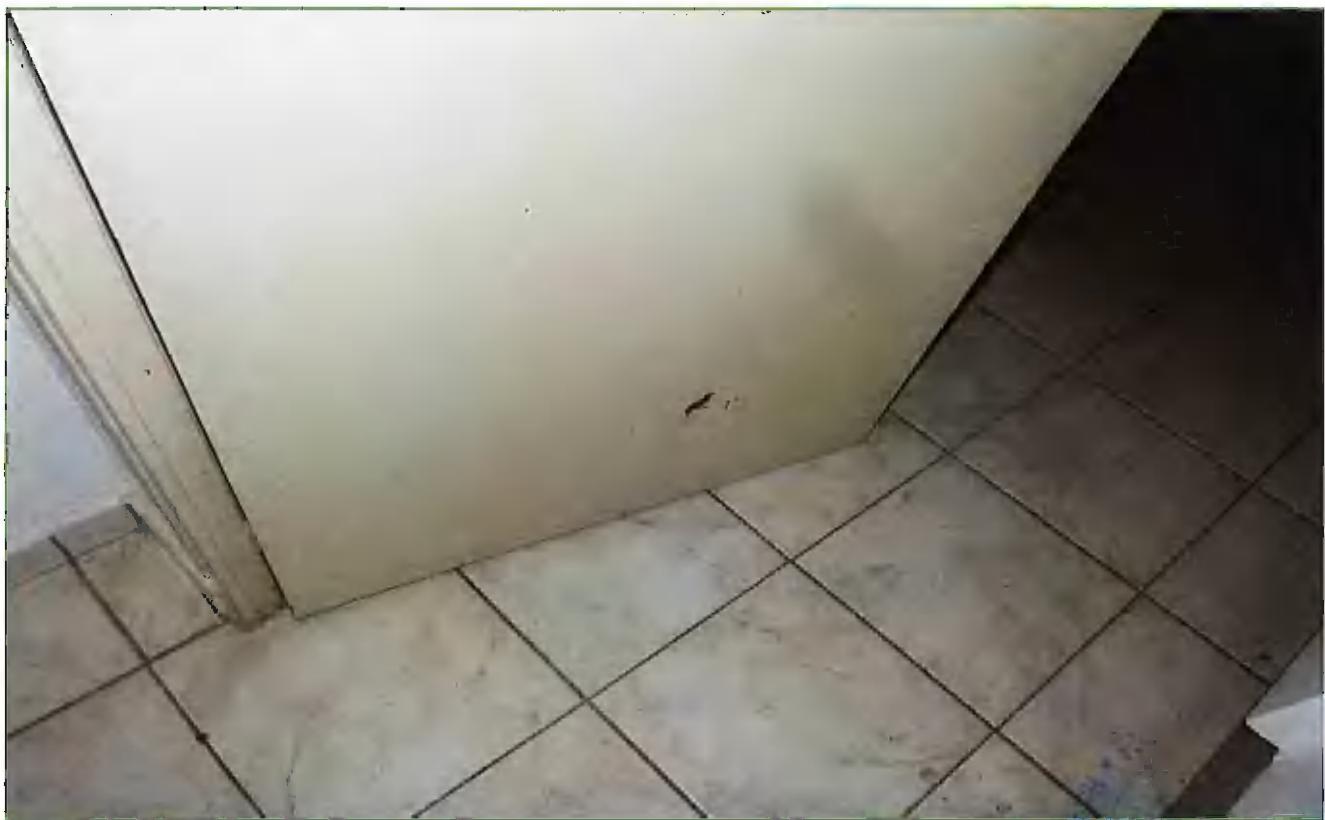
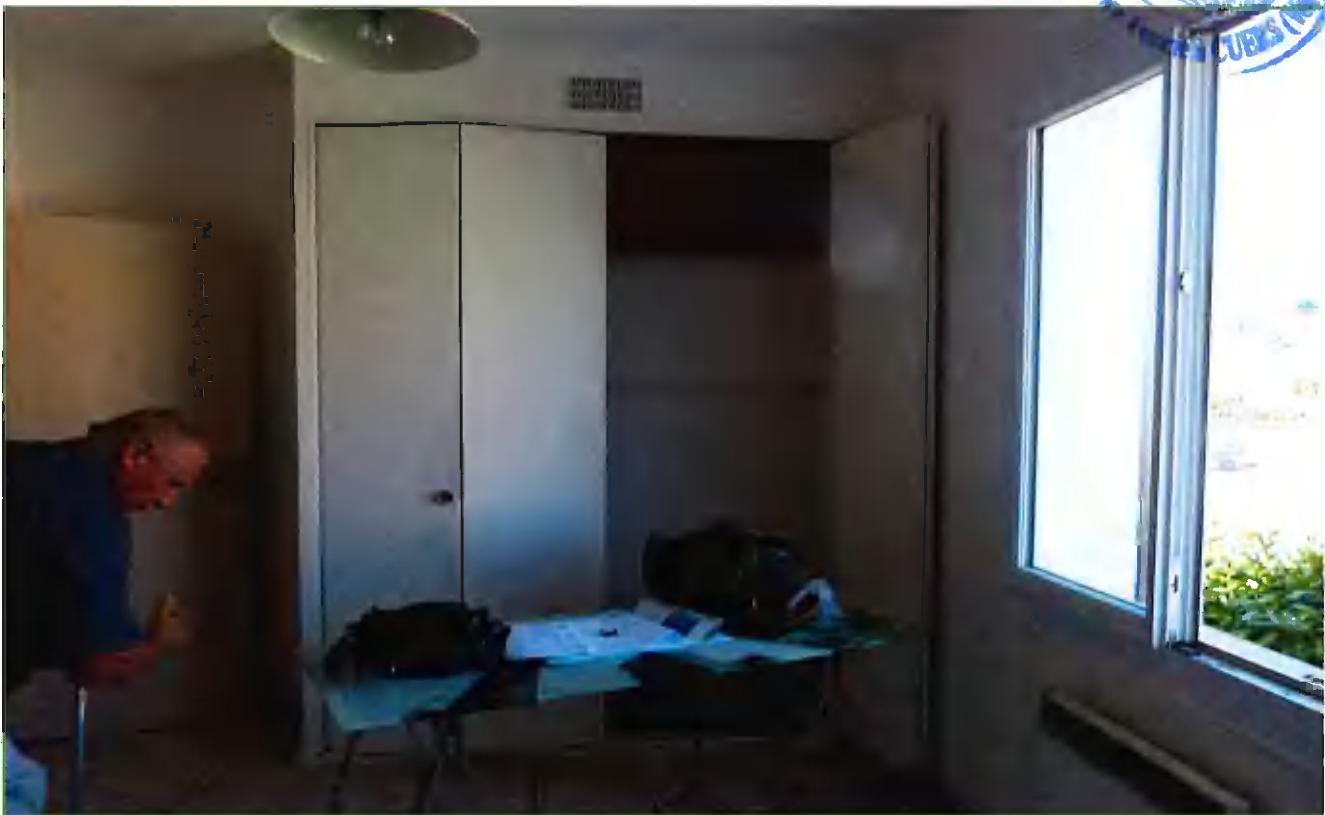
chambres

Cette chambre dispose d'une fenêtre qui ouvre sur la façade Est, menuiserie double vitrage, volets à barre sur écharpe en très mauvais état.

Les murs type gouttelettes présentent un voile jaunâtre généralisé.

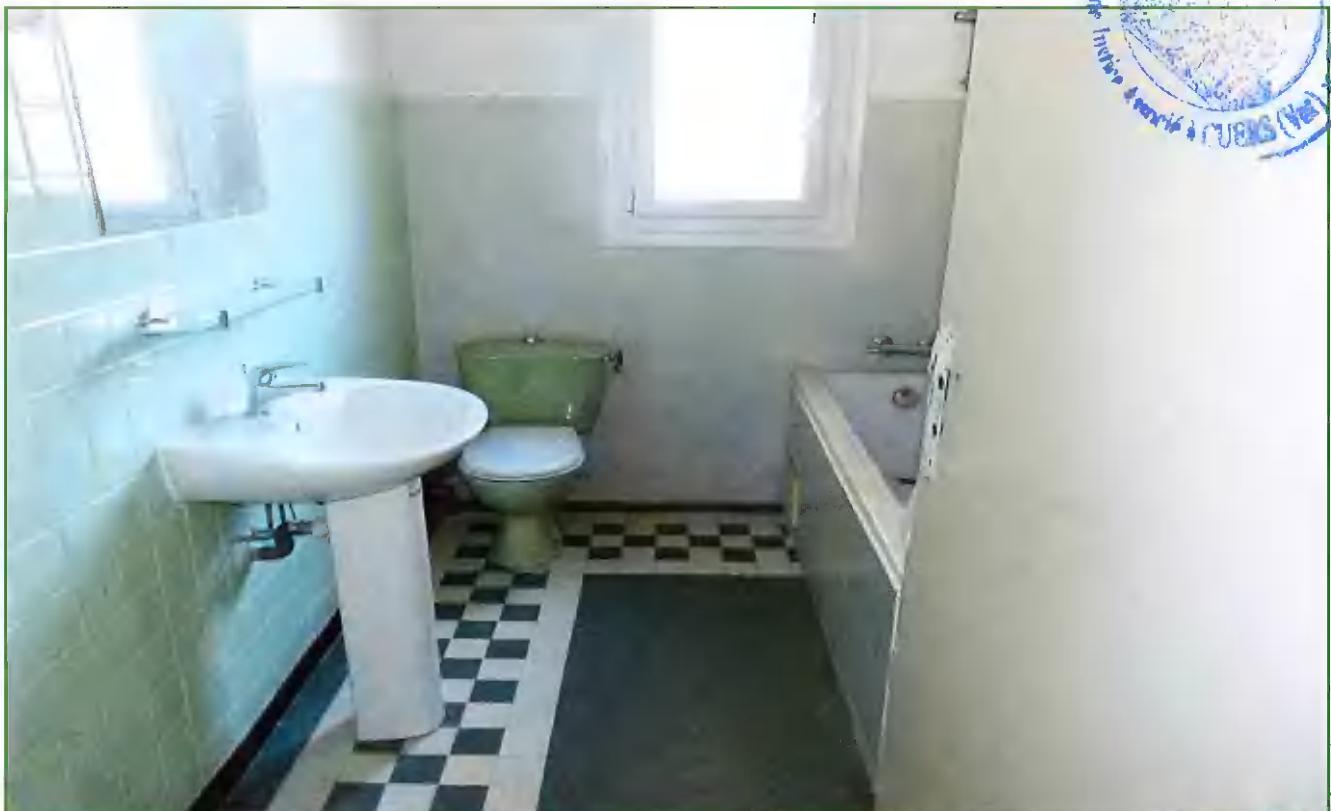
Salle de bain

Présence d'un carrelage au sol qui date des années 60, faïence murale disparate sur les murs et sur les autres parties d'un crépi type gouttelette.

Présence de globes lumineux cassés.

Il est à noter que la plomberie est en mauvais état, oxydation généralisée de la plomberie et des accessoires.

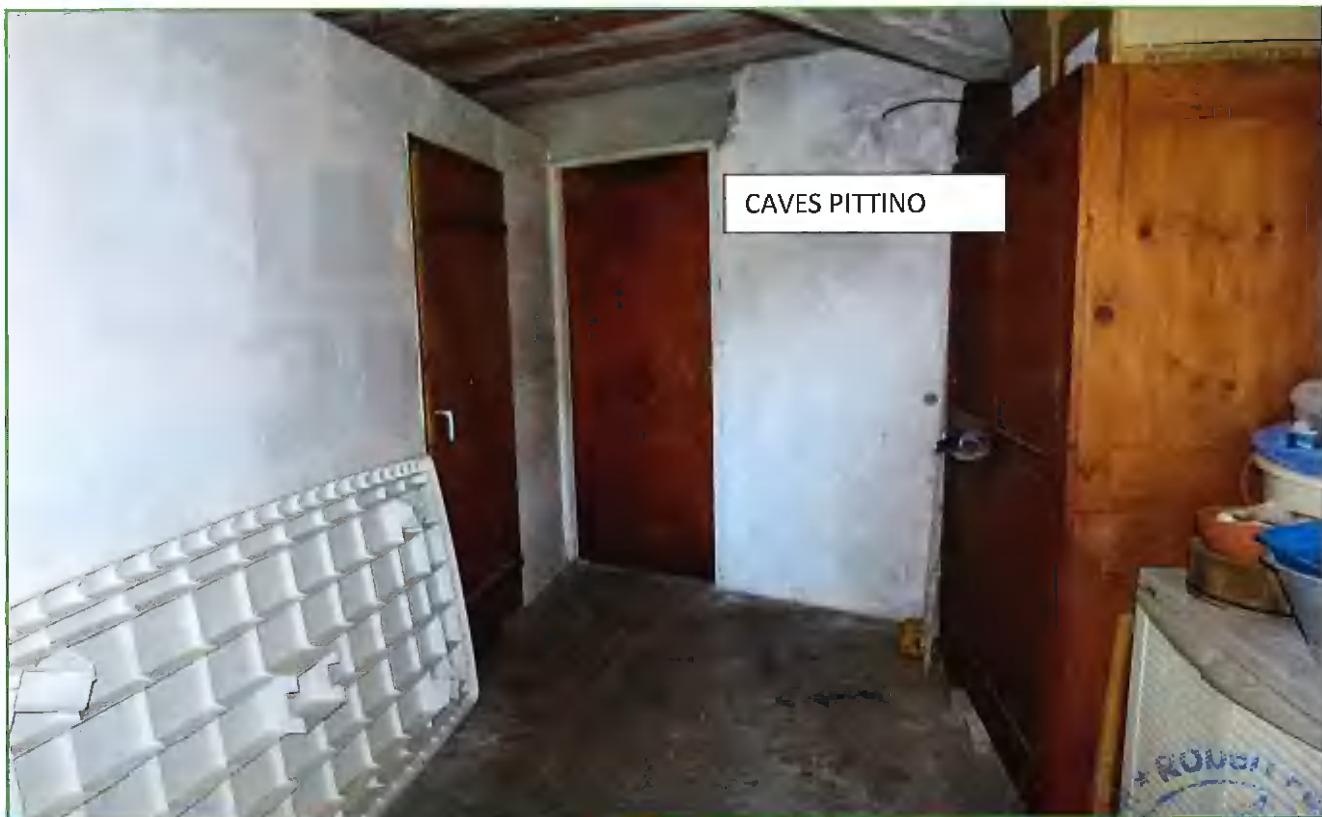
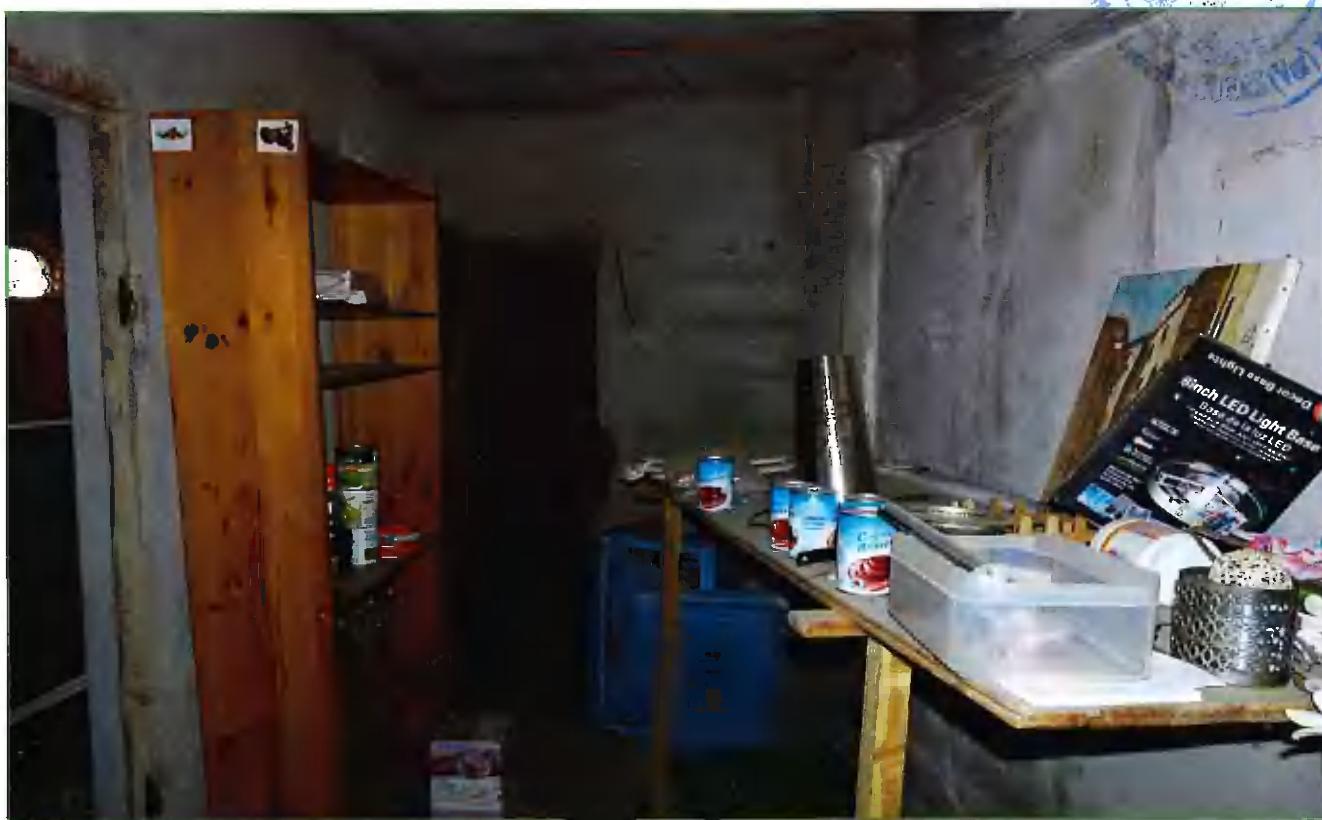
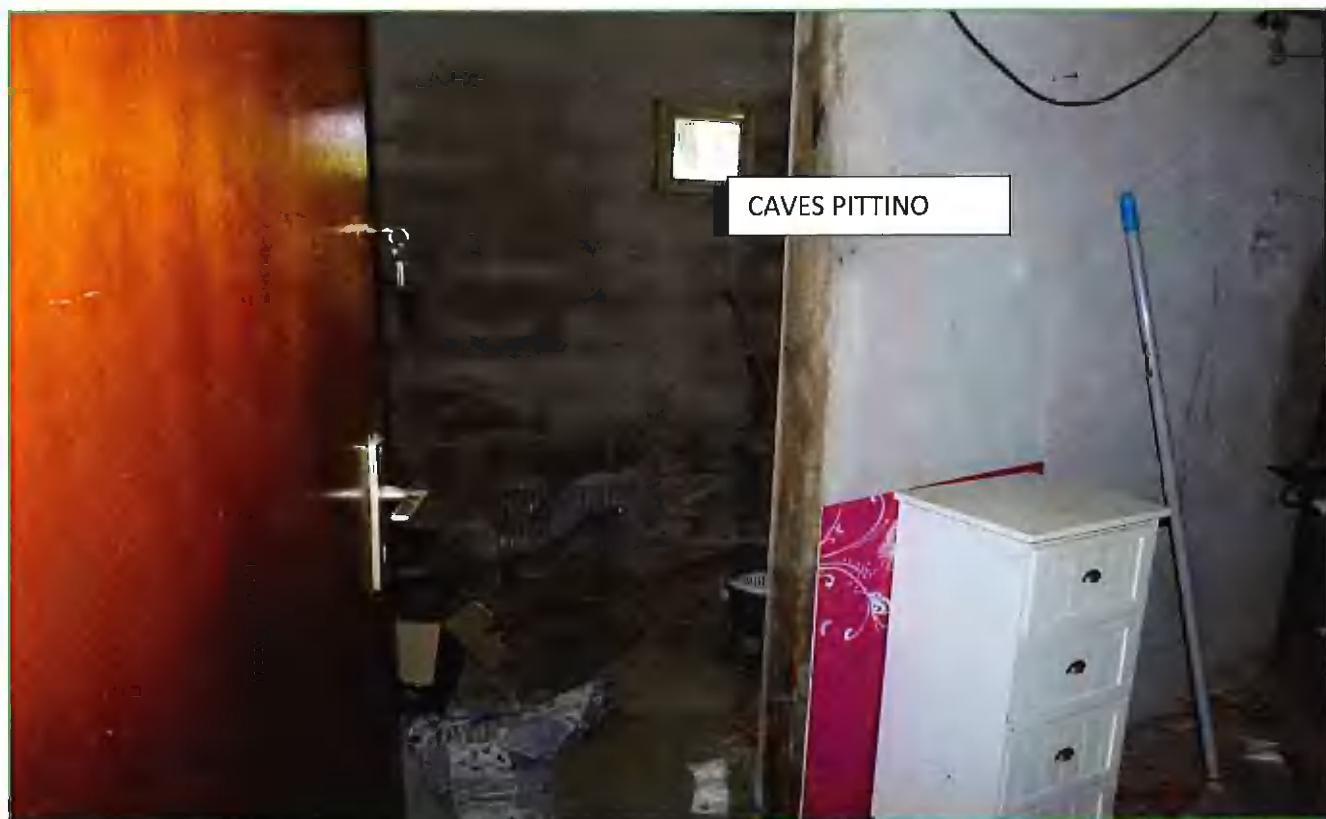
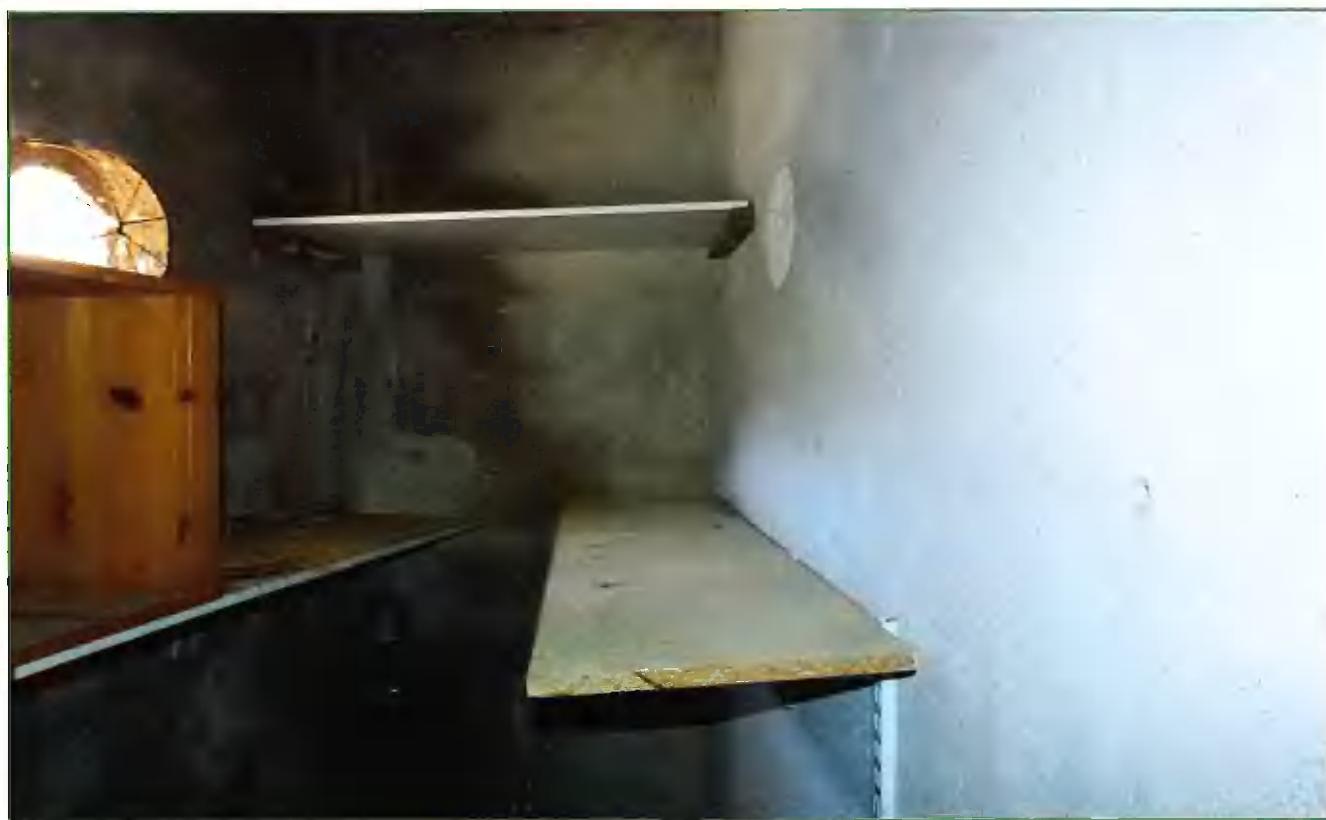
Les caves N°1 et 2 sont réunis pour former une seule cave (voir photos)

Vue du lot N° 3 qui se compose de deux caves

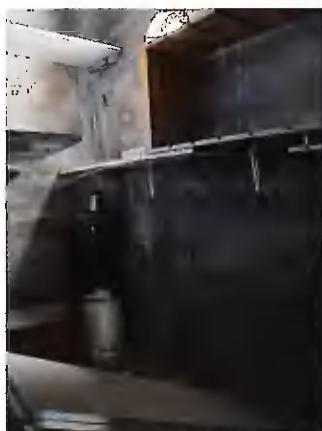
Photo n°2

Local	Justification
Cave en rez de sol (lot n°3)	Encombrée au moment de l'expertise : pas contrôlée en totalité. (Photos n°1 et 2)

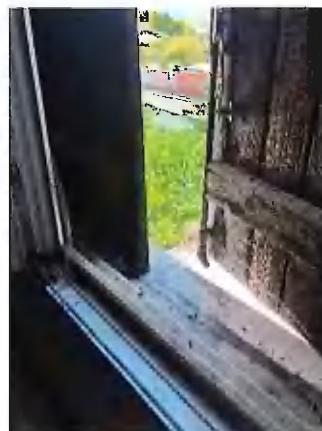
Photo n°3

- Dégâts de champignons (pourriture fibreuse) sur les Volets Sud dans le séjour et la chambre 2. (Photo n°3)

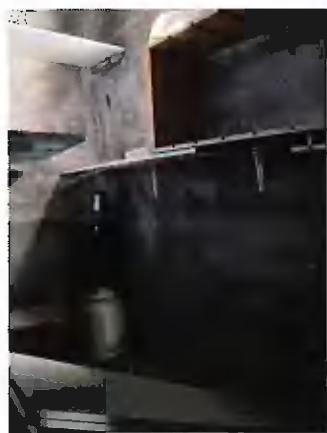
Photo n°2

Locaux et ouvrages non visités, justifications		
Locaux (1)	Justifications (2)	Préconisations
Cave en rez de sol (lot n°3)	Encombrée au moment de l'expertise : pas contrôlée en totalité. <b>(Photos n°1 et 2)</b>

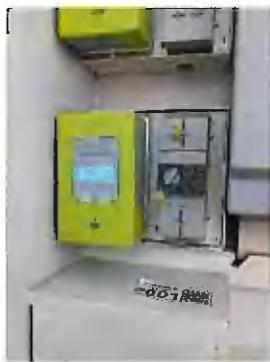
Photo n°1

N° article(1)	Libellé des points de contrôle n'ayant pu être vérifiés selon l'Annexe C	Motifs
2.1.d	Courant différentiel résiduel assigné : Seuil de déclenchement, lors de l'essai de fonctionnement, correspondant à la valeur indiquée sur le ou les DDR	Installation non alimentée au moment de l'expertise. <u>(Photo n°1)</u>
2.1.e	Bouton test : Déclenchement par action du bouton test, s'il existe.	Installation non alimentée au moment de l'expertise. <u>(Photo n°1)</u>
2.2.c	Valeur de la résistance de la prise de terre adaptée à la sensibilité du dispositif différentiel le moins sensible à l'origine de l'installation.	Installation non alimentée au moment de l'expertise. <u>(Photo n°1)</u>

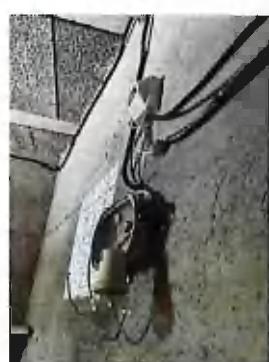
Photo n°2

L'installation électrique comprend au moins un matériel vétuste		Socles de prises murales et interrupteurs dans la cave en rez de sol. <u>(Photos n°2 et 3)</u>	
L'installation électrique comprend au moins un matériel ou montage inadapté à l'usage (inadapté aux influences externes)

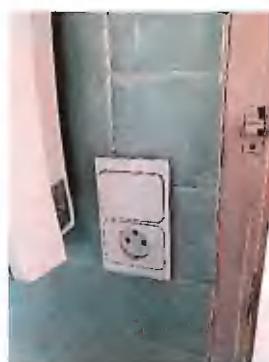
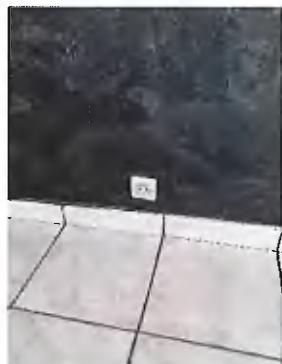
Photo n°4

Libellé des anomalies	Libellé des mesures compensatoires (1) correctement mises en œuvre	Commentaires	Photos
L'appareil général de commande et de protection n'est pas situé à l'intérieur du logement ou un emplacement directement accessible du logement		Disjoncteur de branchement situé dans le hall d'entrée d'immeuble en parties communes. <b>(Photo n°1)</b>	
Le conducteur de protection d'au moins un circuit est constitué d'éléments inappropriés (canalisation métallique de liquide, de gaz ou de conditionnement d'air)			
Au moins un socle de prise de courant placé à l'extérieur n'est pas protégé par un dispositif différentiel à haute sensibilité 30 mA		Dans la cave double en sous sol (lot n°3) ( <b>Photos n°2 et 3</b> )	
Au moins un circuit n'est pas protégé à son origine par un dispositif de protection contre les surintensités		Absence de tableau électrique dans le logement. <b>(Photos n°4 et 5)</b>

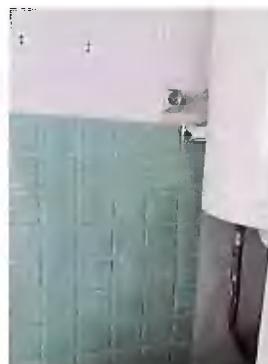
Photo n°6

La continuité de la liaison équipotentielle supplémentaire entre les éléments conducteurs et les masses du dispositif est supérieure à 2 Ohms			
Le niveau de protection électrique et le matériel est inadapté aux zones définies dans les locaux contenant une baignoire ou une douche		Socle de prise murale. ( <b>Photo n°6</b> )	
Au moins une enveloppe de matériel électrique est manquante, inadaptée ou en mauvais état.		Capots de prises murales descellés.	
L'installation électrique présente au moins une partie active directement accessible aux personnes (pour des tensions > 25 V en alternatif et 60 V en continue)		Dominos d'alimentation des appareils de chauffage non protégés. ( <b>Photos n°7 à 9</b> )	
Au moins un conducteur isolé n'est pas protégé mécaniquement par des conduits, goulottes, plinthes ou huisseries en matière isolante ou métallique (en dehors des conducteurs en extrémité d'éclairage en plafond ou en applique)		Dans la cuisine. ( <b>Photo n°10</b> )
