PROCES-VERBAL DESCRIPTIF

REQUERANTE : BANQUE POPULAIRE MEDITERRANEE

DATE : 15 SEPTEMBRE 2021

Dans un ensemble immobilier en copropriété dénommé « LE MISTRALIN » situé à LA SEYNE-SUR-MER (83500), 8 Rue Boisselin, figurant au cadastre sous les références suivantes : « Section AO, n°1195, Lieudit 2 Rue Boisselin » pour une contenance de 00 ha 01 a 84 ca,

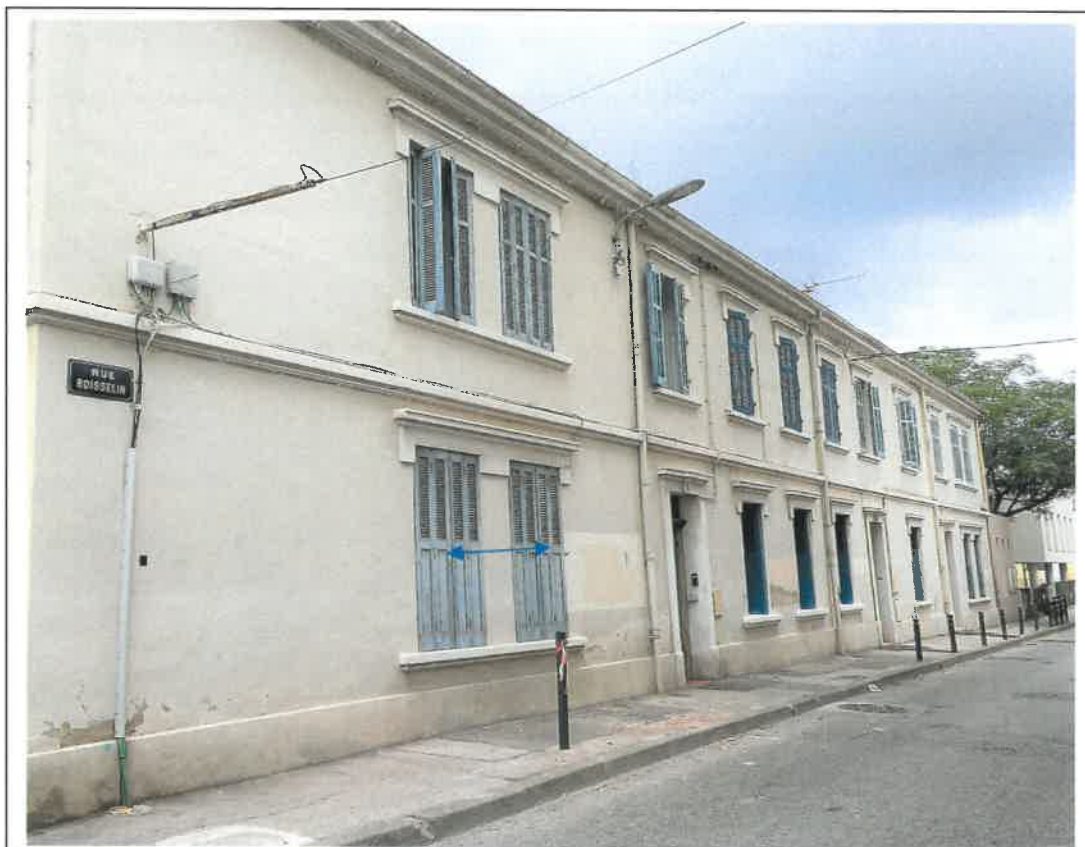
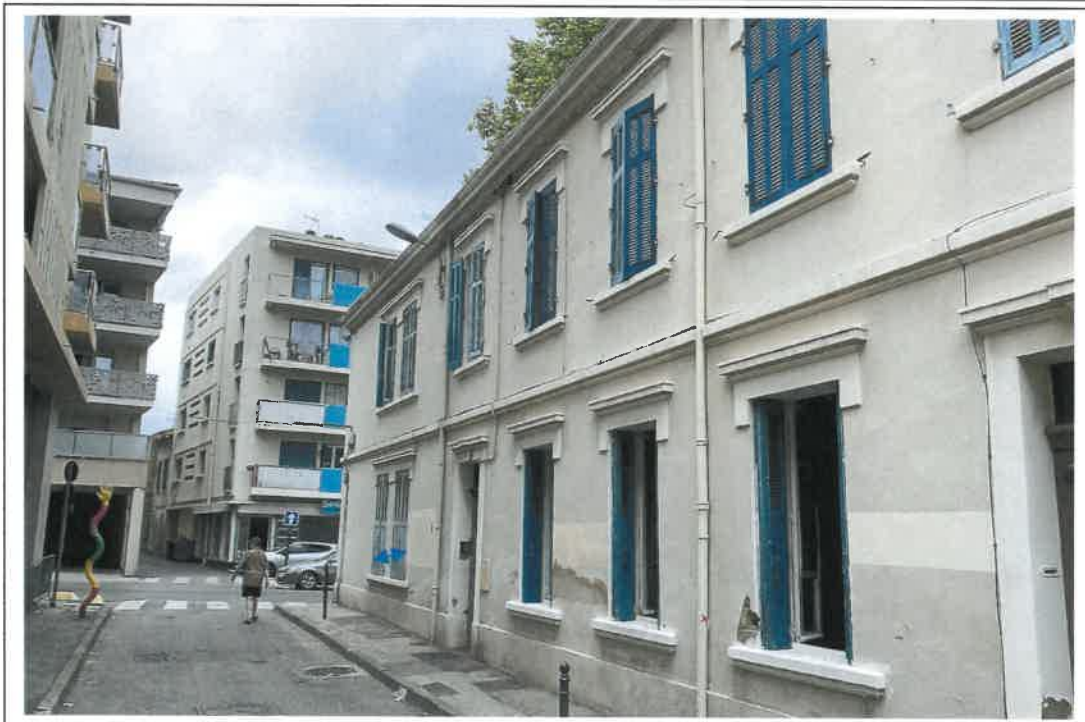
Vues du lot depuis l'extérieur et des parties communes

On y accède depuis les parties communes côté Ouest par une porte en bois avec serrure et deux verrous en partie supérieure, l'ensemble est en mauvais état.

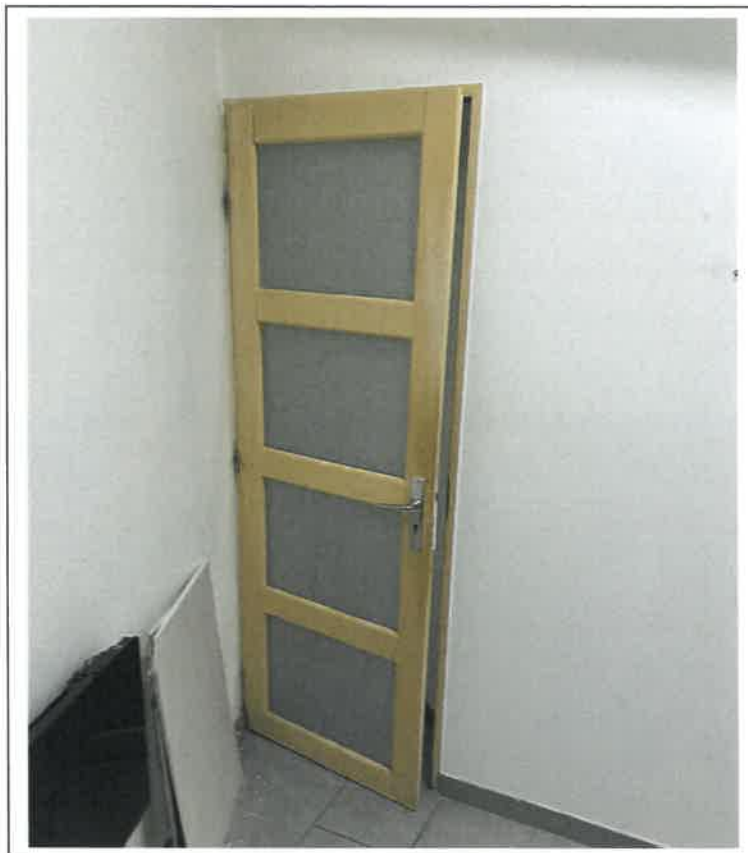
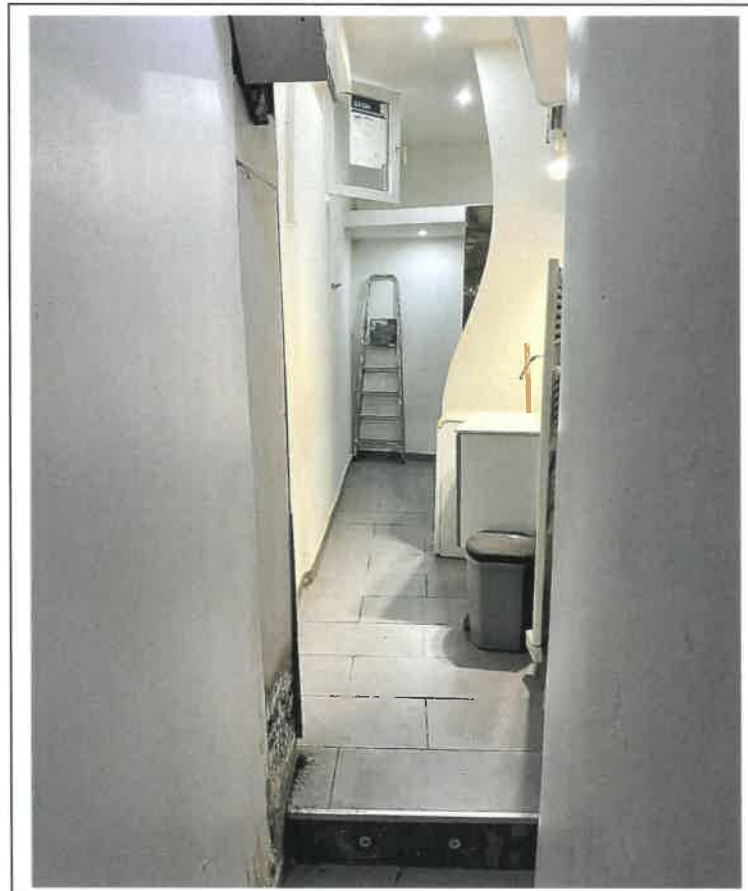
Salle d'eau

Je constate la présence d'infiltration et des traces de moisissures en parties inférieure et supérieure du mur Nord, sur le placoplâtre brut installé le long de la colonne d'eau.

Je procède constate d'autres infiltrations d'eau en partie inférieure du pan de mur Sud, au droit du sèche-serviettes.

- Il n'y a pas d'indice d'infestation d'insectes à larves xylophages.
- Présence de traces d'infiltration d'eau au niveau de la descente d'eaux usées située dans la SDE + W.C : faire contrôler son étanchéité par une entreprise spécialisée. (Photos n°1 et 2)

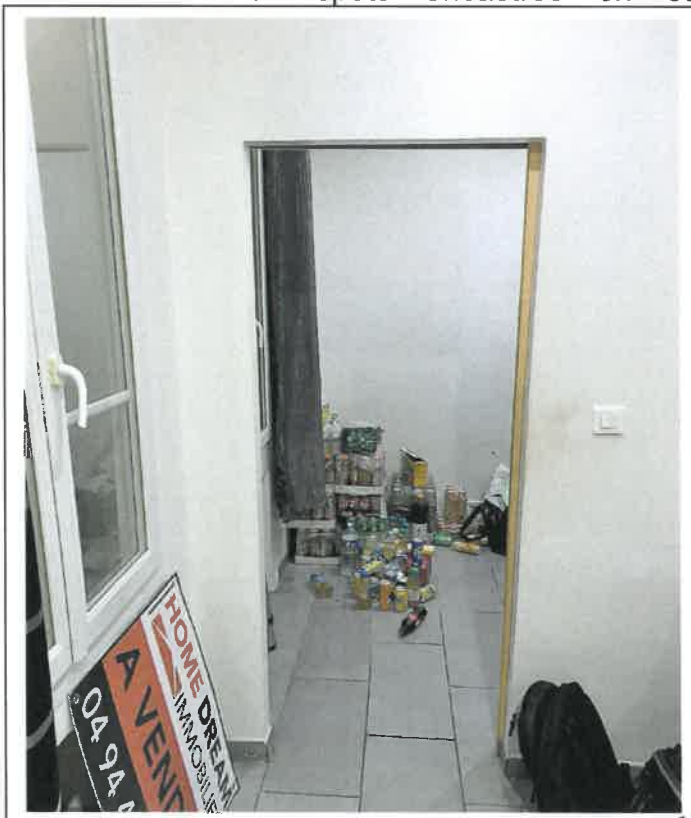
Chambre

Les murs et le plafond sont peints dans les tons de blanc et présentent des taches. Côté Ouest présence de trous en partie inférieure, je constate des traces de moisissures en partie inférieure du mur Sud.

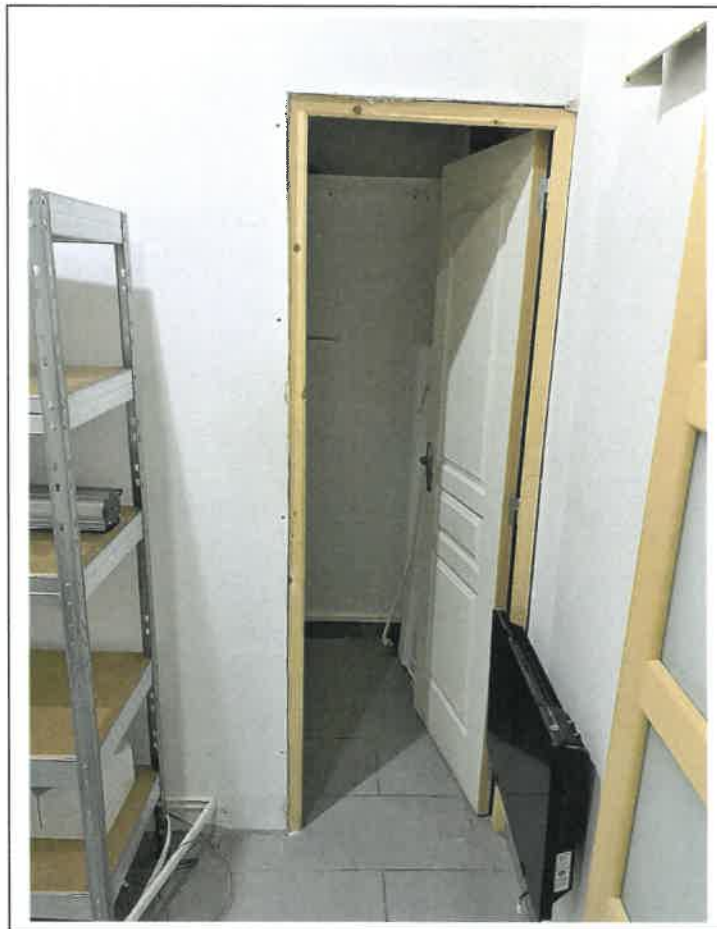
Cellier

Au plafond, présence d'un trou circulaire duquel s'échappe une douille reliée à deux gaines.

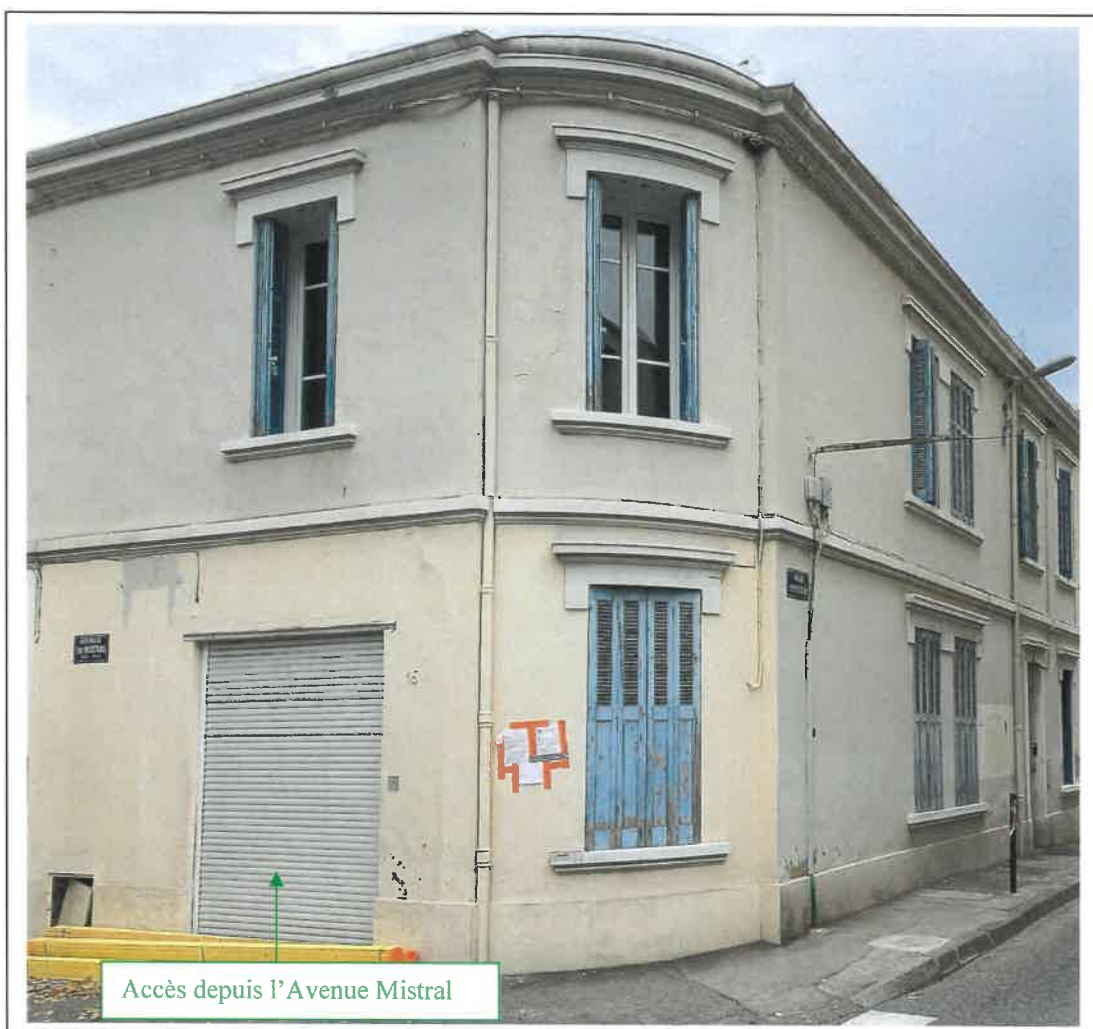
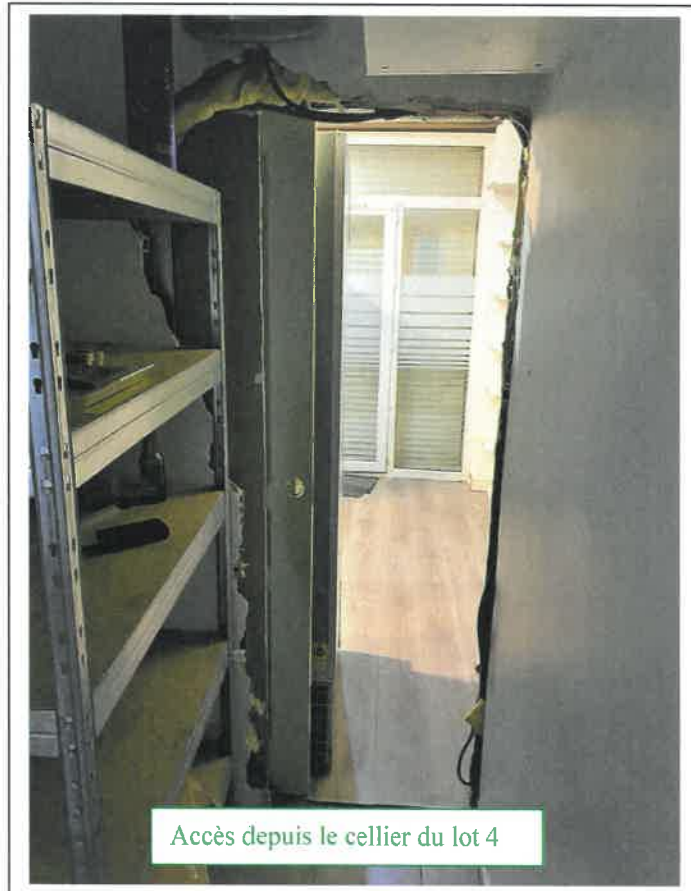
Vues générales du lot et des deux accès
