PROCES-VERBAL DE CONSTAT

DATE : 03 novembre 2021

-de pénétrer dans les biens immobiliers situés 1464 Avenue Alfred Decugis à HYERES, lieudit La Pierre du Moulon, formant la parcelle cadastrée IX numéro 98,

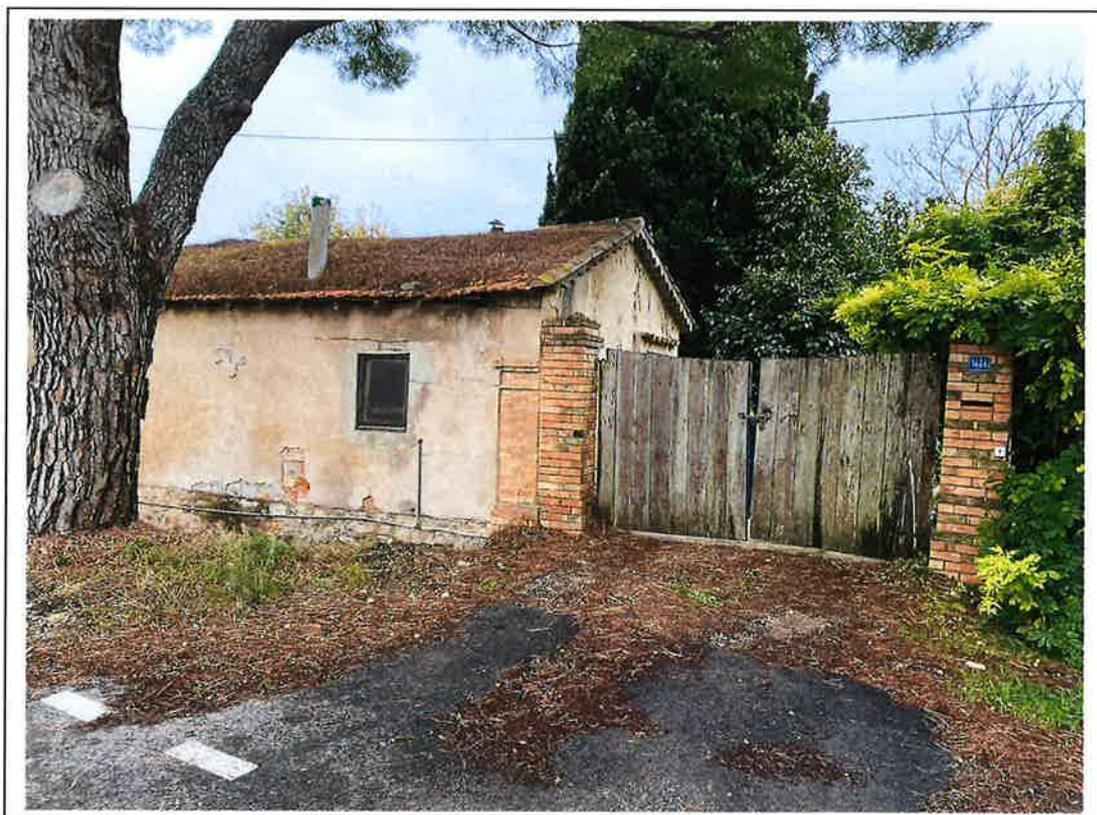
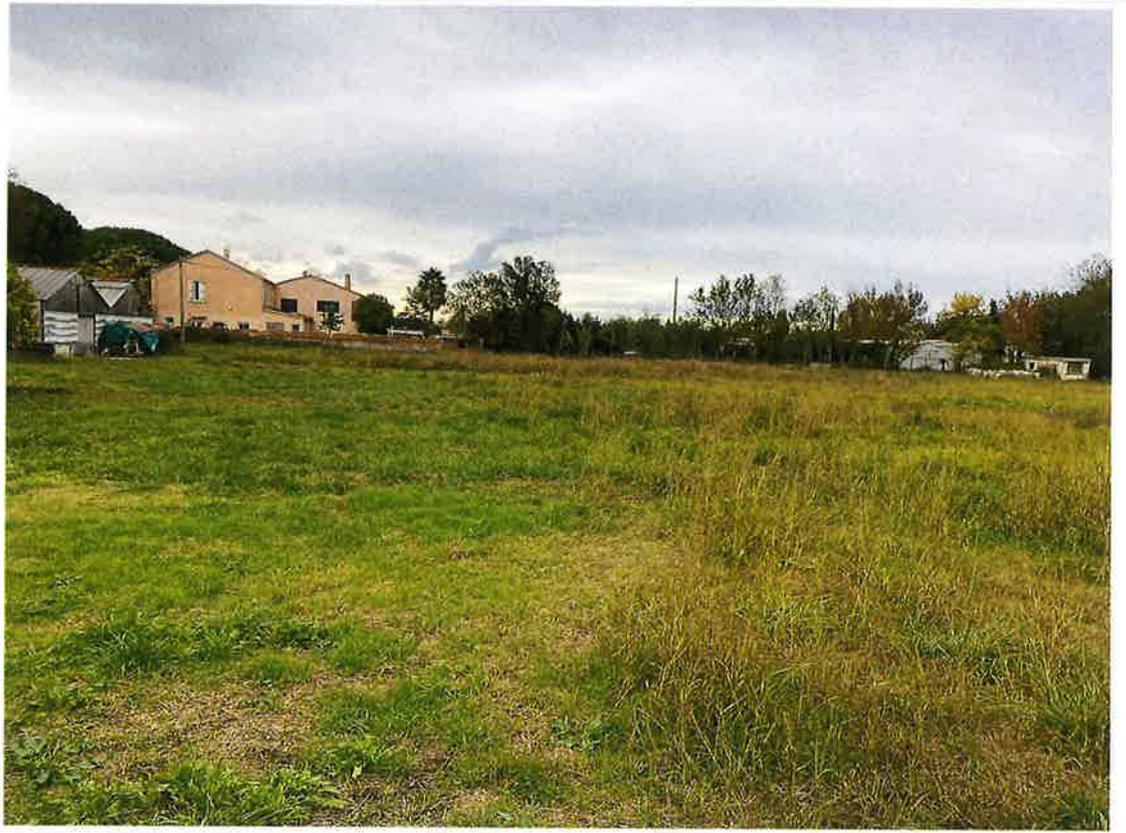
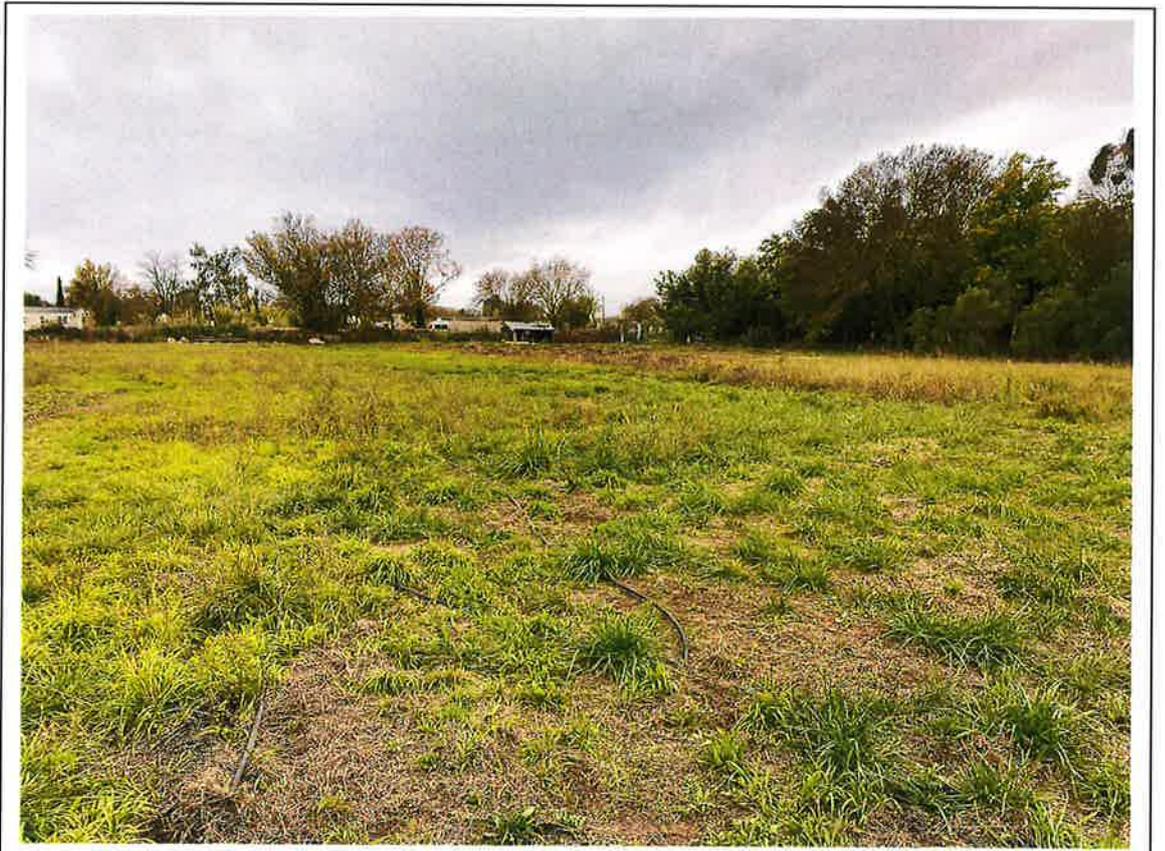
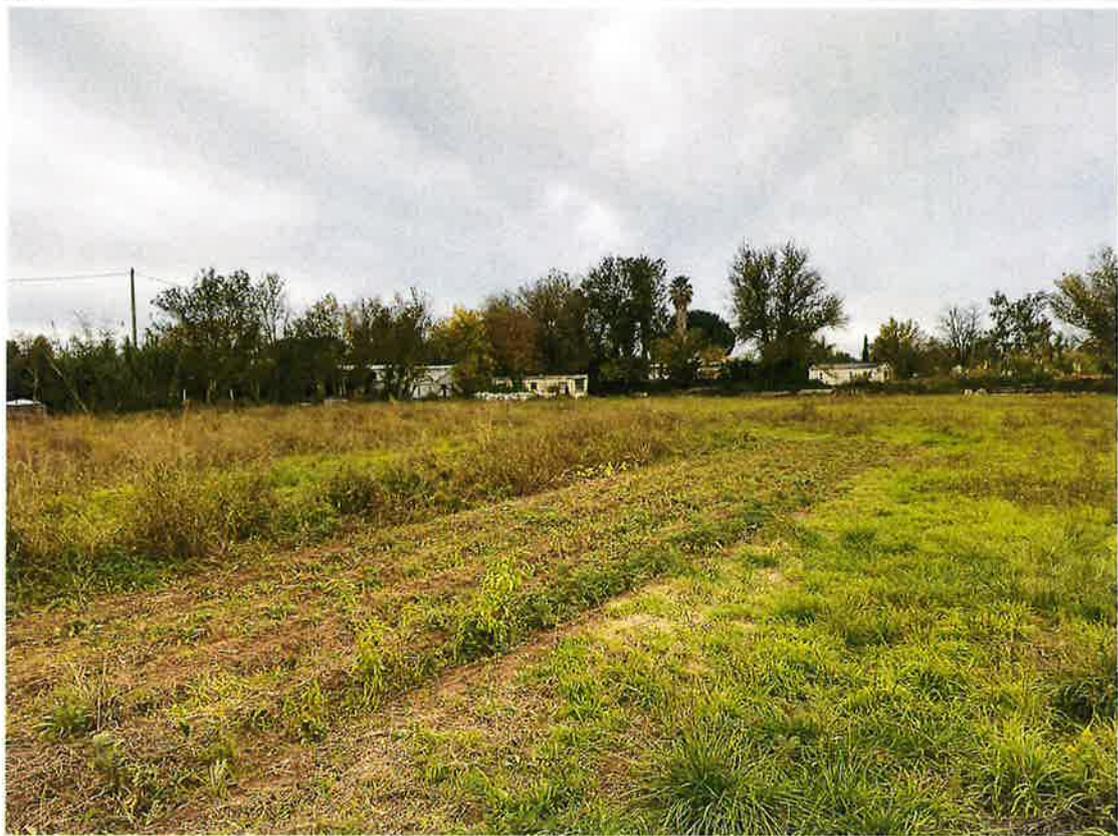
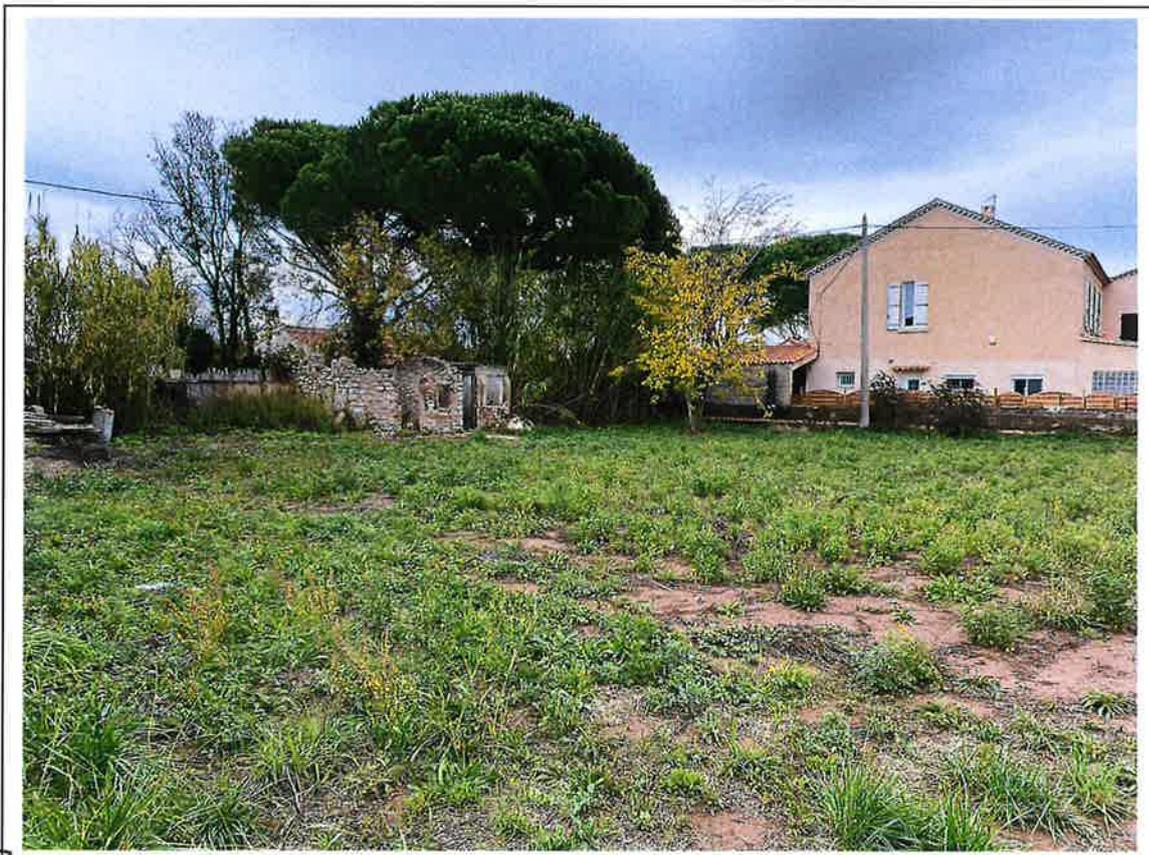
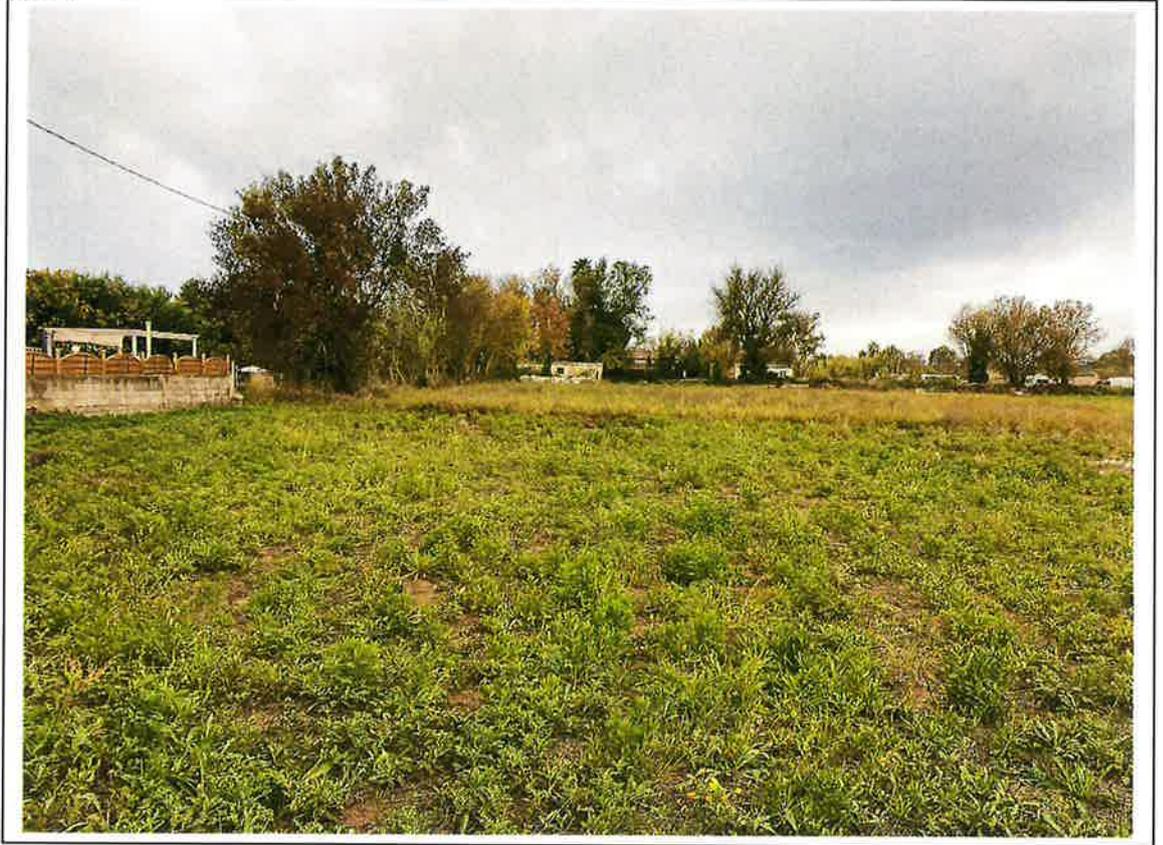
Secteur Est

Je constate un terrain en nature de terre à l'état de friche, entièrement clôturé.

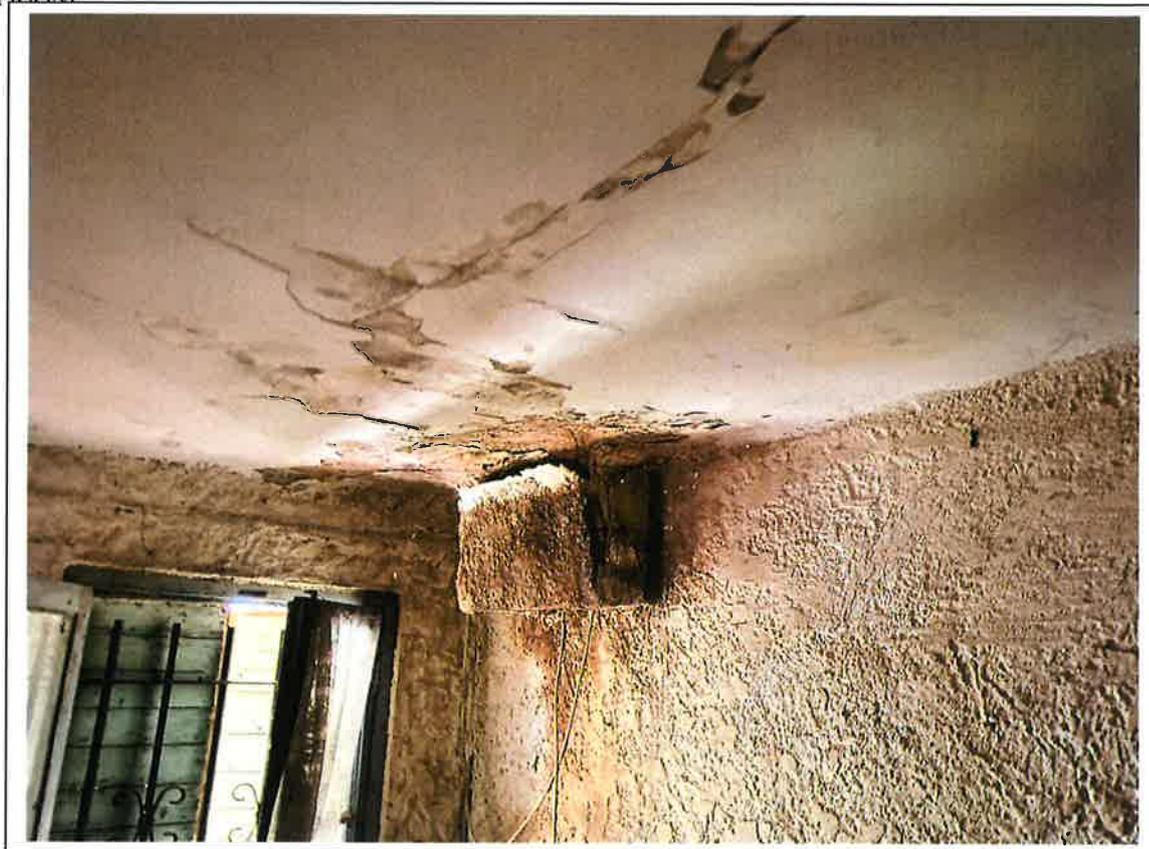
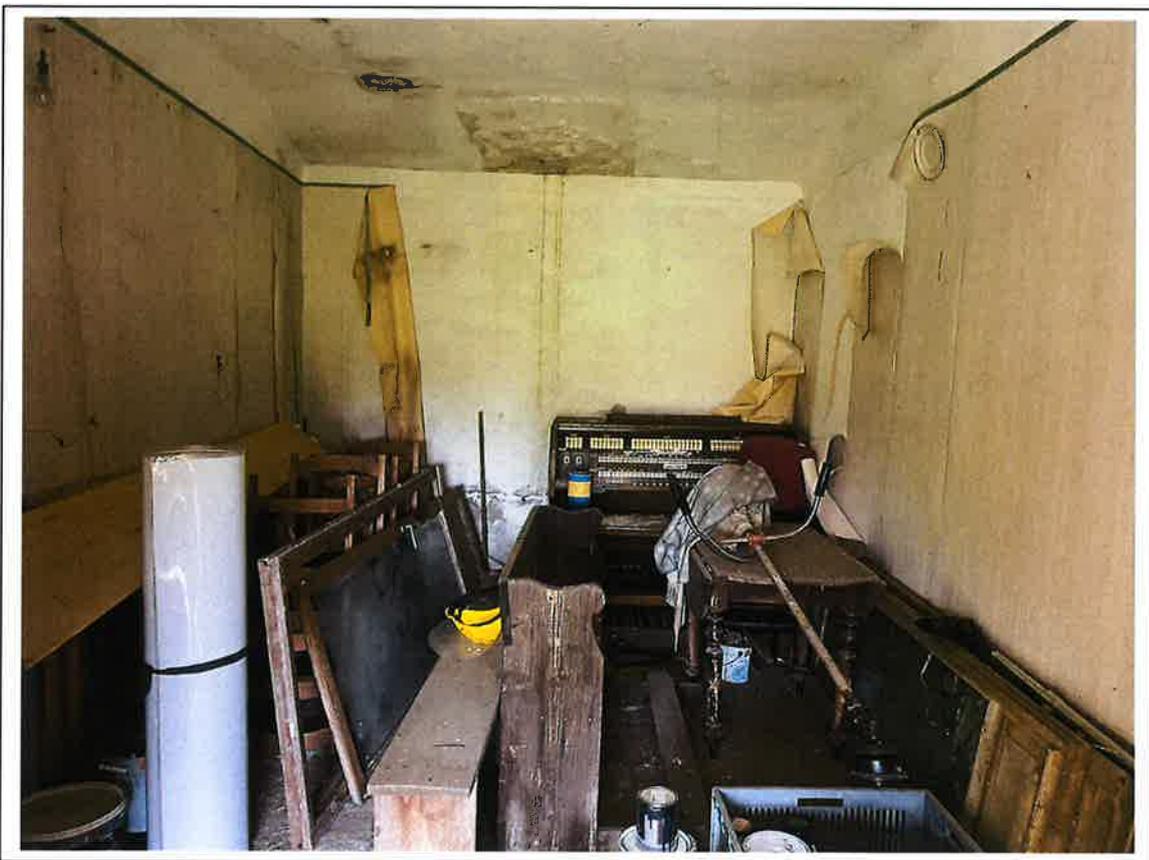
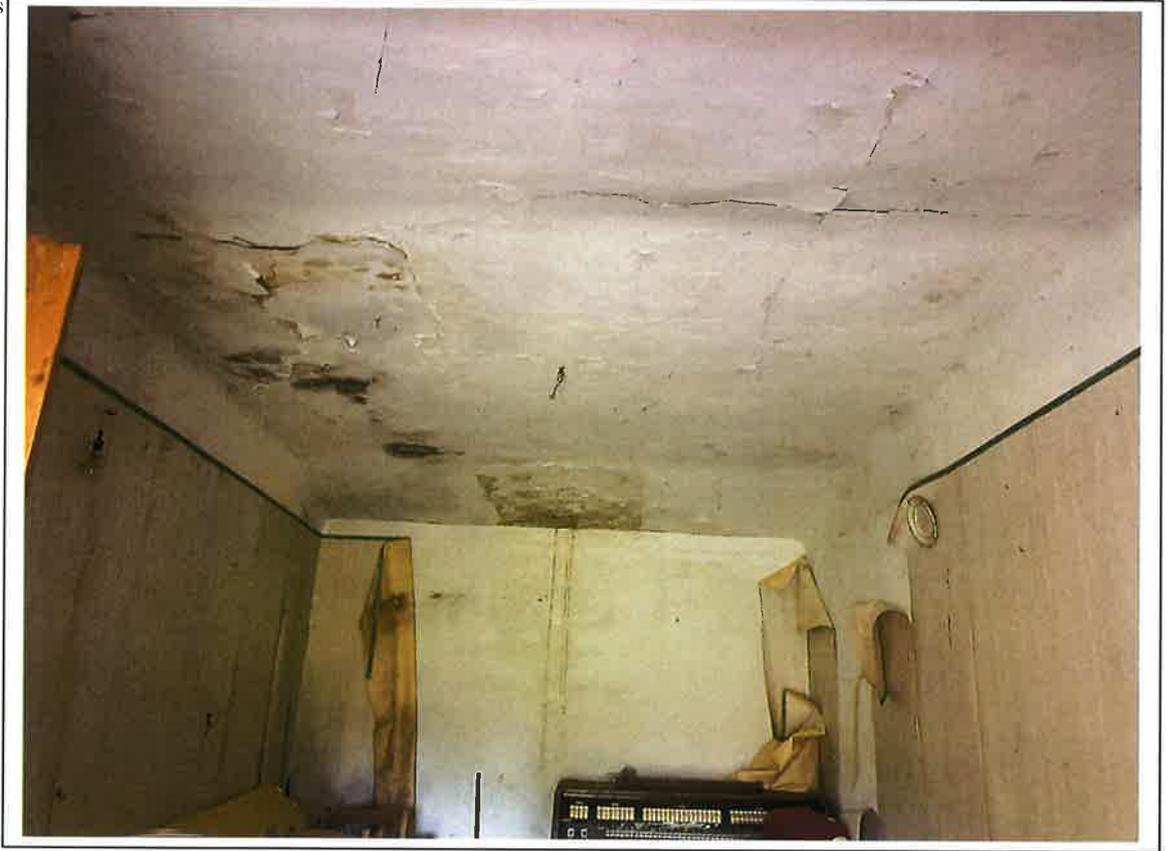
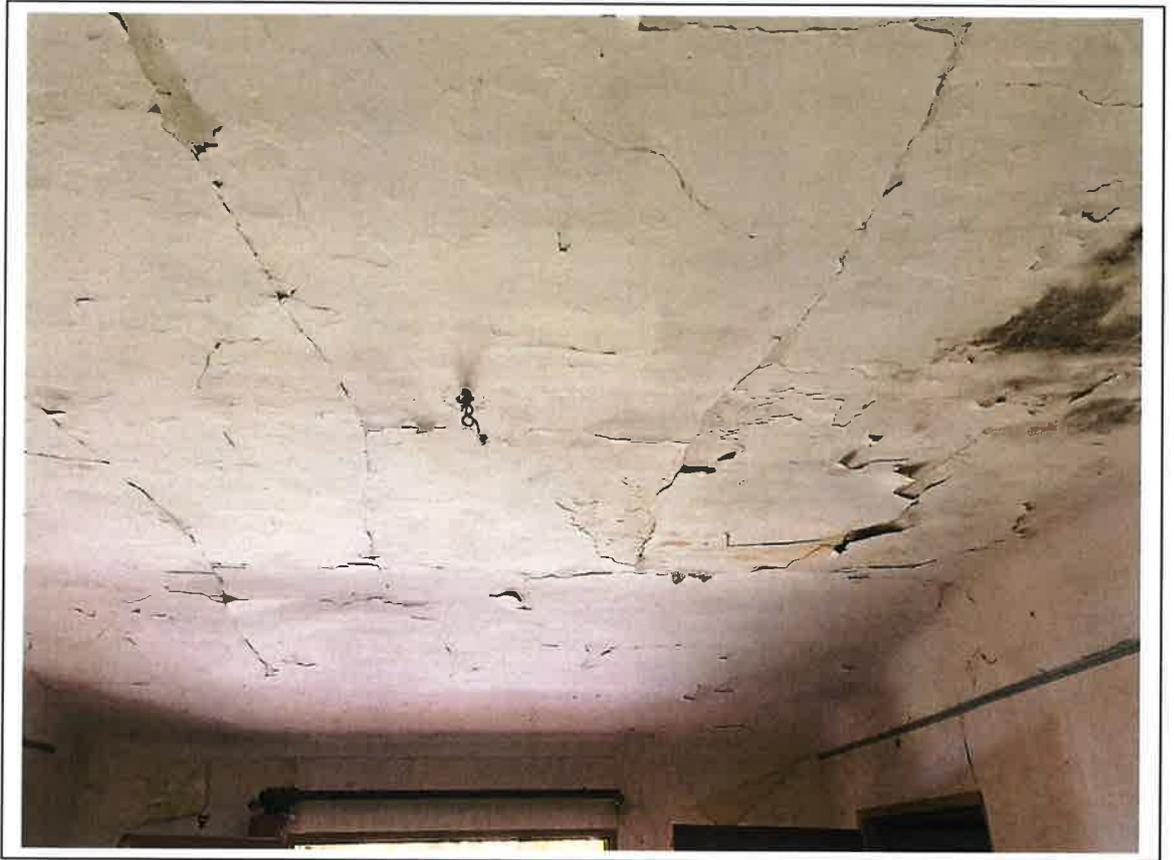
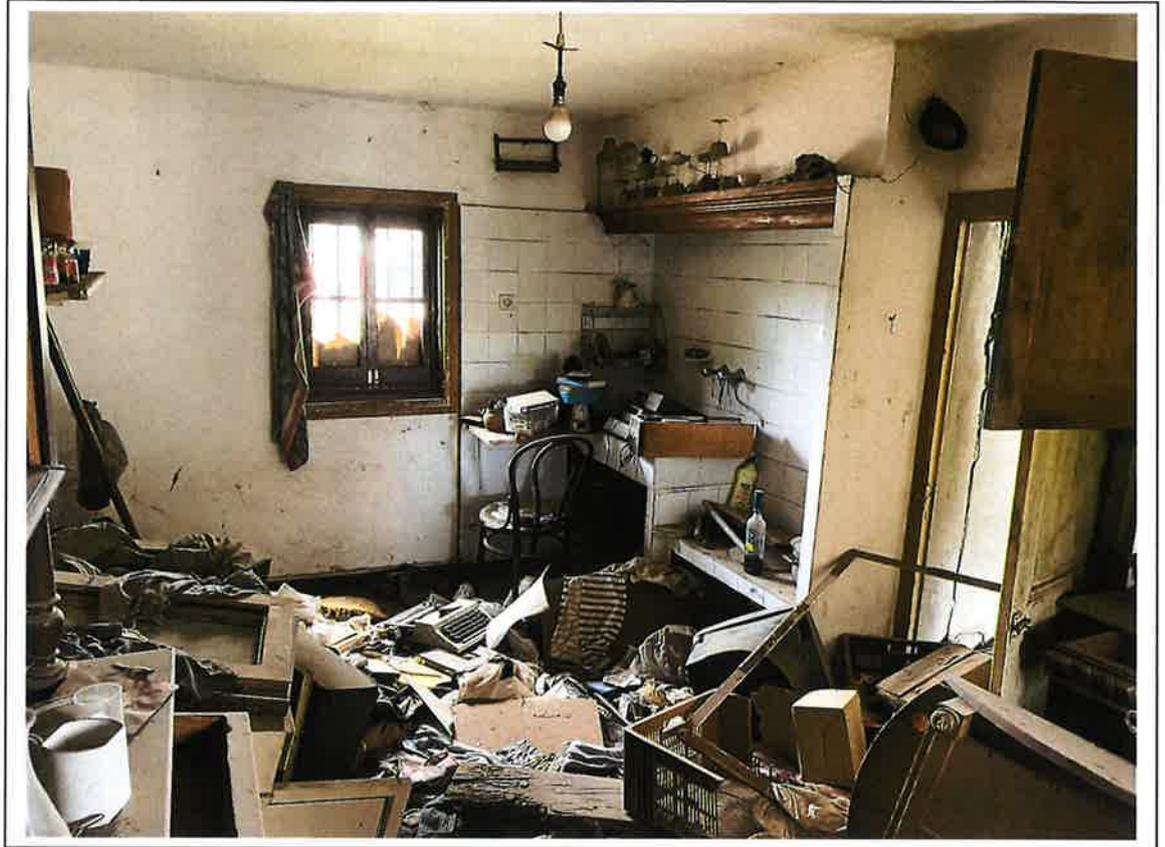
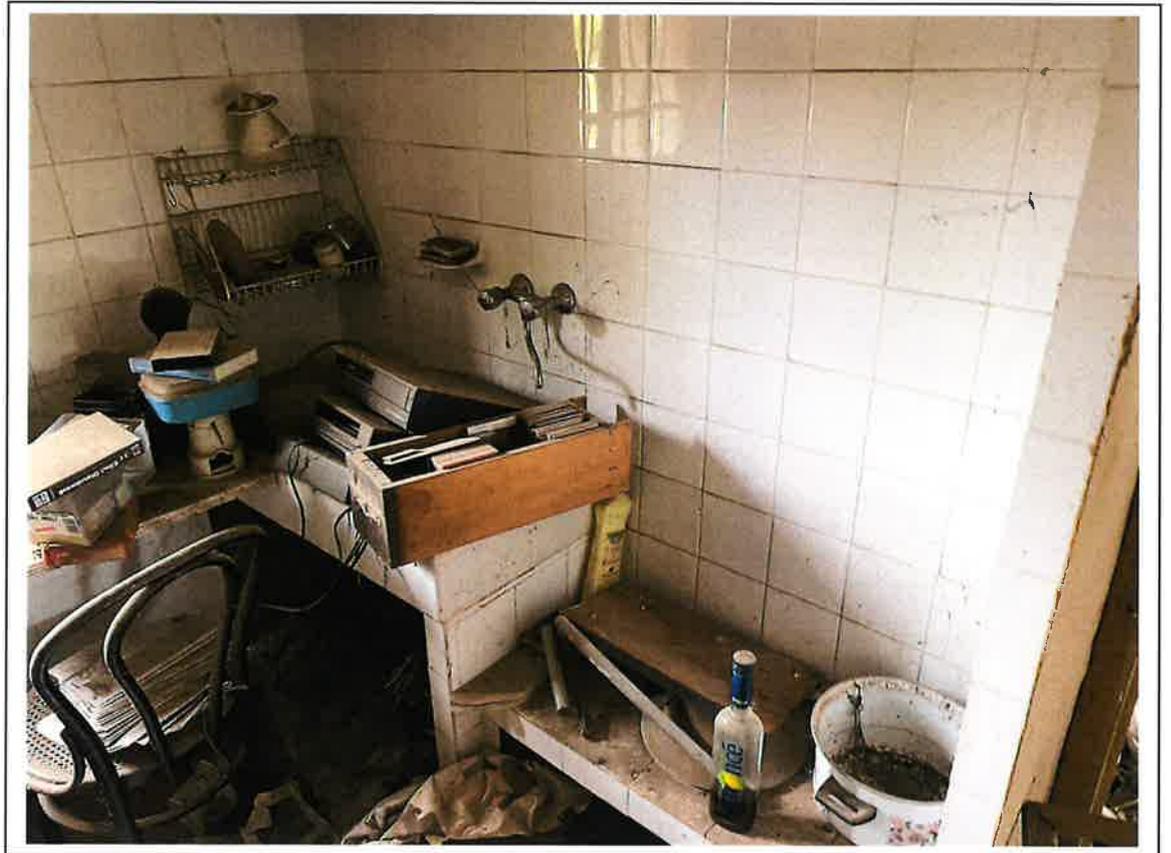
Villa de plain-pied

Je constate que le bâtiment est entièrement délabré et impropre à l'habitation.

L'ensemble est jonché de mobiliers cassés et entreposés de manière anarchique.

Je constate des fissures et infiltrations d'eau, les installations électriques et sanitaires sont hors d'état de fonctionnement.

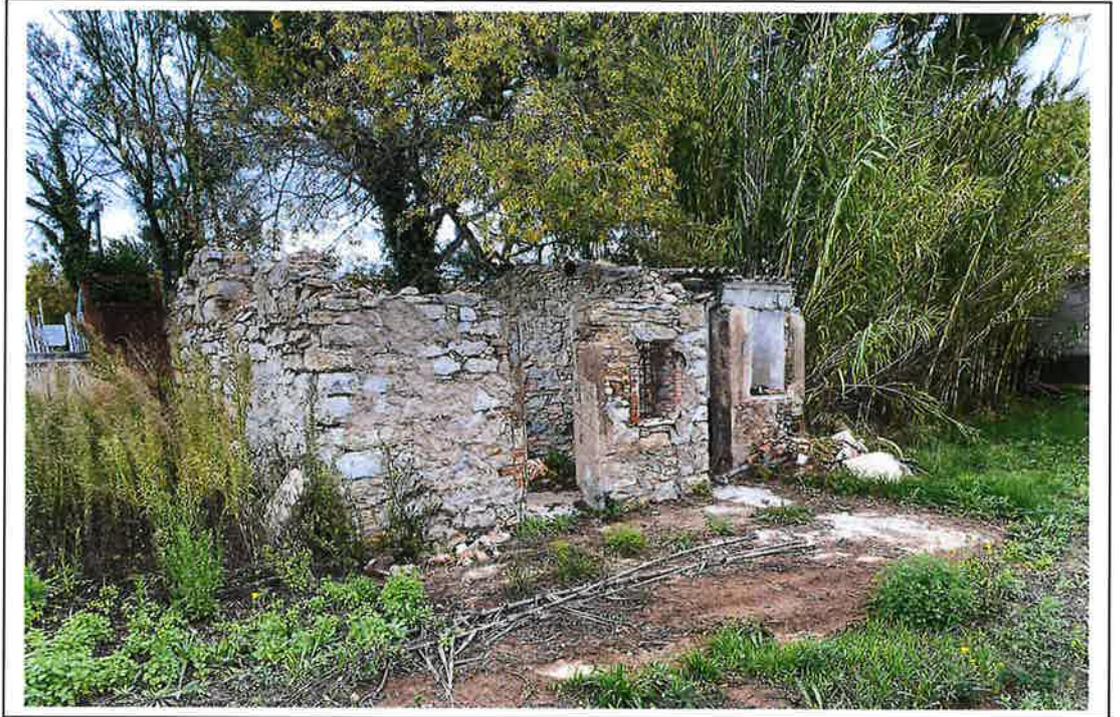
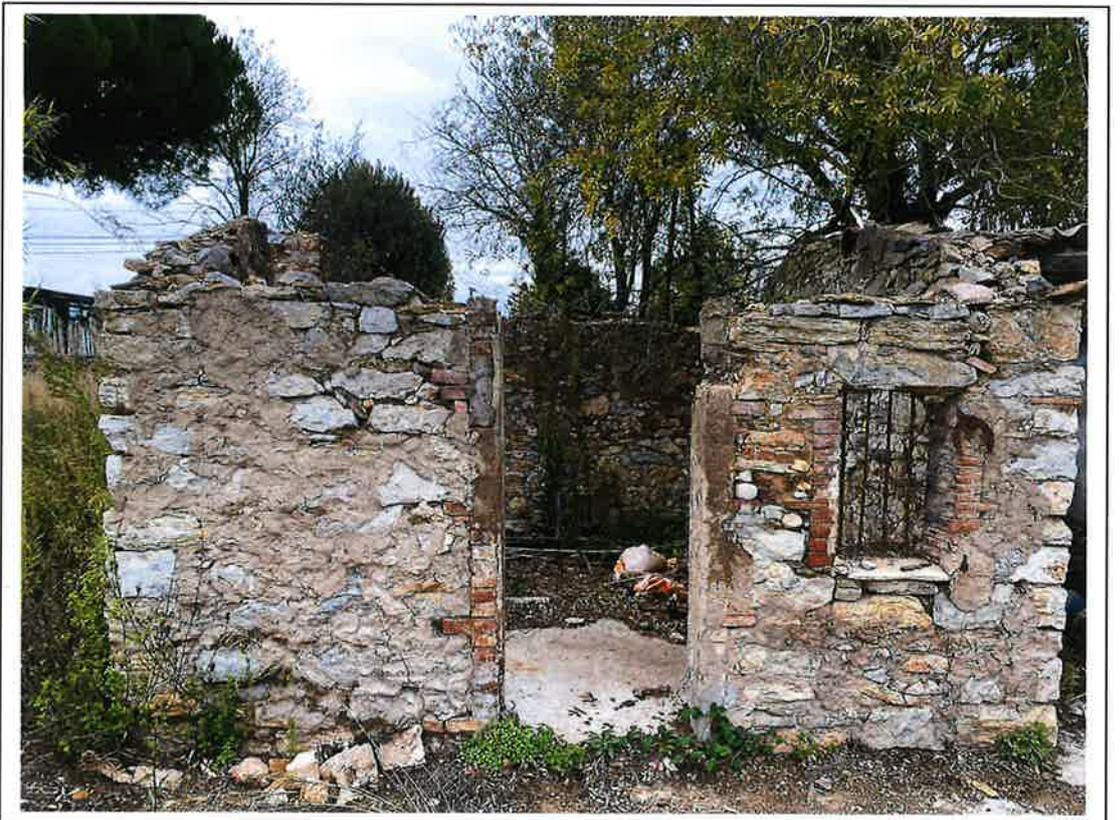
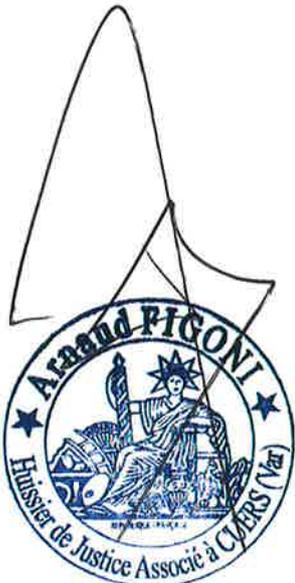
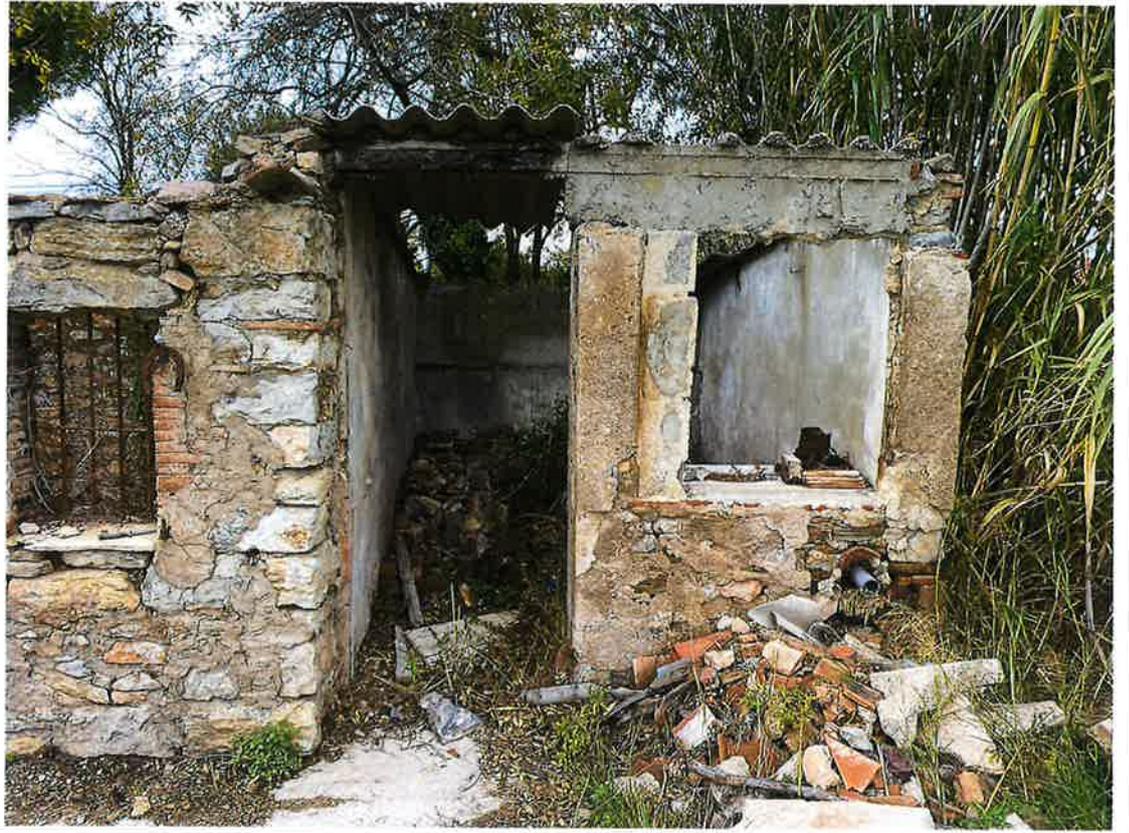
Bâtisse en ruine

Cet édifice en pierres est implanté au Nord de la parcelle, à proximité du hangar, et est à l'état de ruine.

Le bâtiment ne dispose pas de toiture ni de menuiseries.

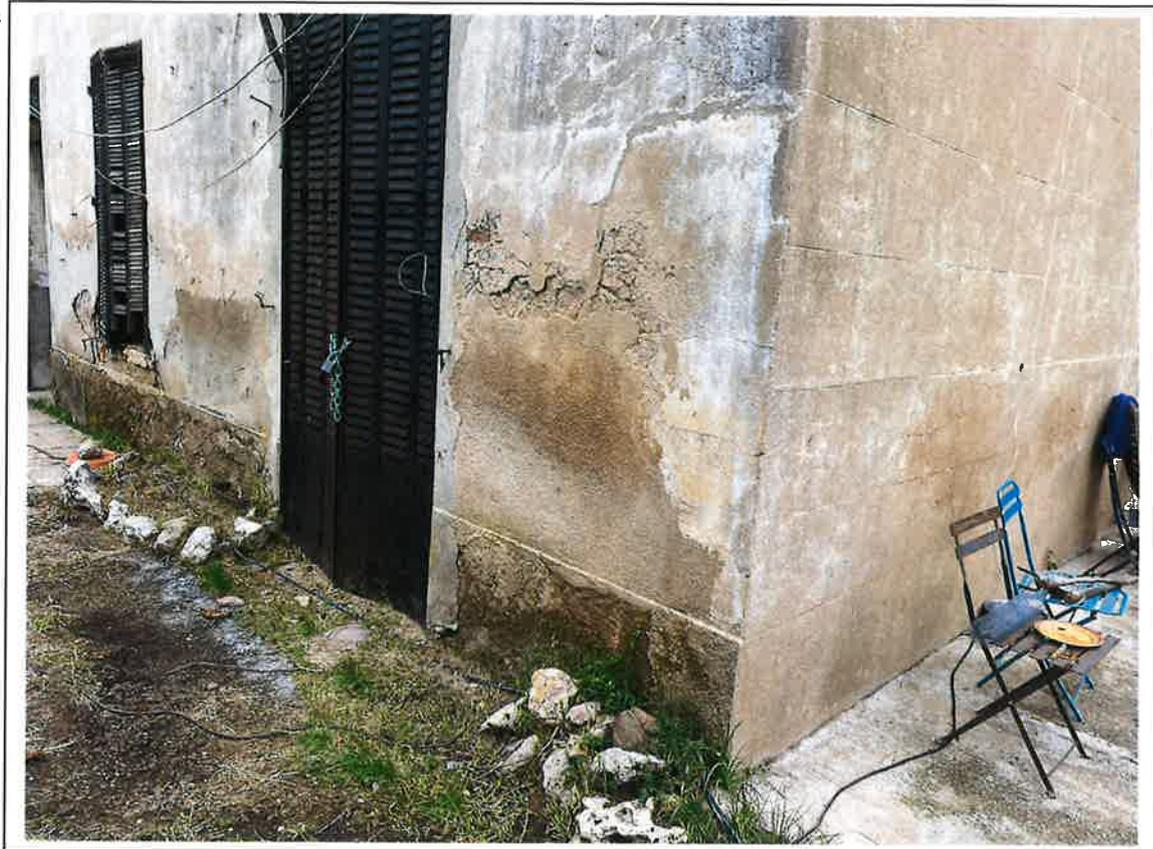
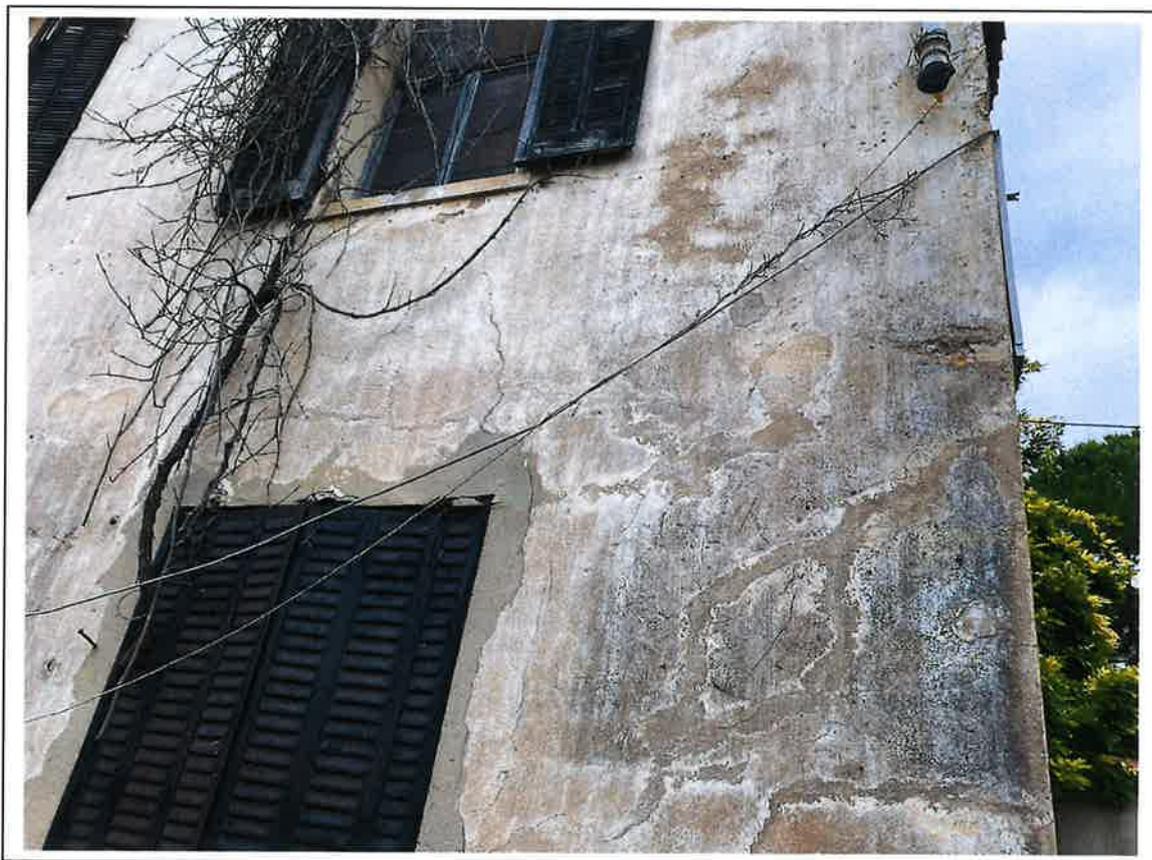
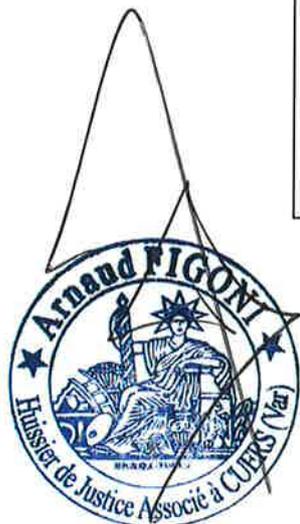
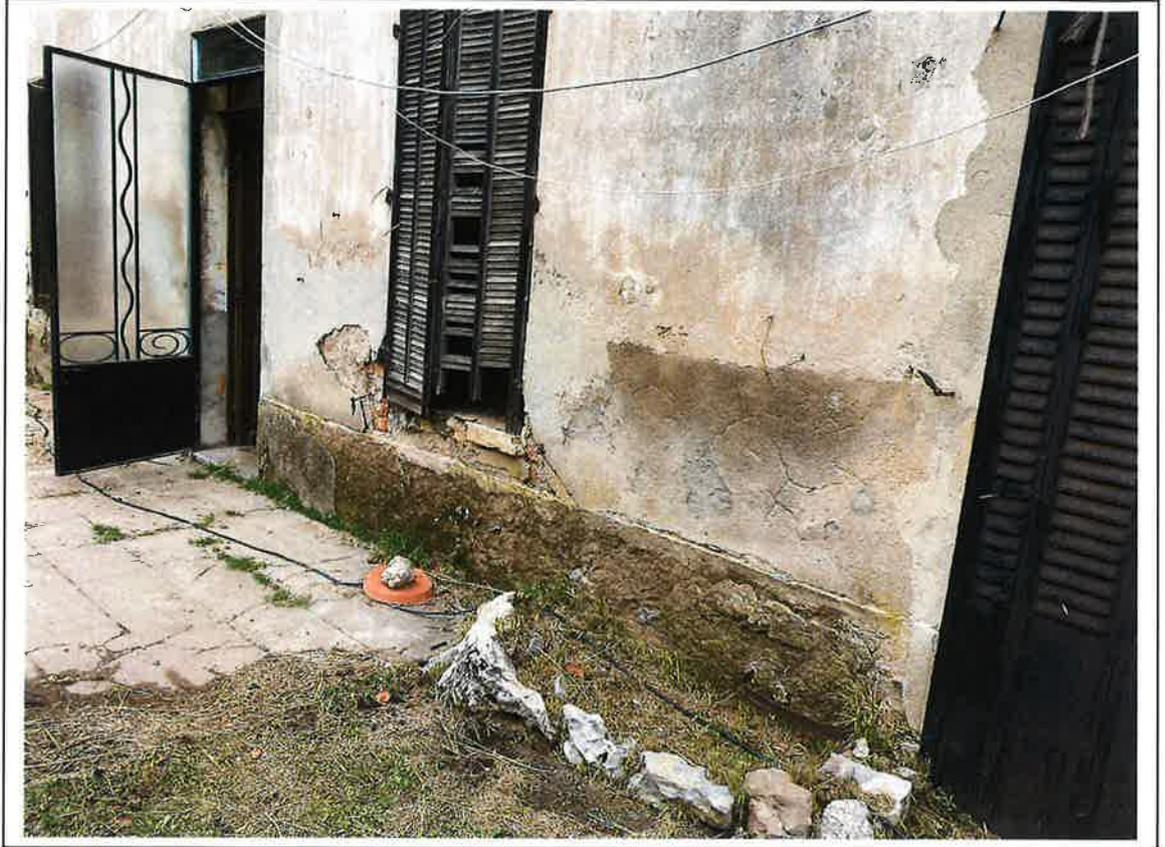
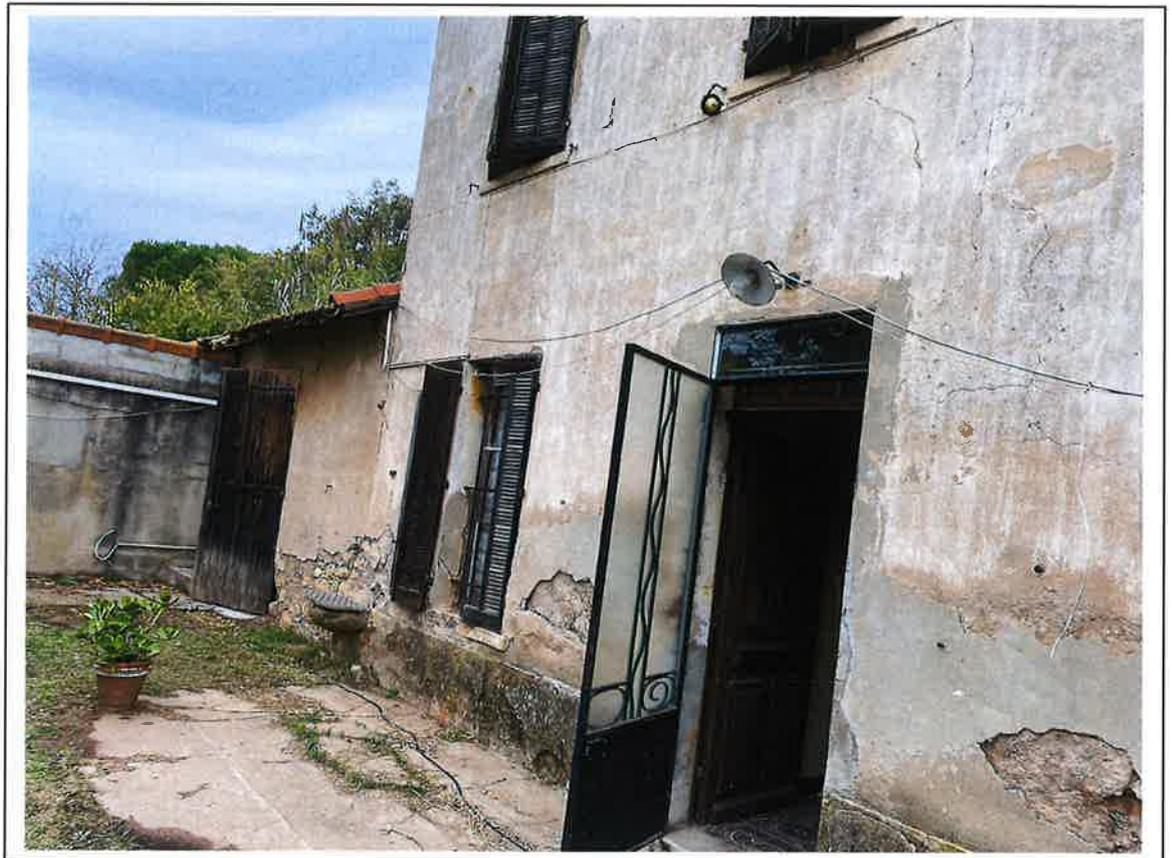
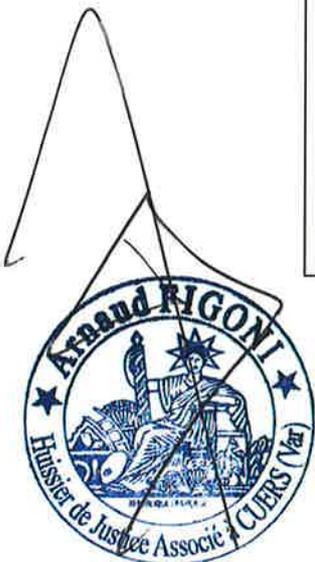
Depuis l'extérieur, je constate que la construction présente un aspect vétuste.

Je constate un phénomène de faïençage en partie basse de la façade Est.

Côté Sud, je constate des fissures, l'enduit est dégrouté en partie inférieure.

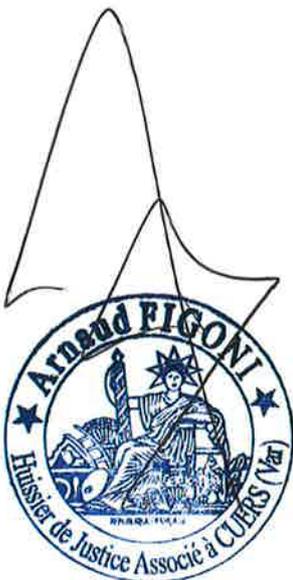
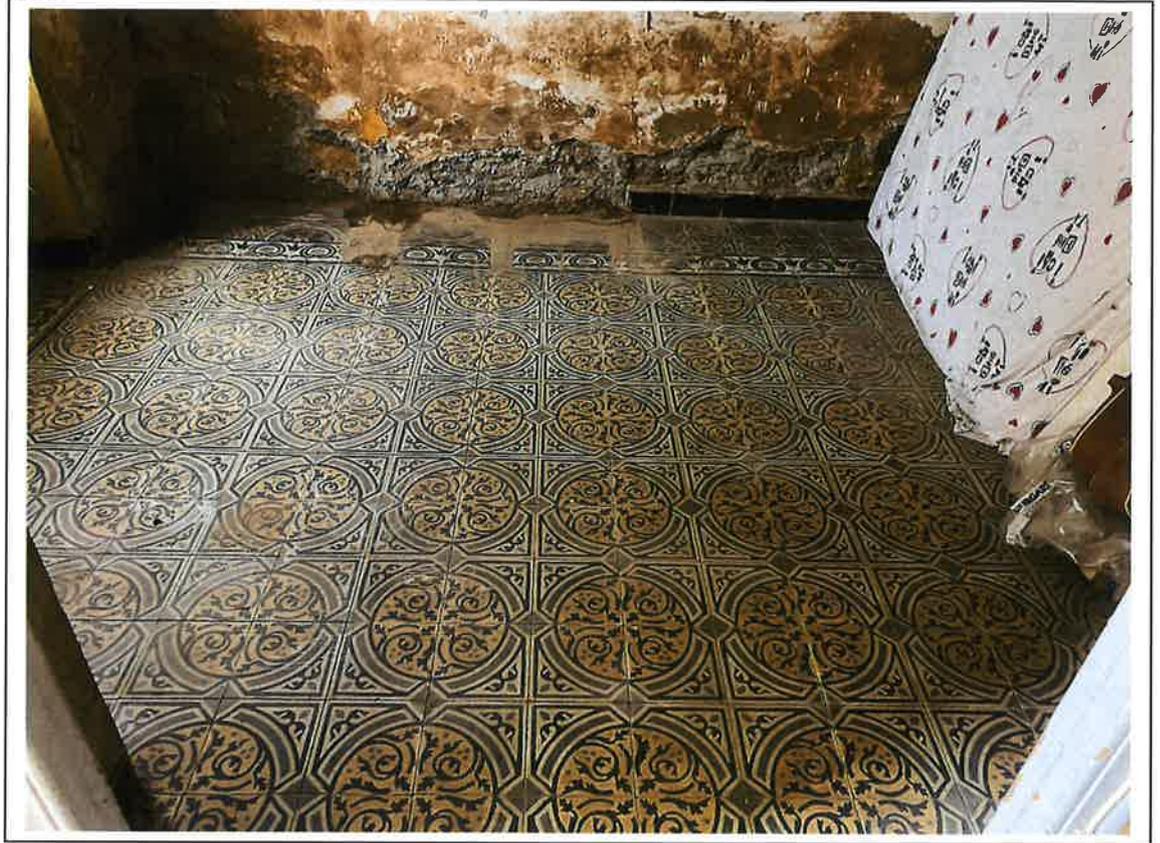
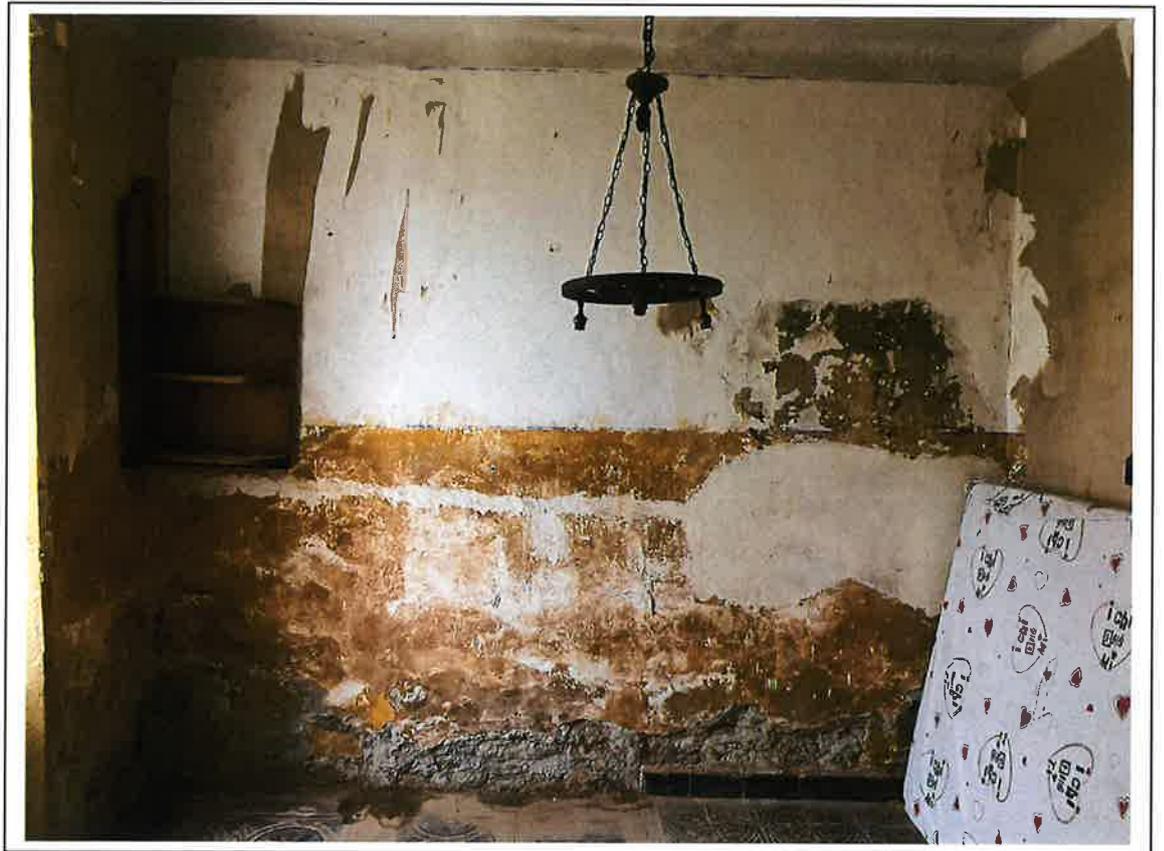
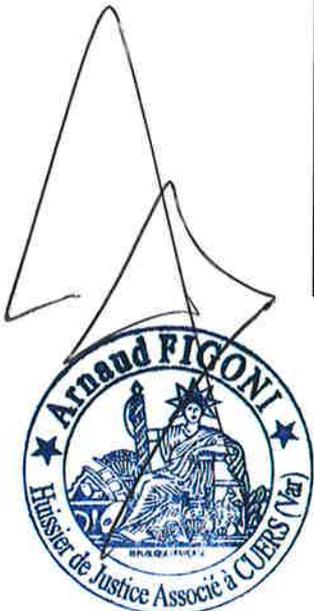
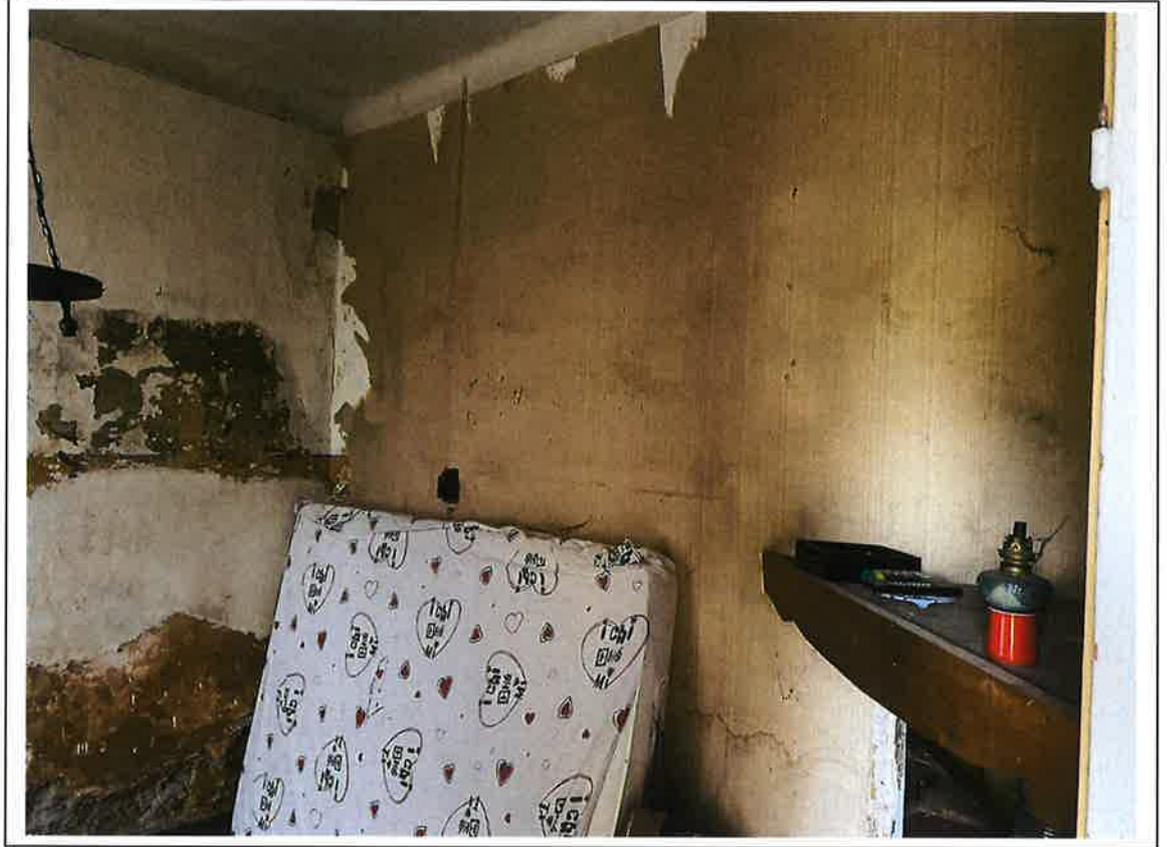
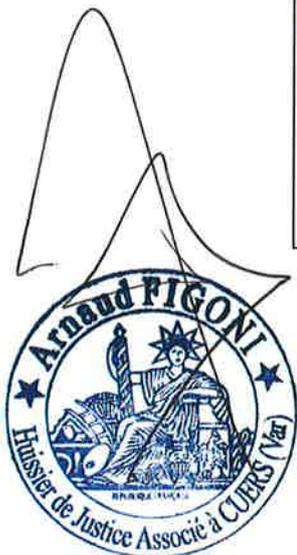
Chambre 1

Je constate que le papier-peint est arraché des murs qui présentent de nombreuses taches.

Le plafond est peint de couleur blanche et une fissure côté Ouest de la pièce.
