PROCES-VERBAL DE CONSTAT

DATE : 03 novembre 2021

-de pénétrer dans les biens immobiliers situés 1464 Avenue Alfred Decugis à HYERES, lieudit La Pierre du Moulon, formant la parcelle cadastrée IX numéro 98,

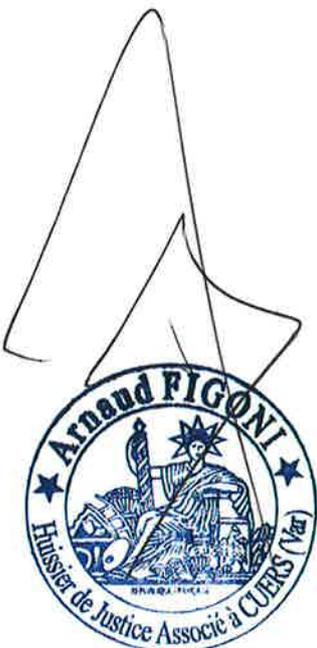
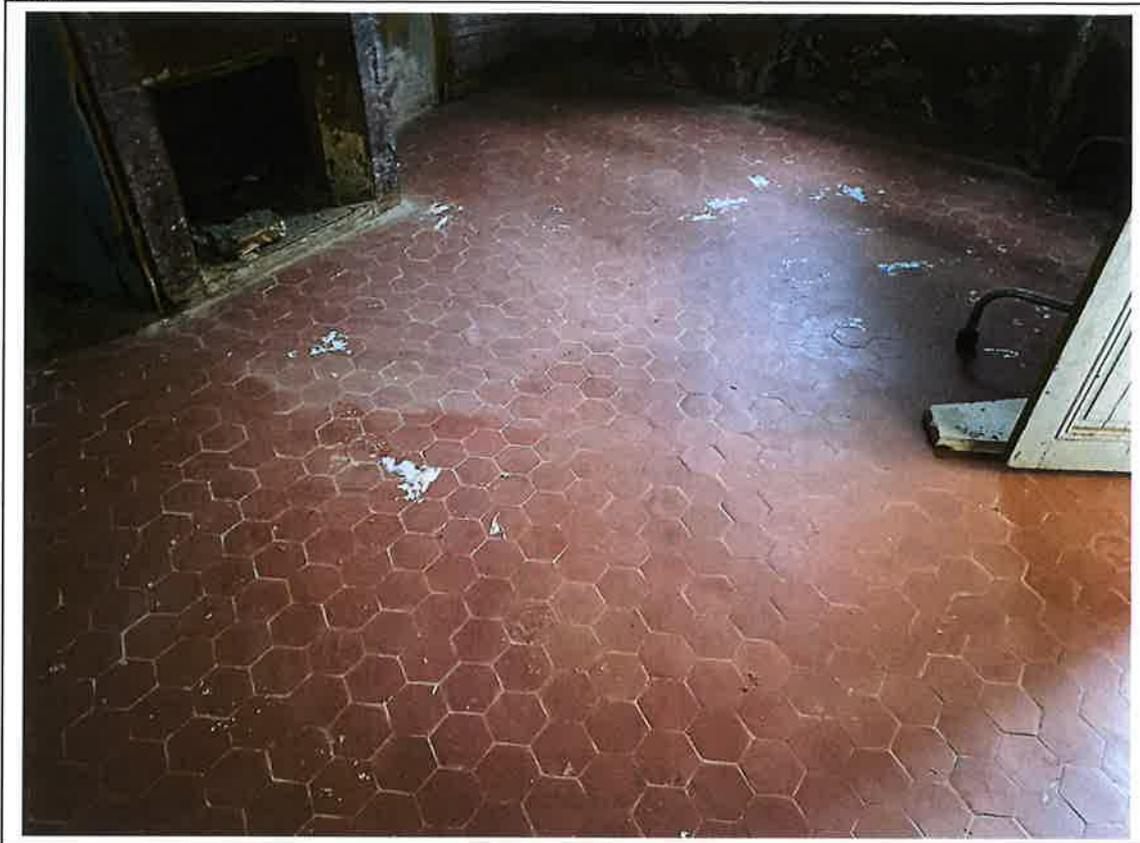
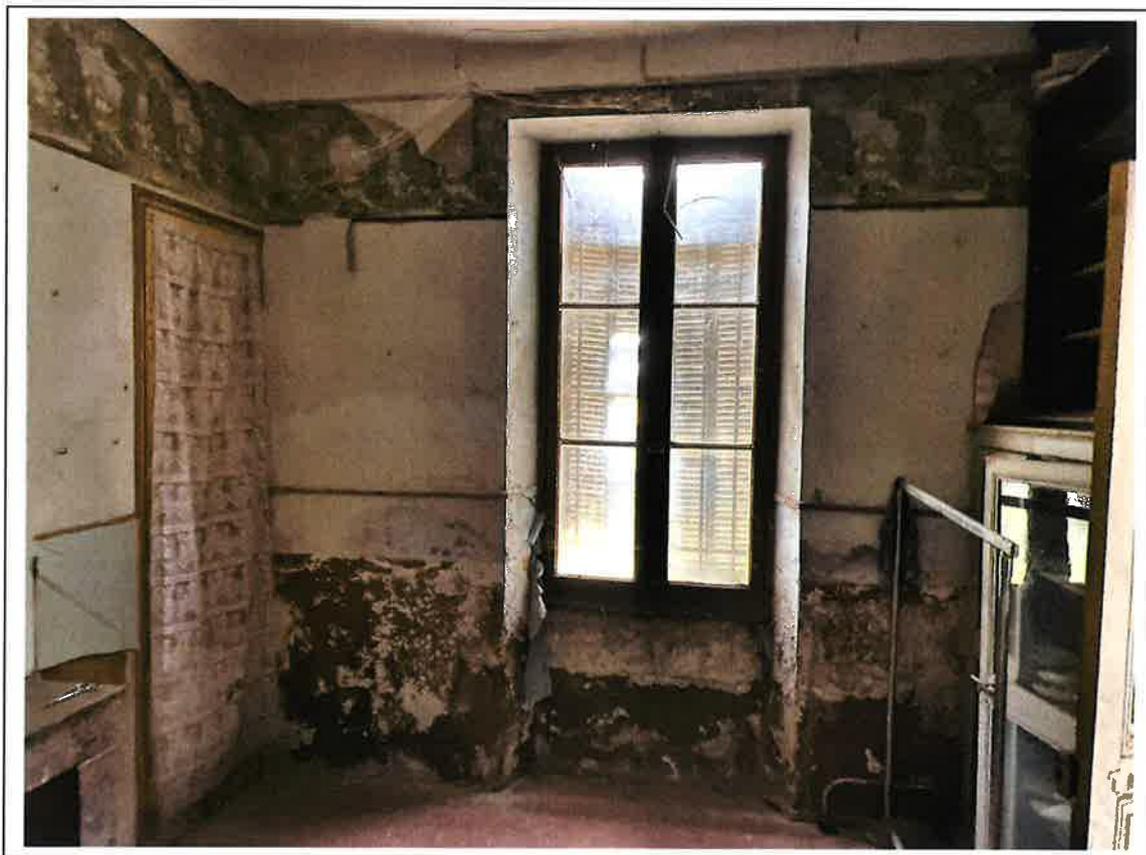
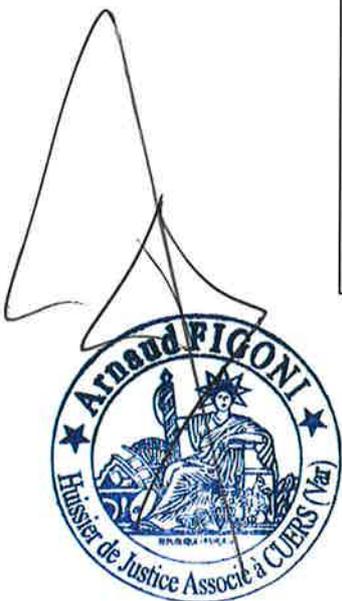
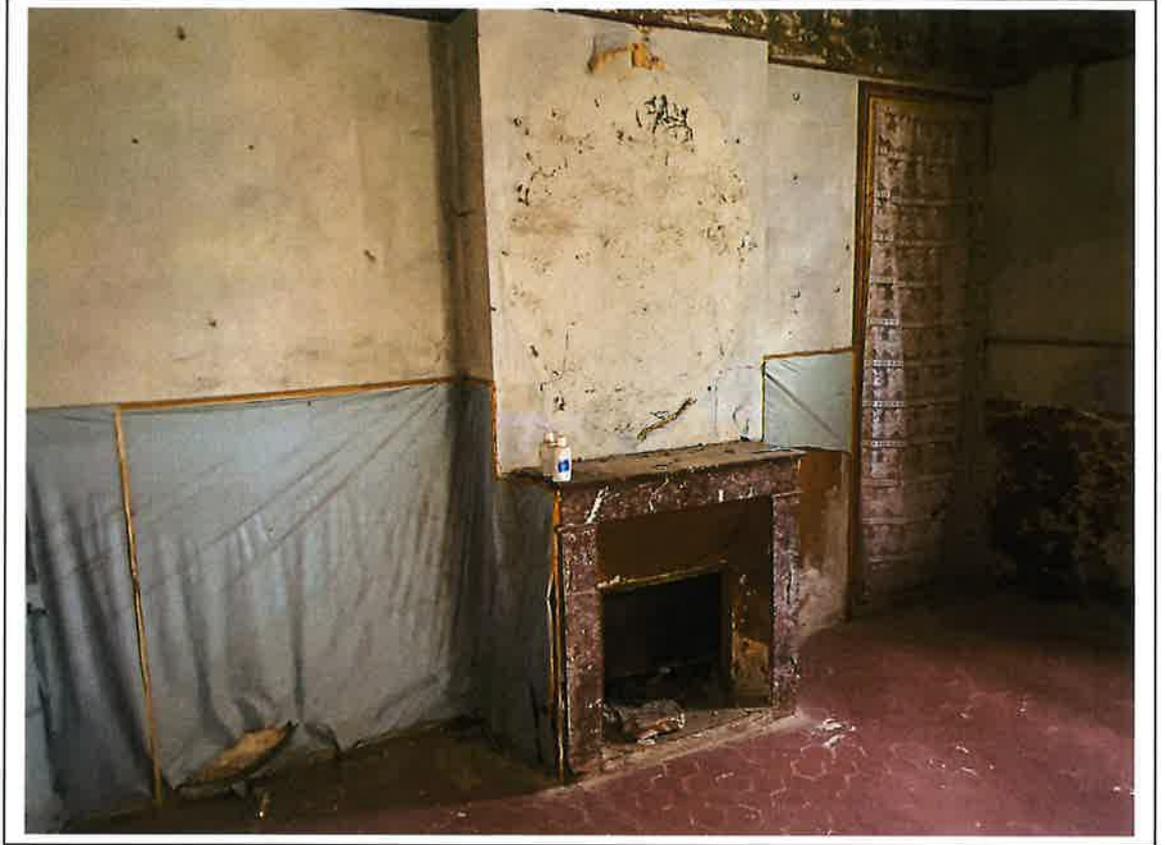
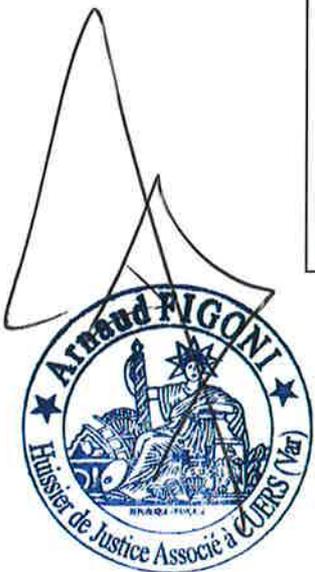
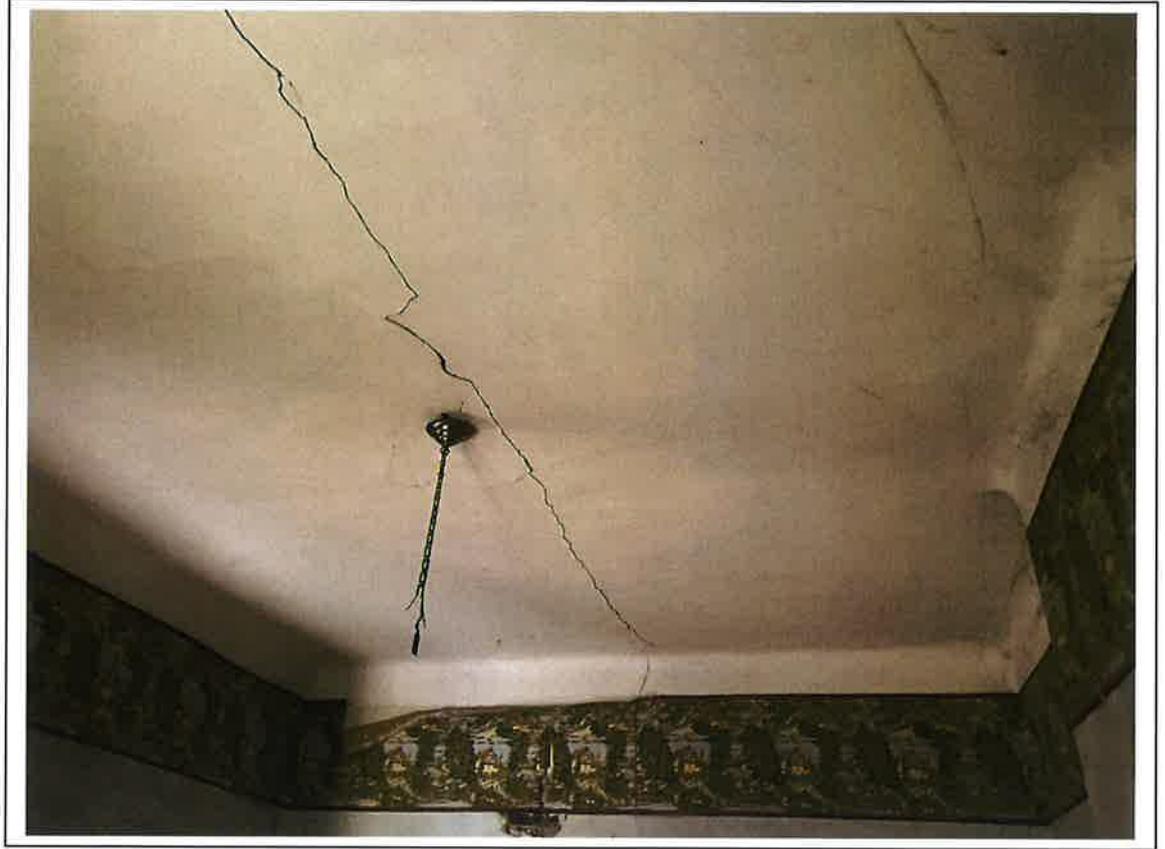
Chambre 2

Les murs présentent de nombreuses taches et sont partiellement décrouvés.

Je constate une vaste fissure qui parcourt le plafond sur toute sa longueur.

Une cheminée en mauvais état avec jambages et plateau marbre flanque le mur Est.

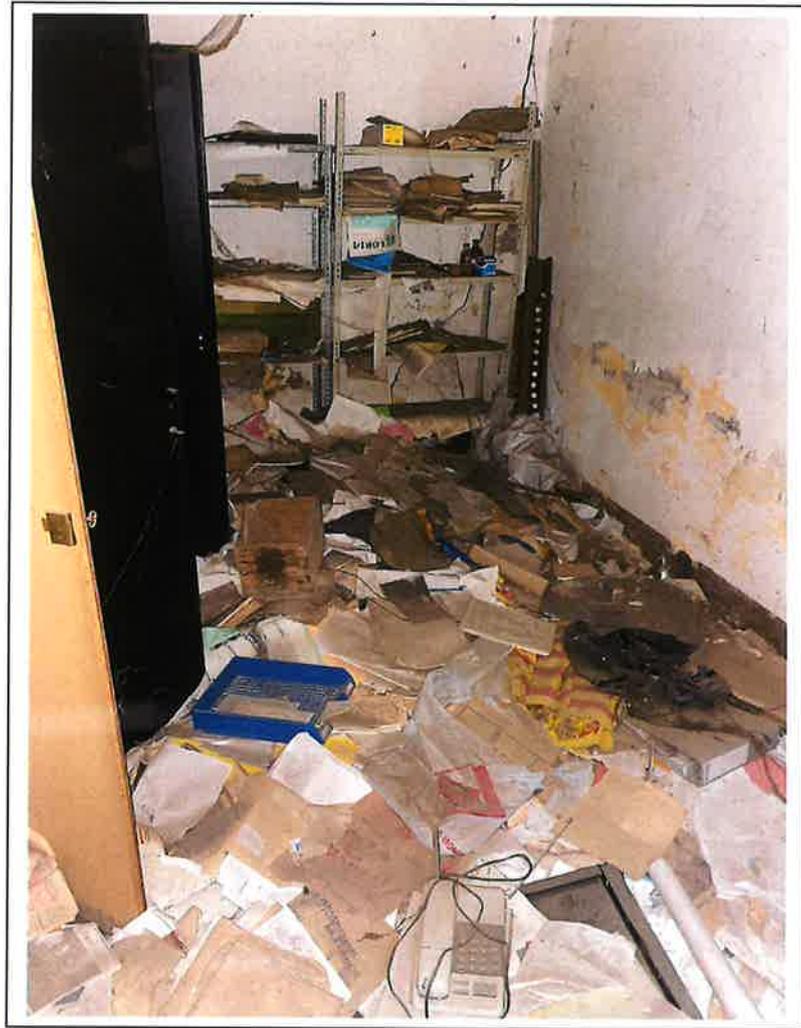
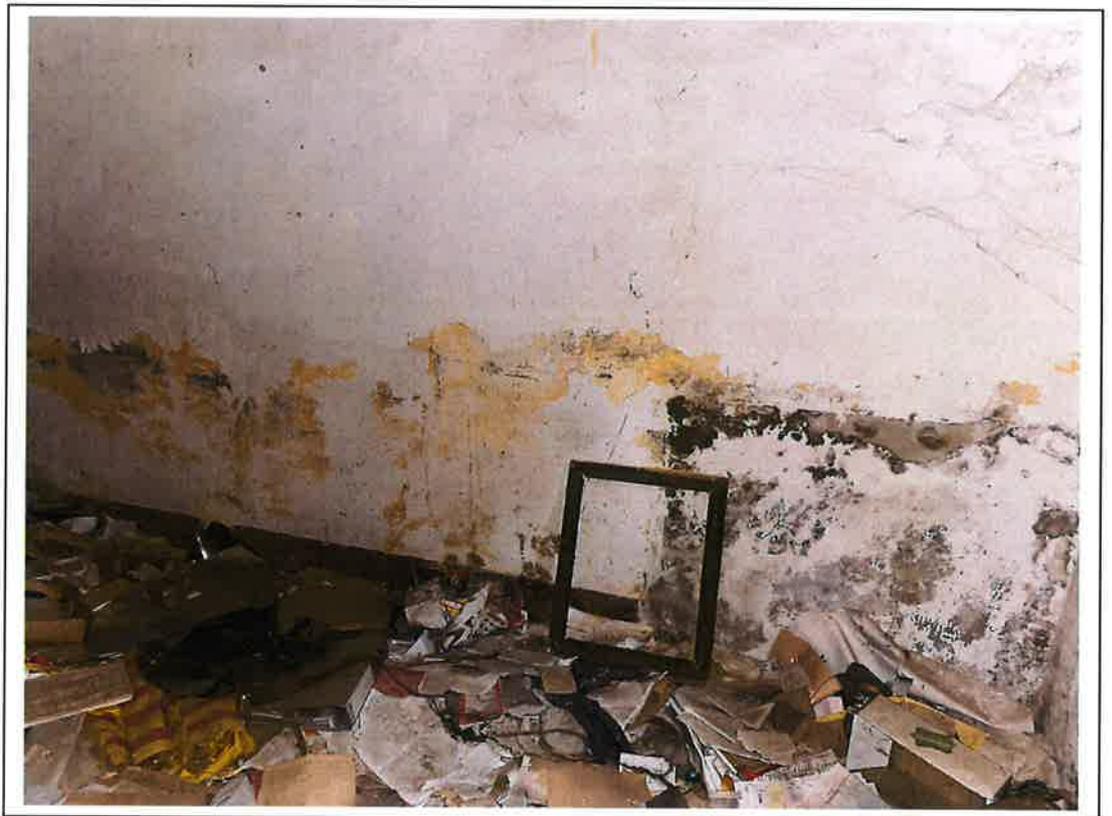
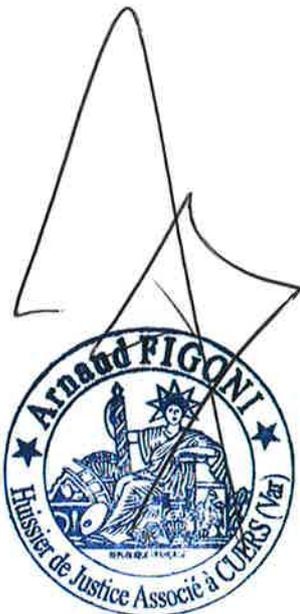
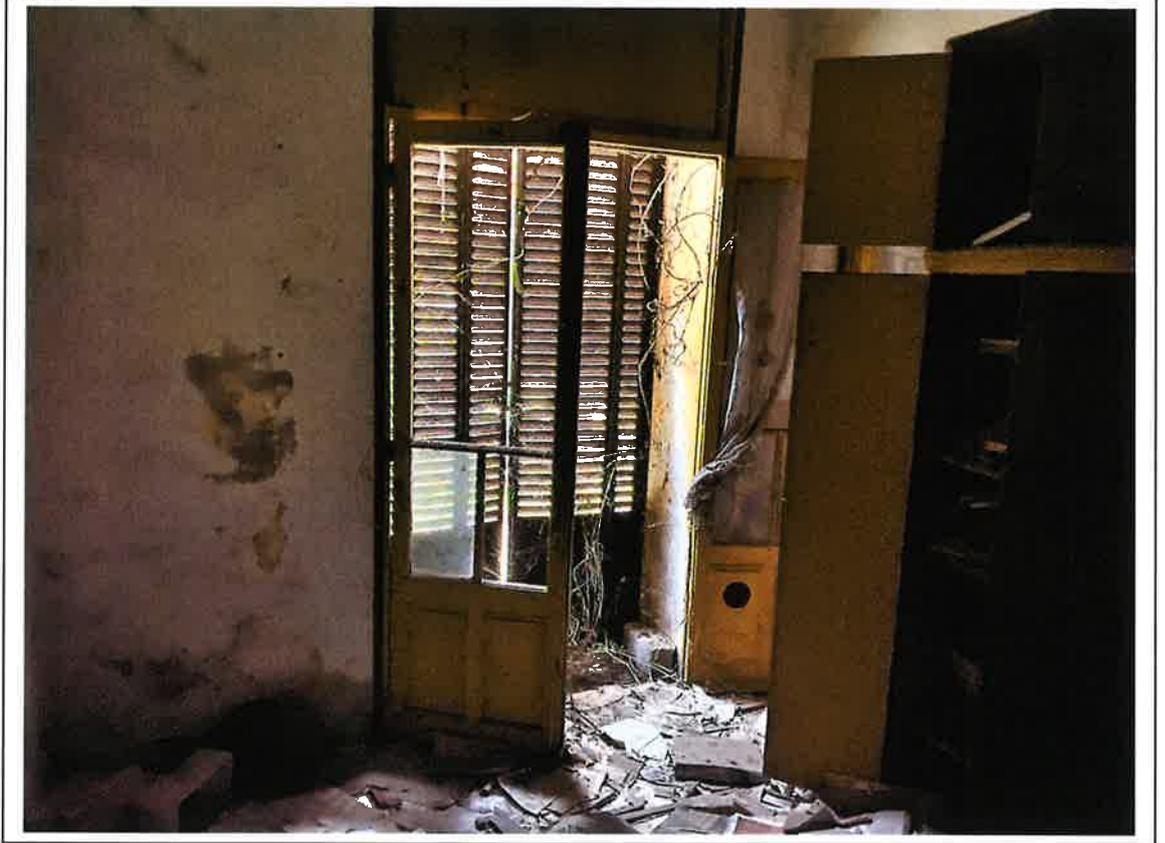
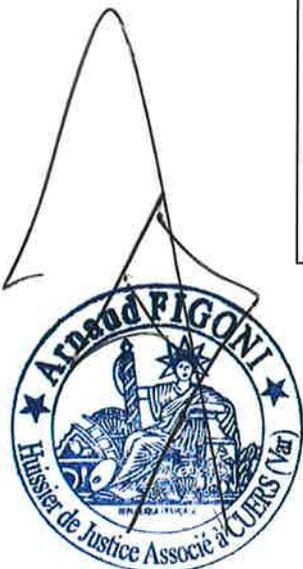
Chambre 3

Les murs, peints de couleur blanche, sont recouverts de taches, traces de moisissures et toiles d'araignées.

Je constate que le plafond est parcouru de plusieurs fissures.

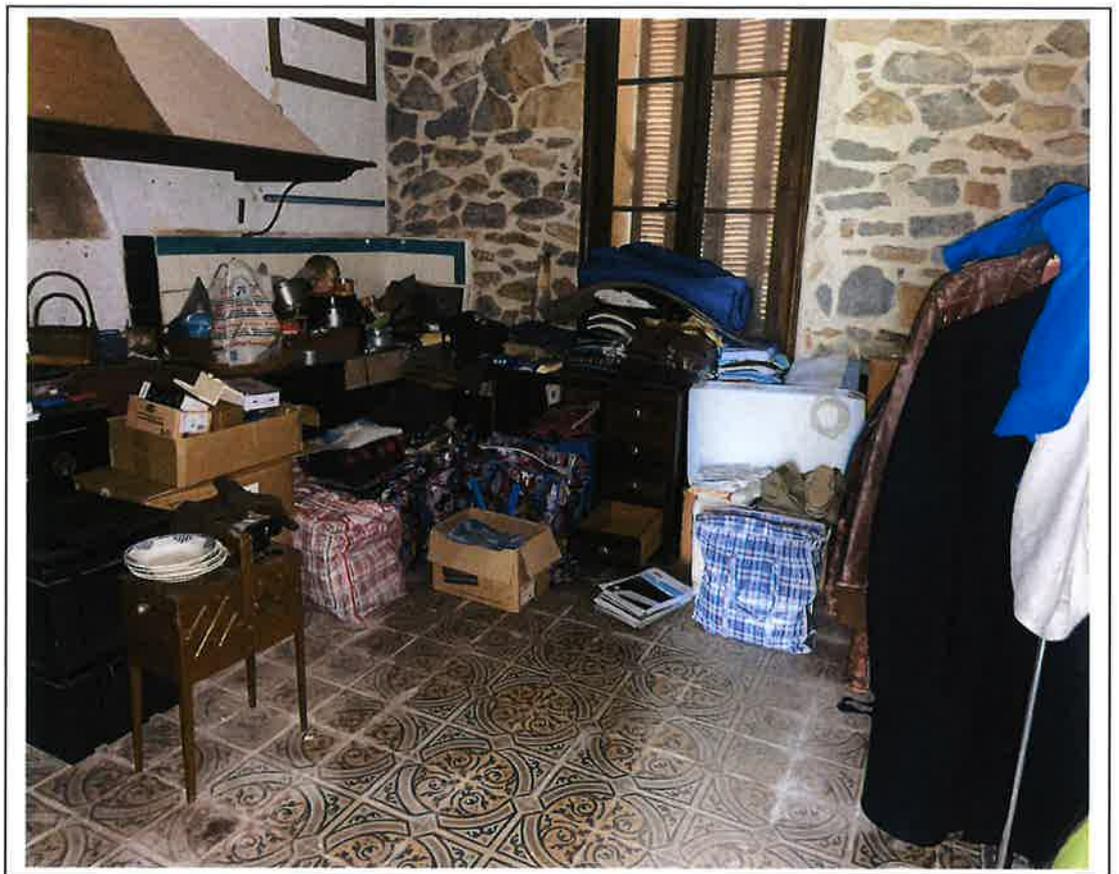
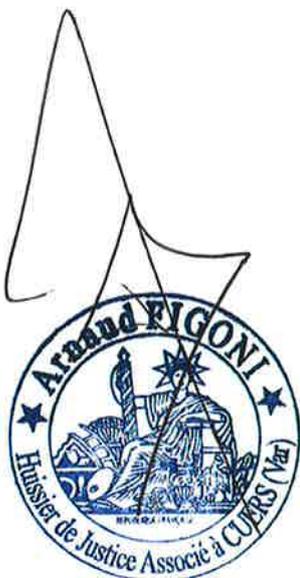
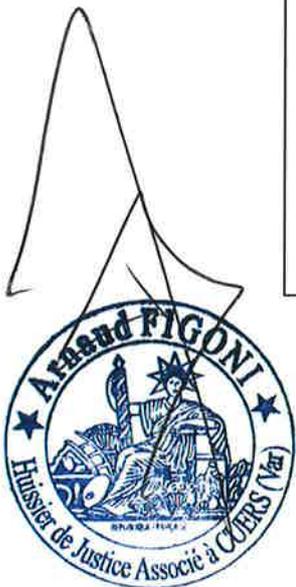
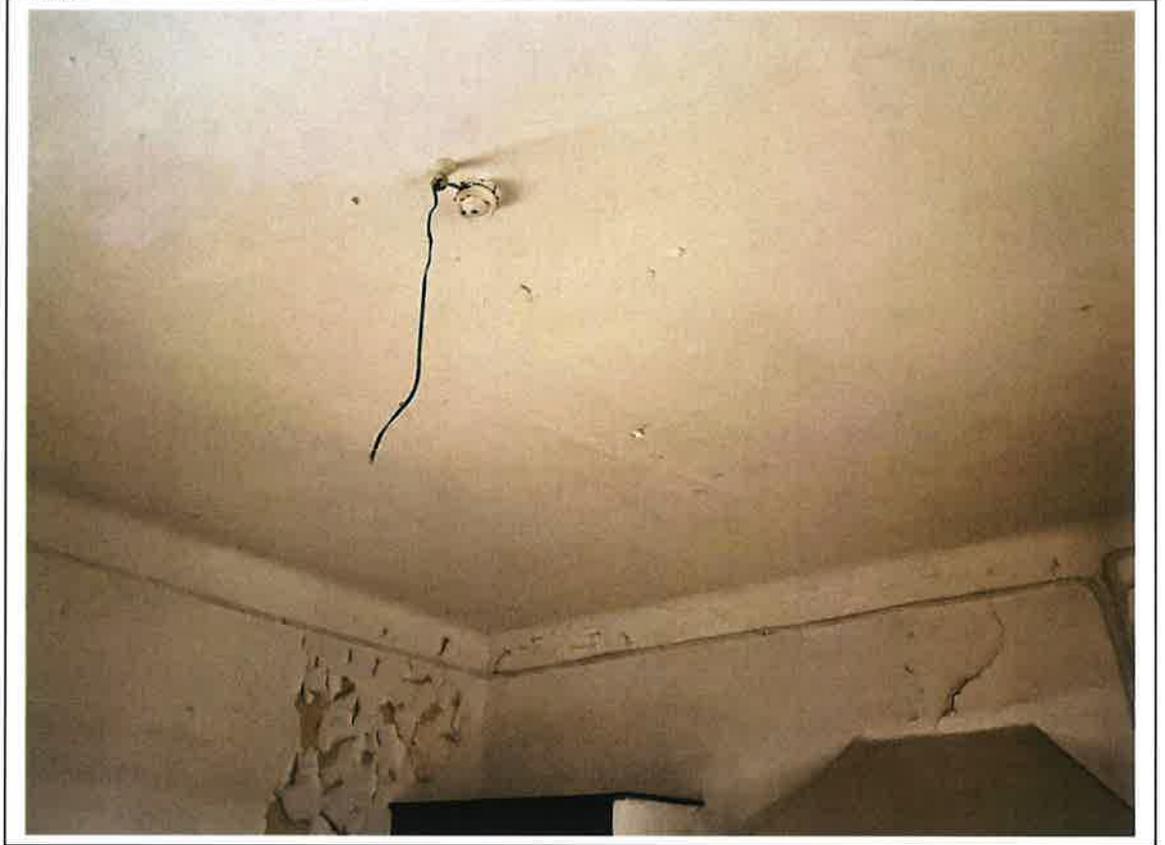
Cuisine

Les murs sont peints de couleur blanche ou habillés d'un parement en pierres. Je constate un phénomène de craquèlement de la peinture aux murs et au plafond.

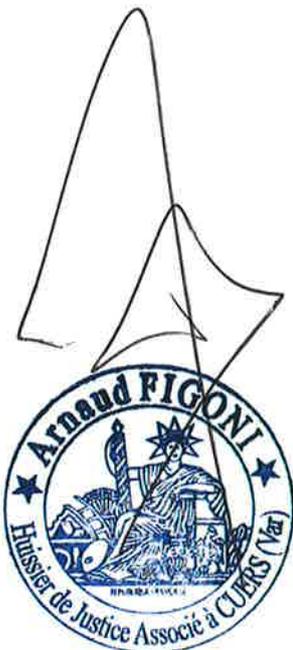
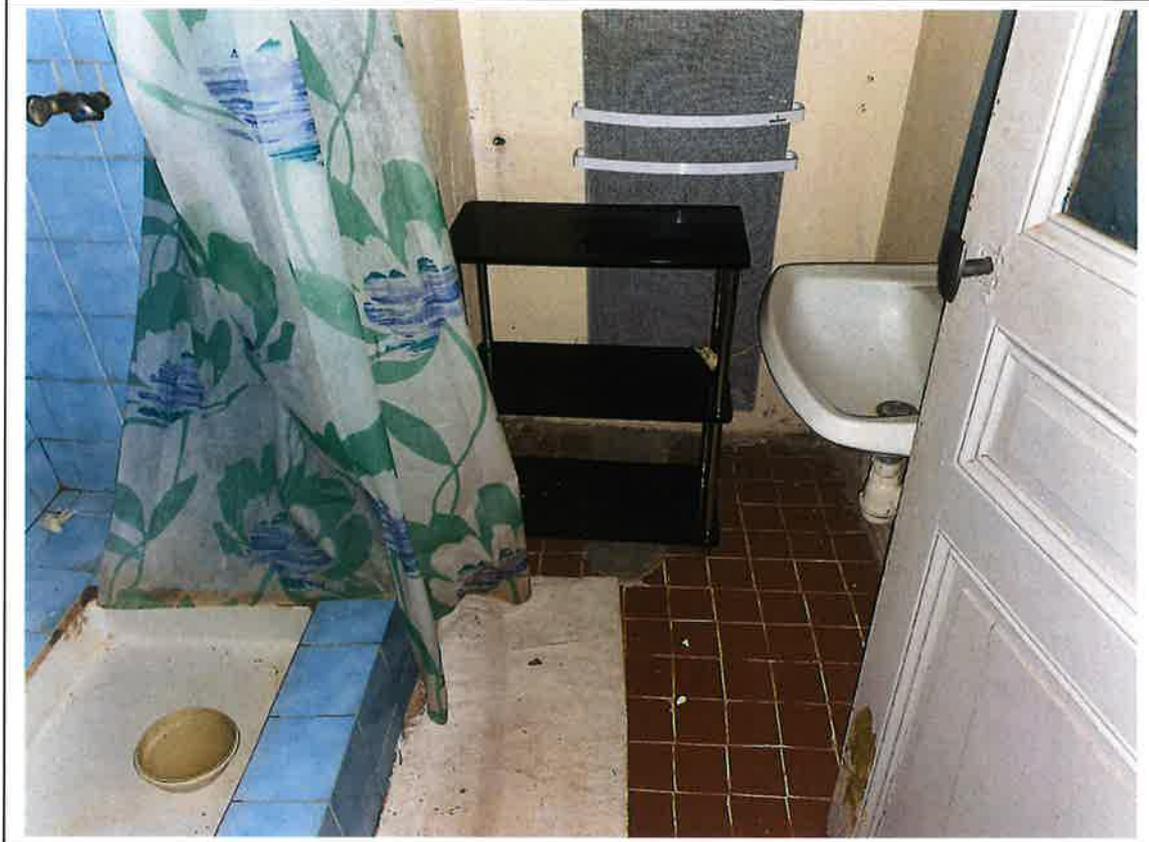
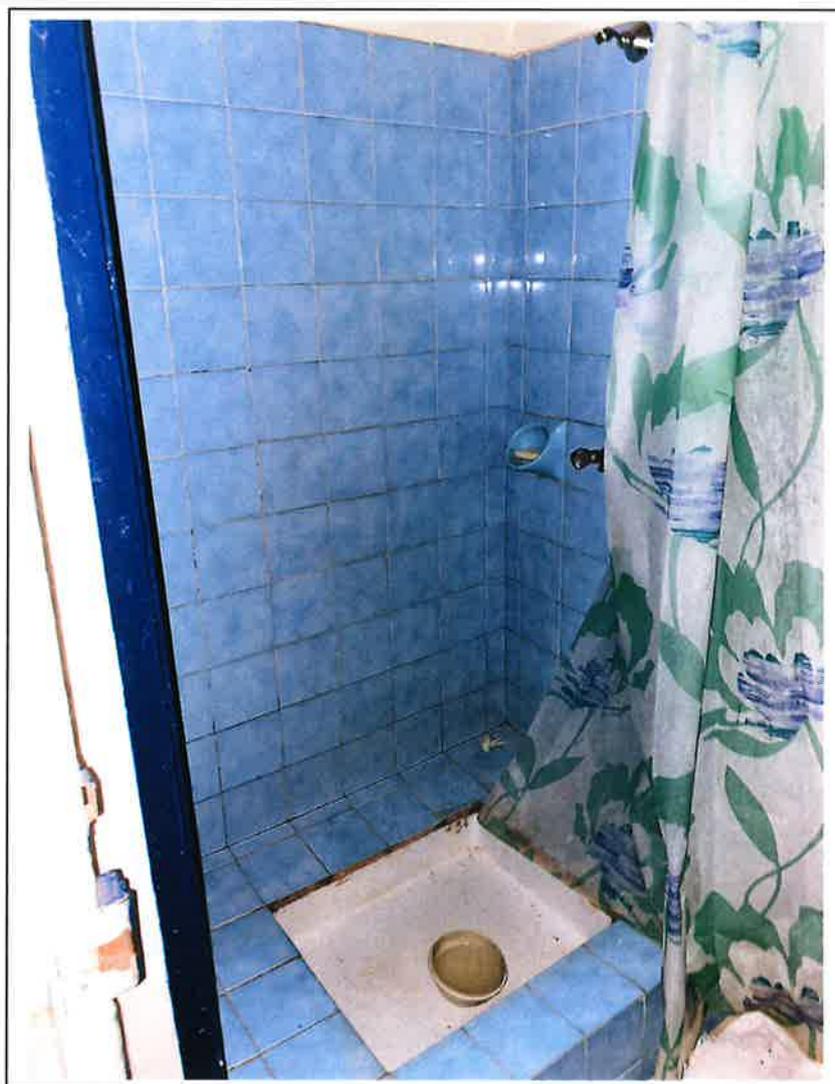
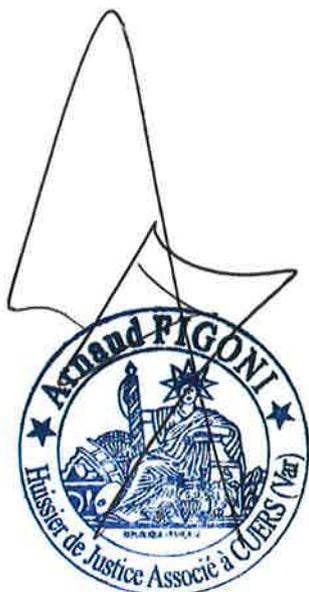
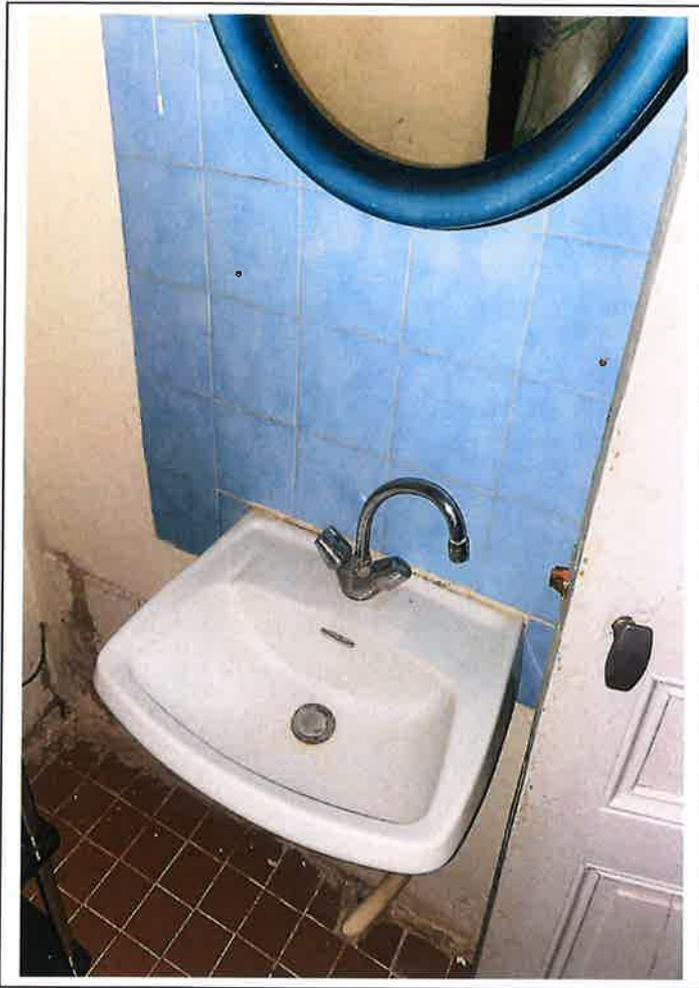
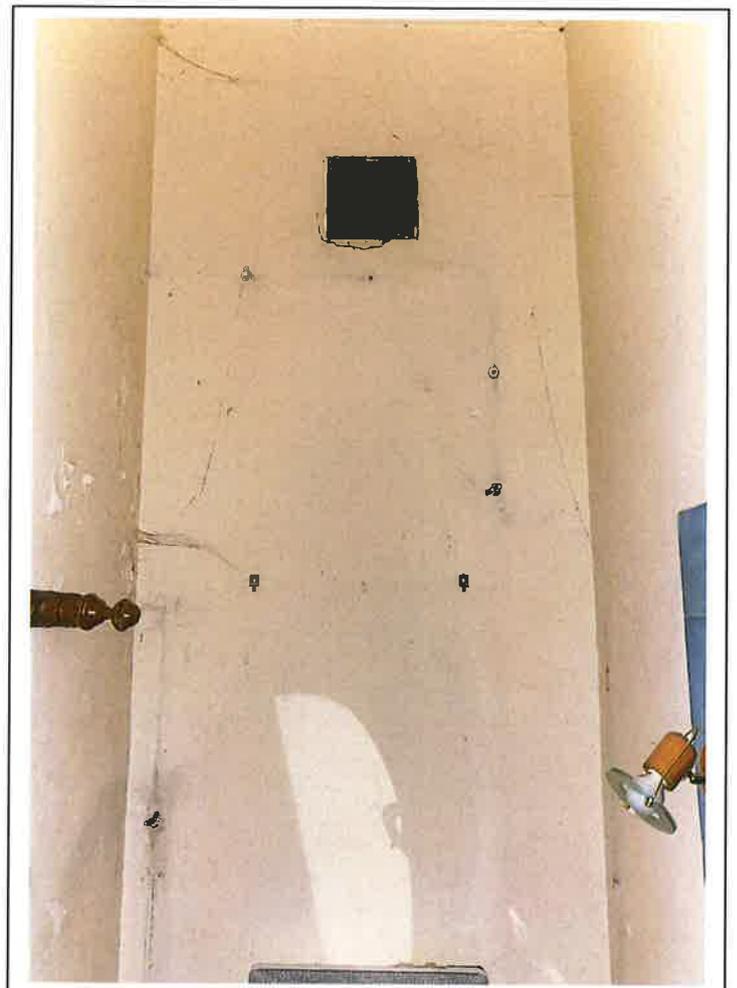
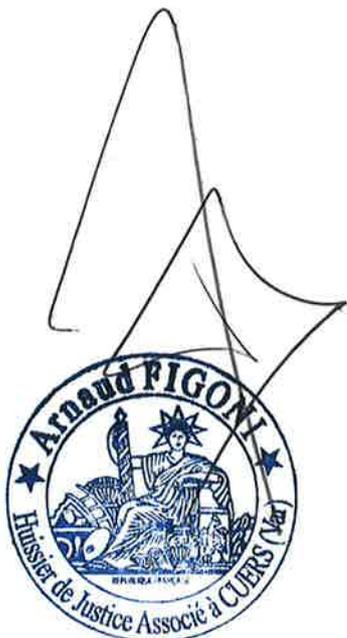
Salle d'eau

Les murs et le plafond sont peints dans les tons crèmes et présentent de nombreuses taches et trous.

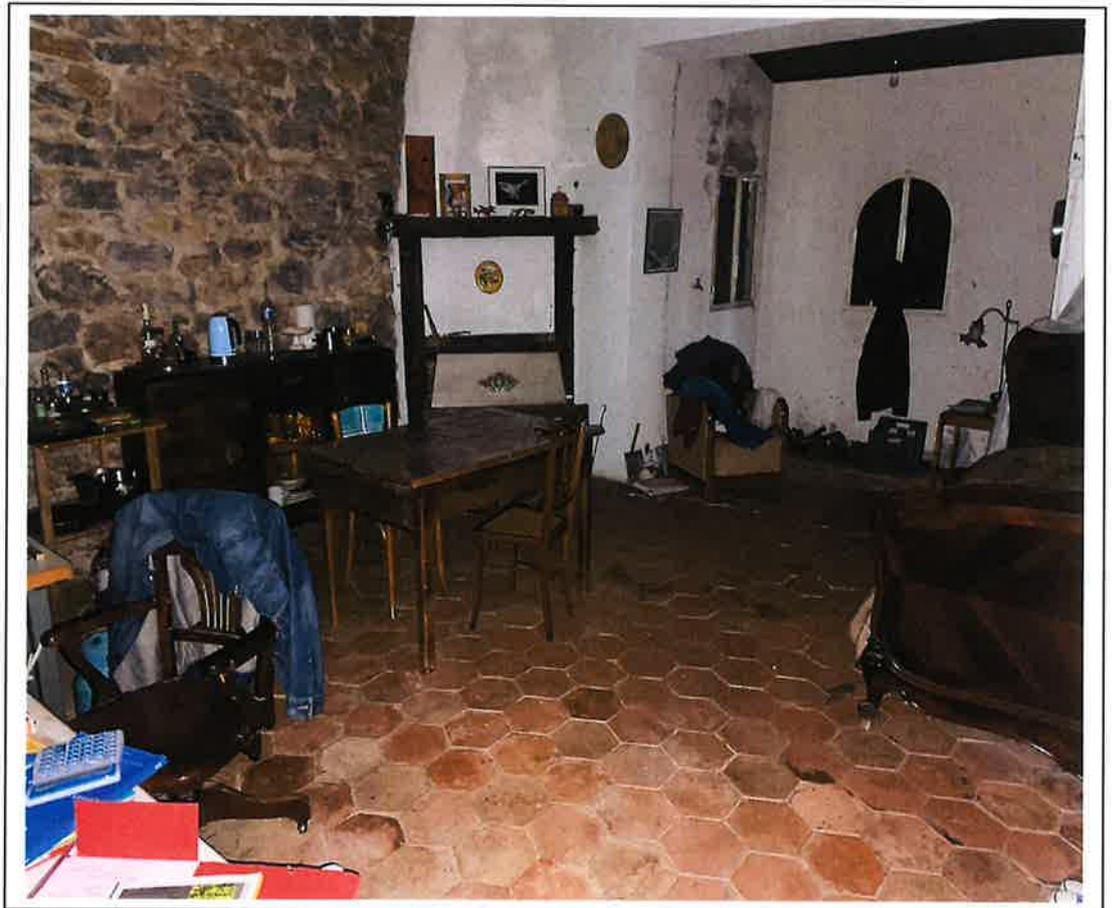
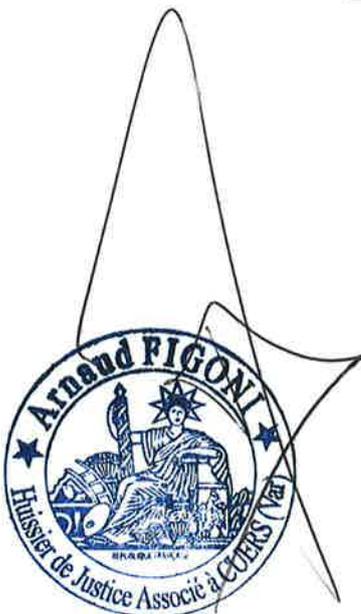
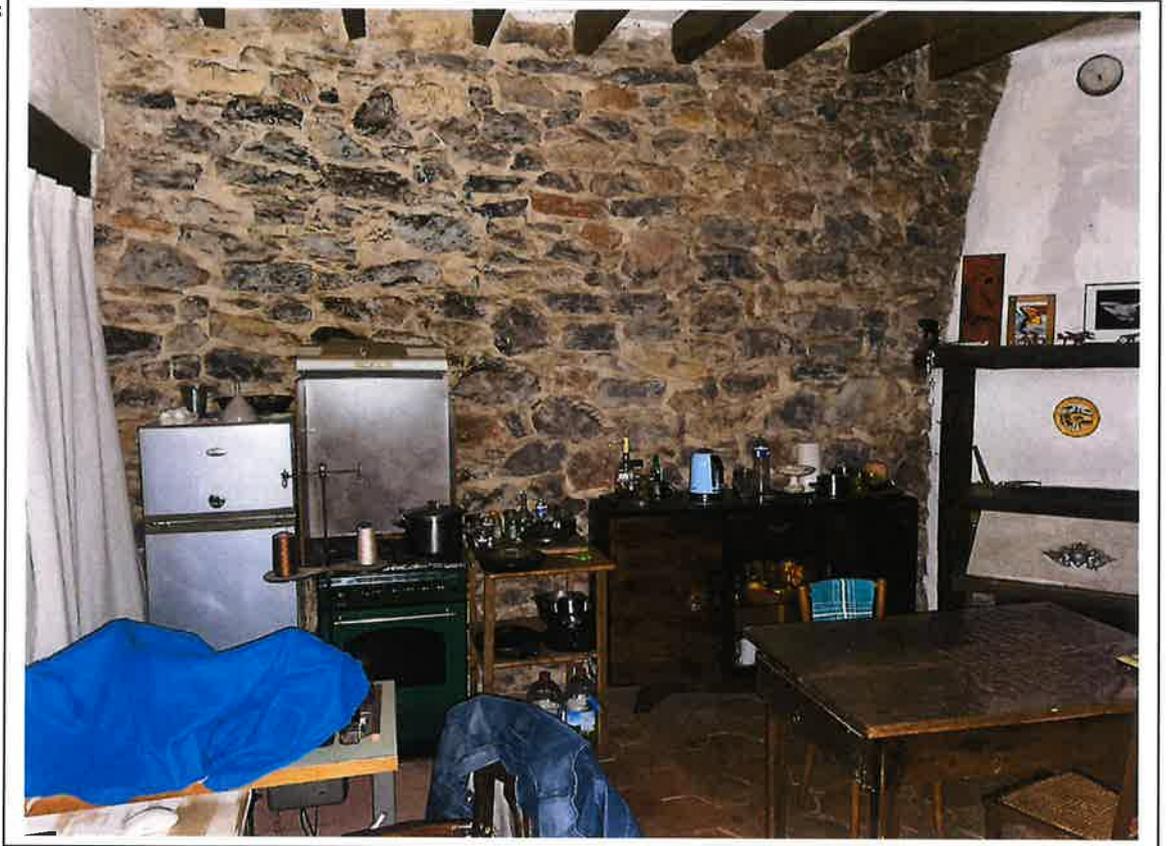
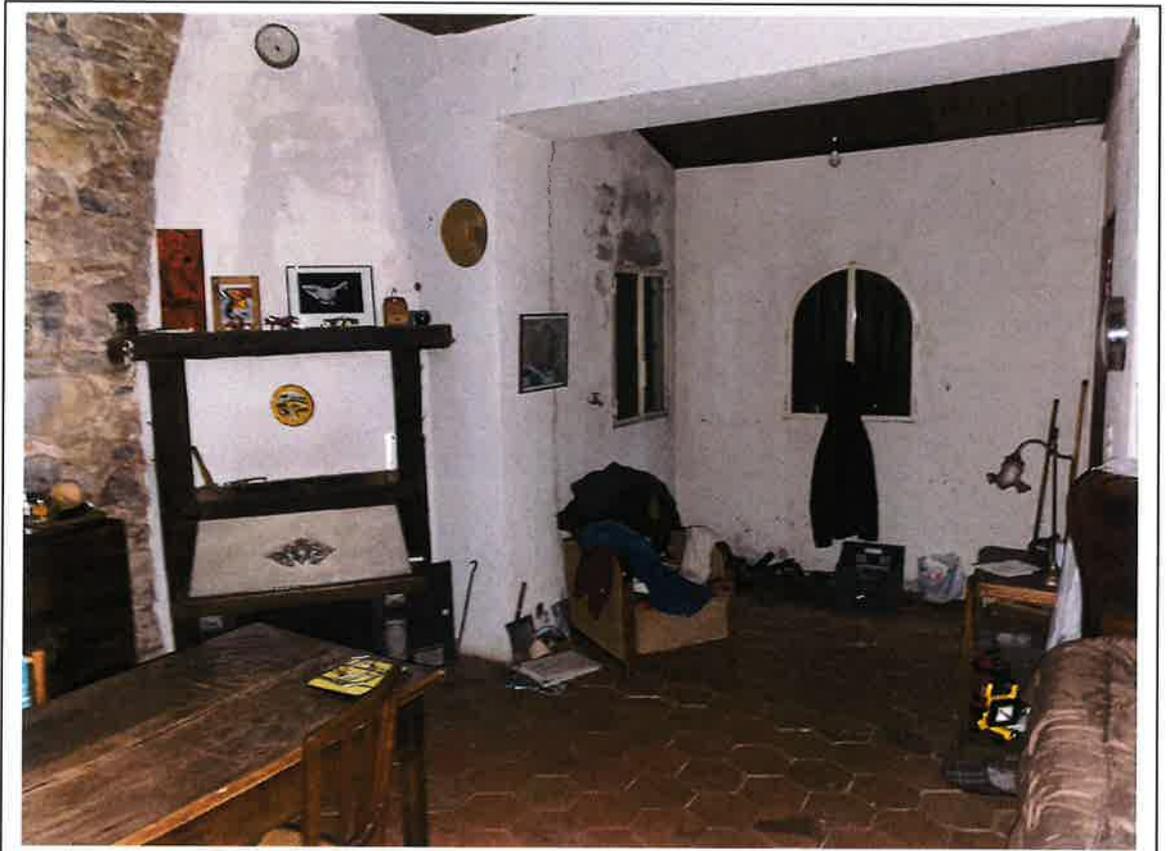
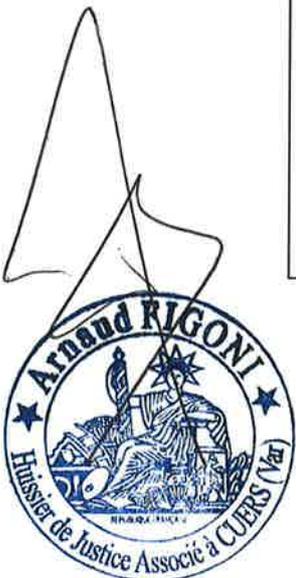
Pièce principale

Les murs sont en pierres ou peints de couleur blanche, et présentent des taches.

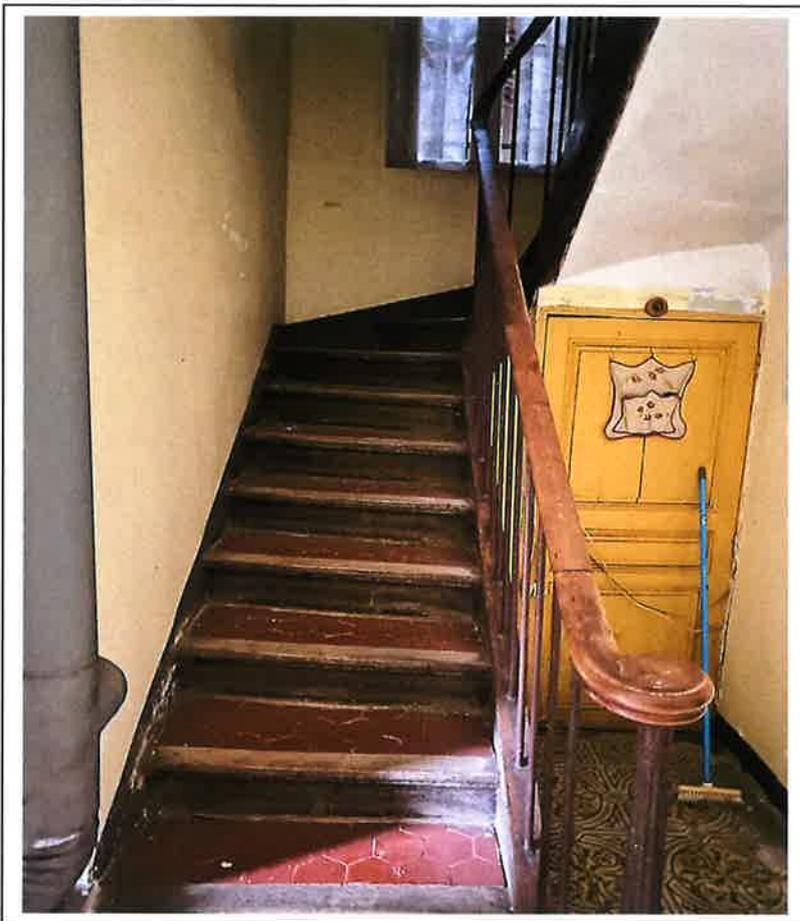
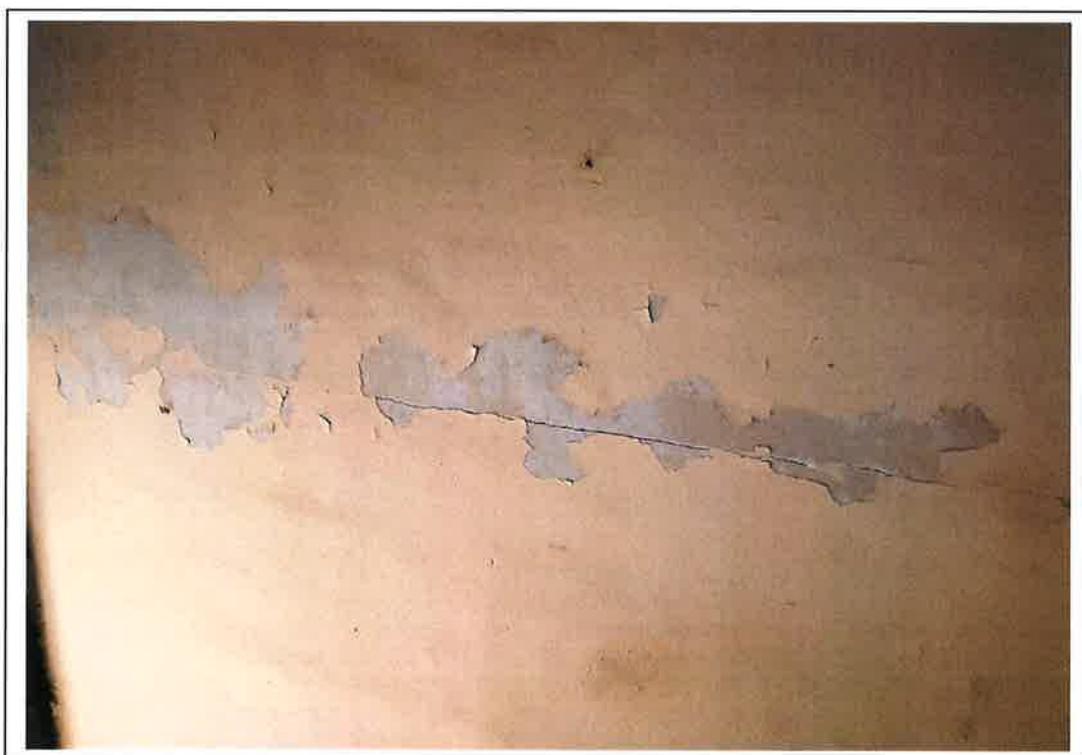
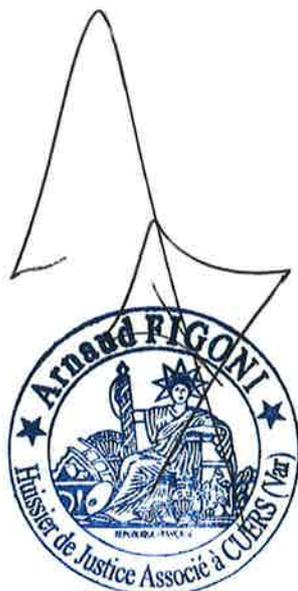
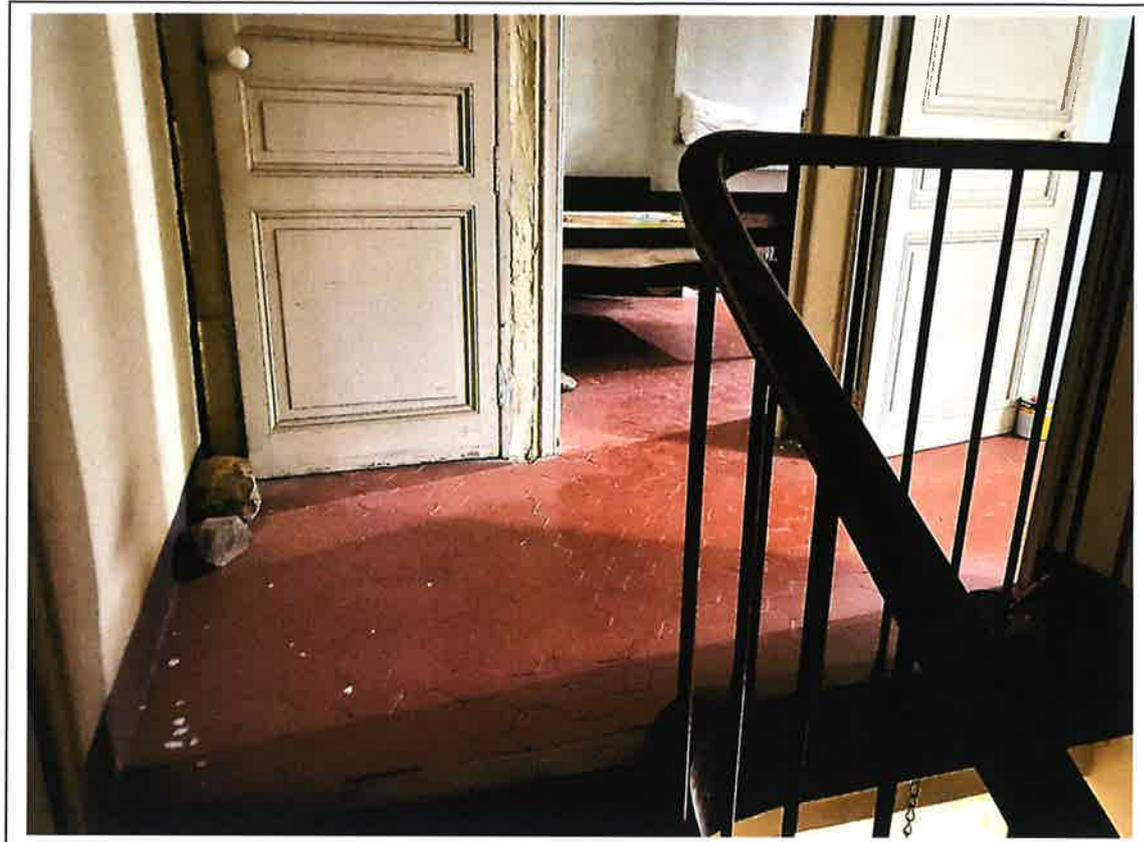
Etage

On y accède par une volée de marches habillées de tommettes, dont la peinture au mur craquèle.

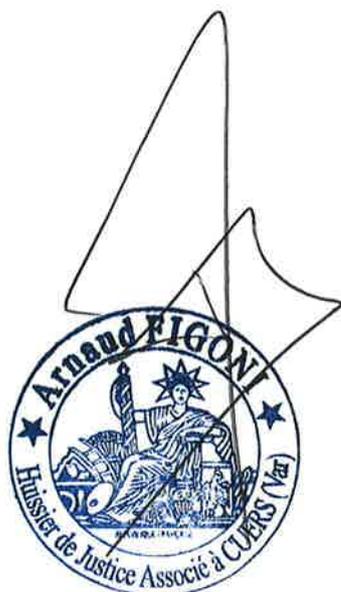
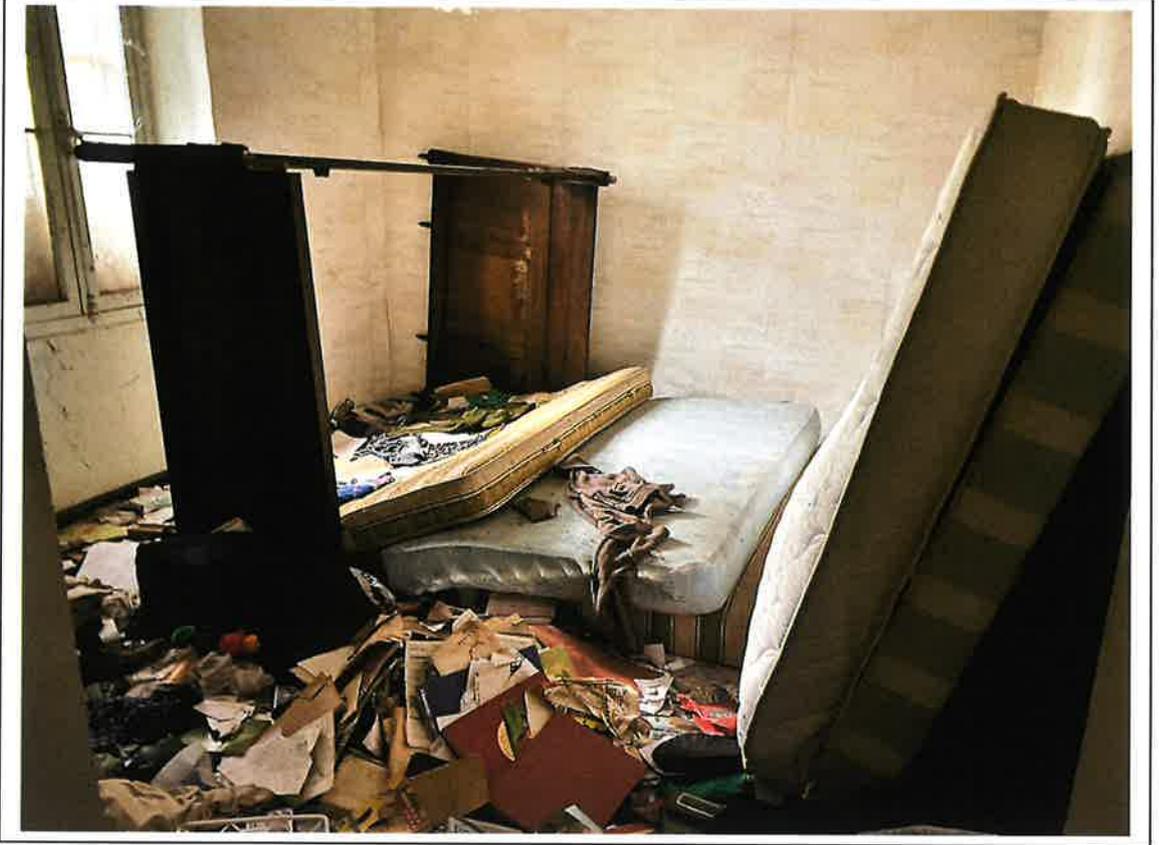
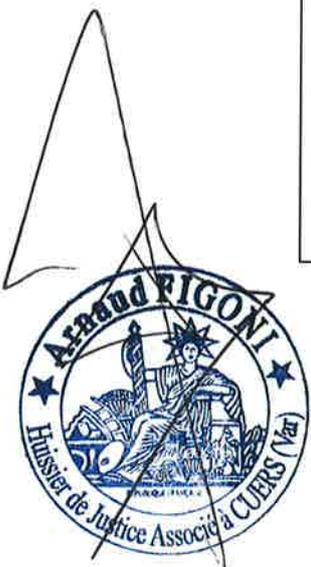
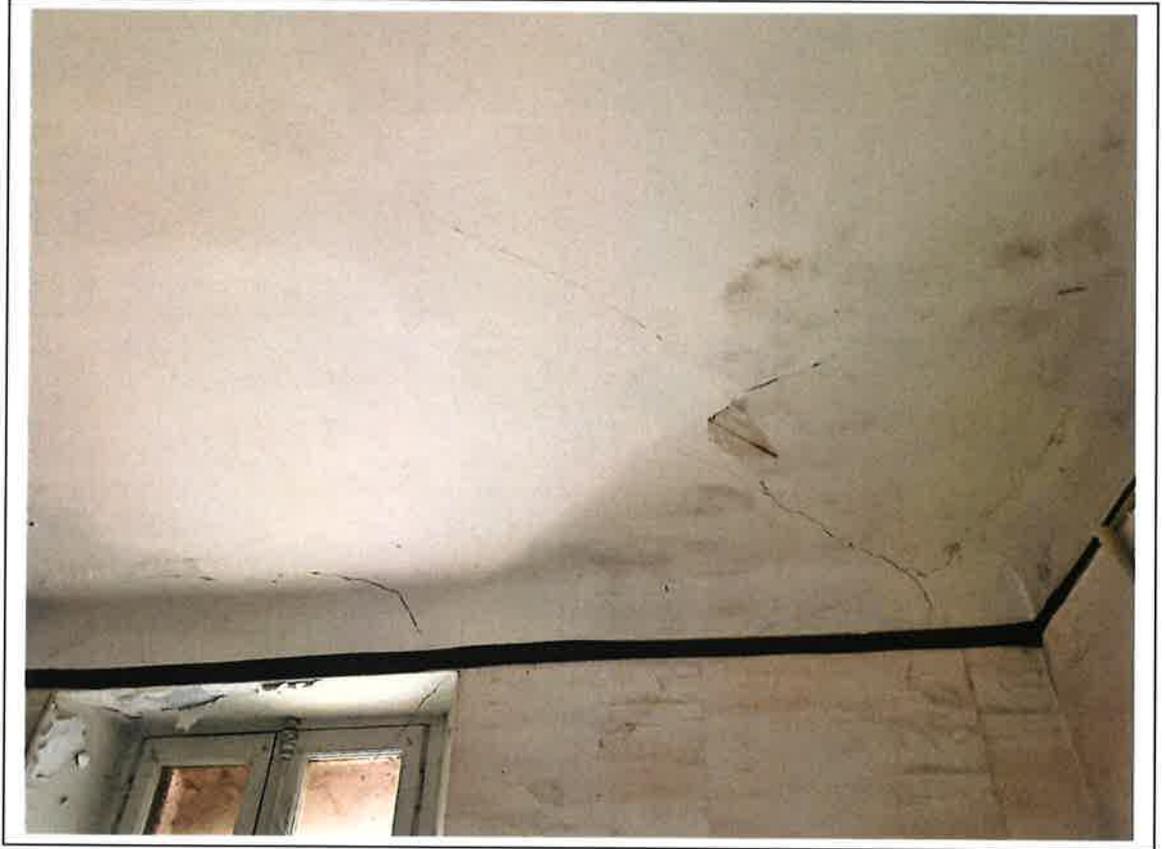
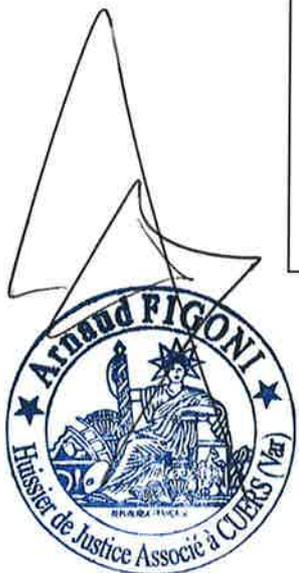
Chambre 1

Le sol est entièrement jonché de papiers et mobiliers cassés.

Le papier-peint aux murs marque une amorce de décollement.

Je constate au plafond des fissures et des taches.
