PROCES-VERBAL DE CONSTAT

DATE : 03 novembre 2021

-de pénétrer dans les biens immobiliers situés 1464 Avenue Alfred Decugis à HYERES, lieudit La Pierre du Moulon, formant la parcelle cadastrée IX numéro 98,

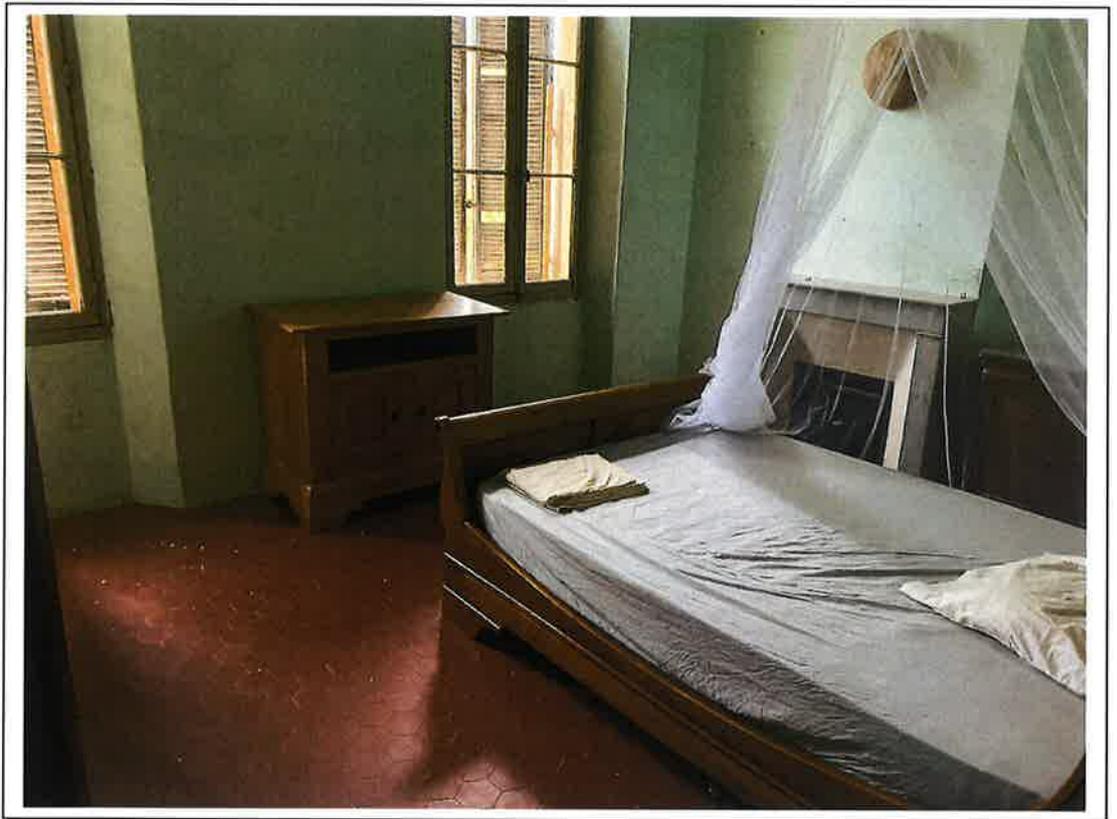
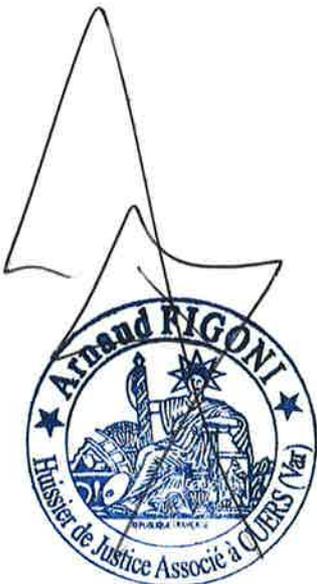
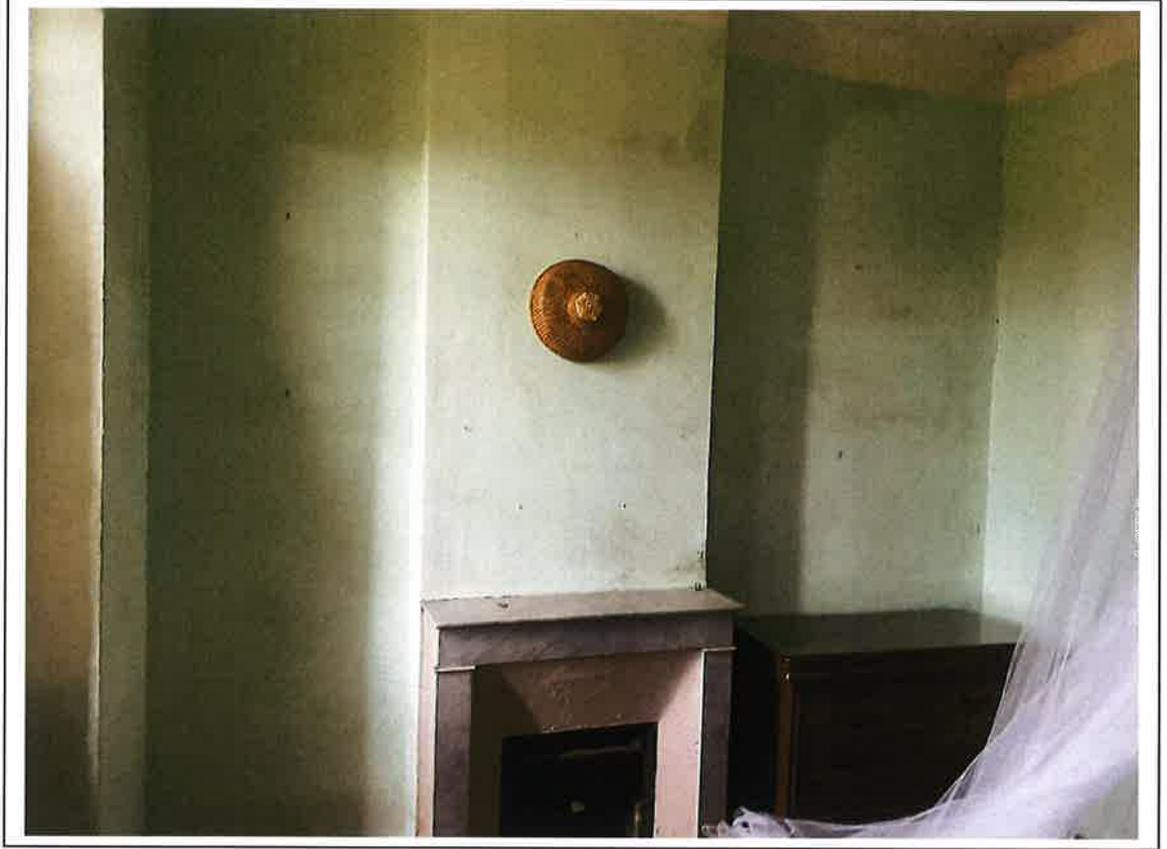
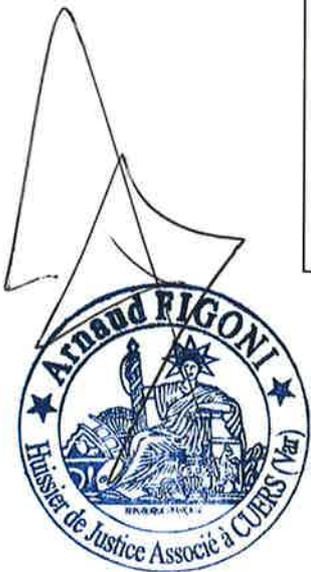
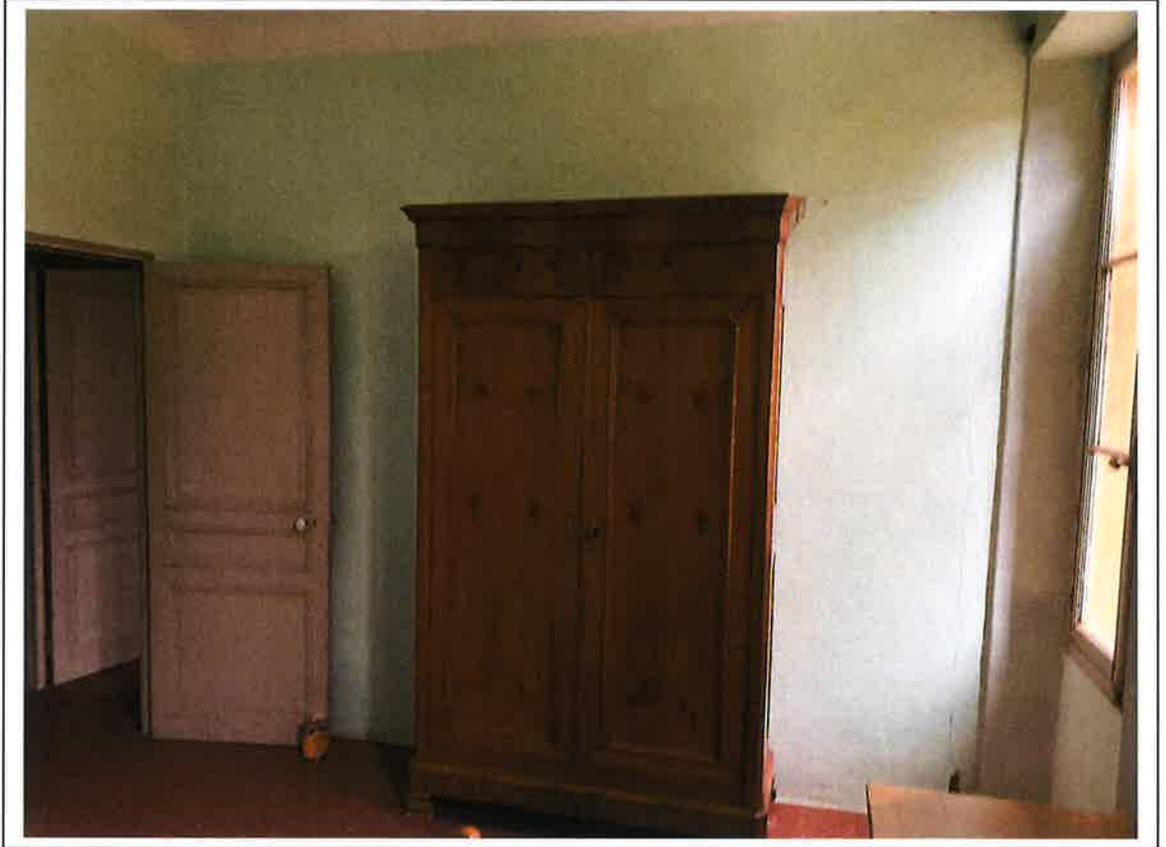
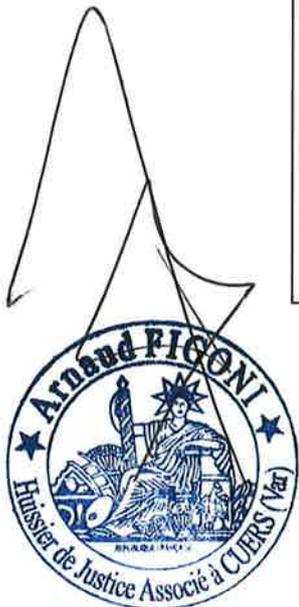
Chambre 2

Je constate des taches sur la périphérie de la pièce, une fissure au niveau de l'encadrement de la porte, d'autres fissures sont visibles au plafond.

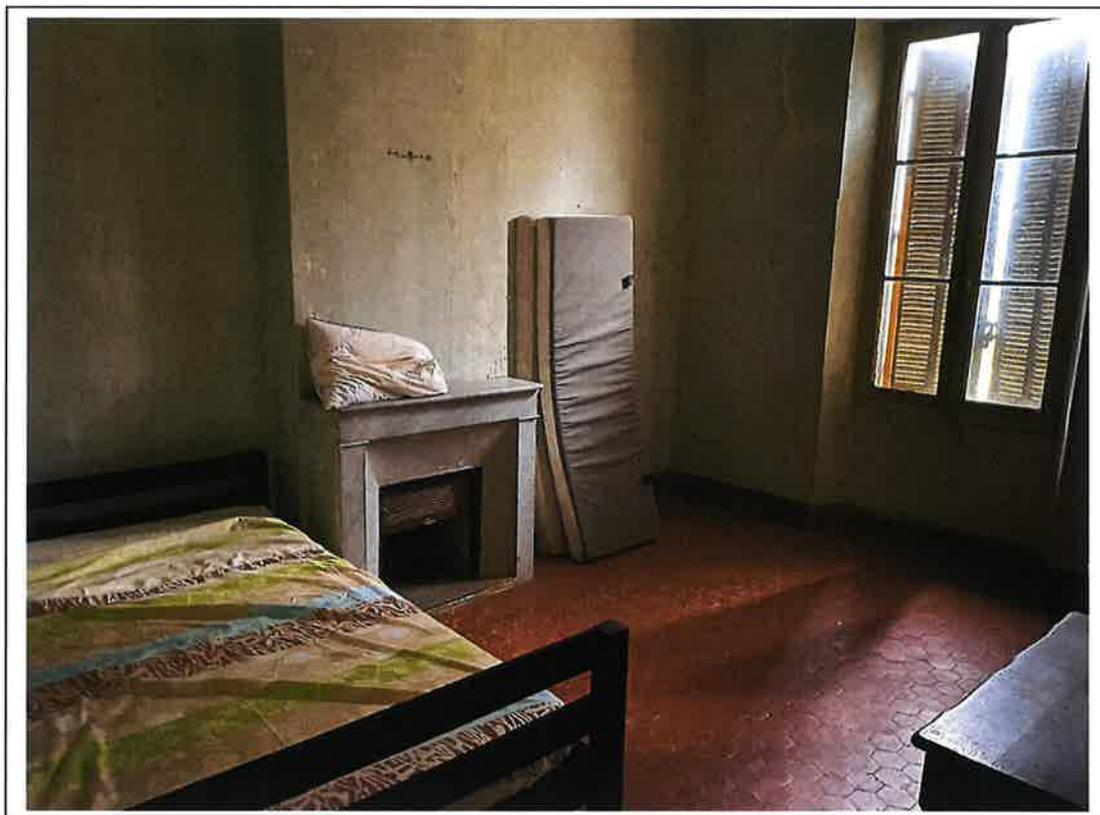
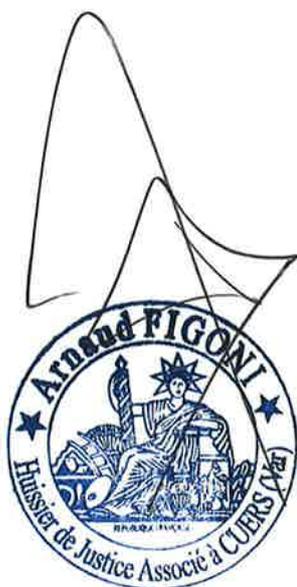
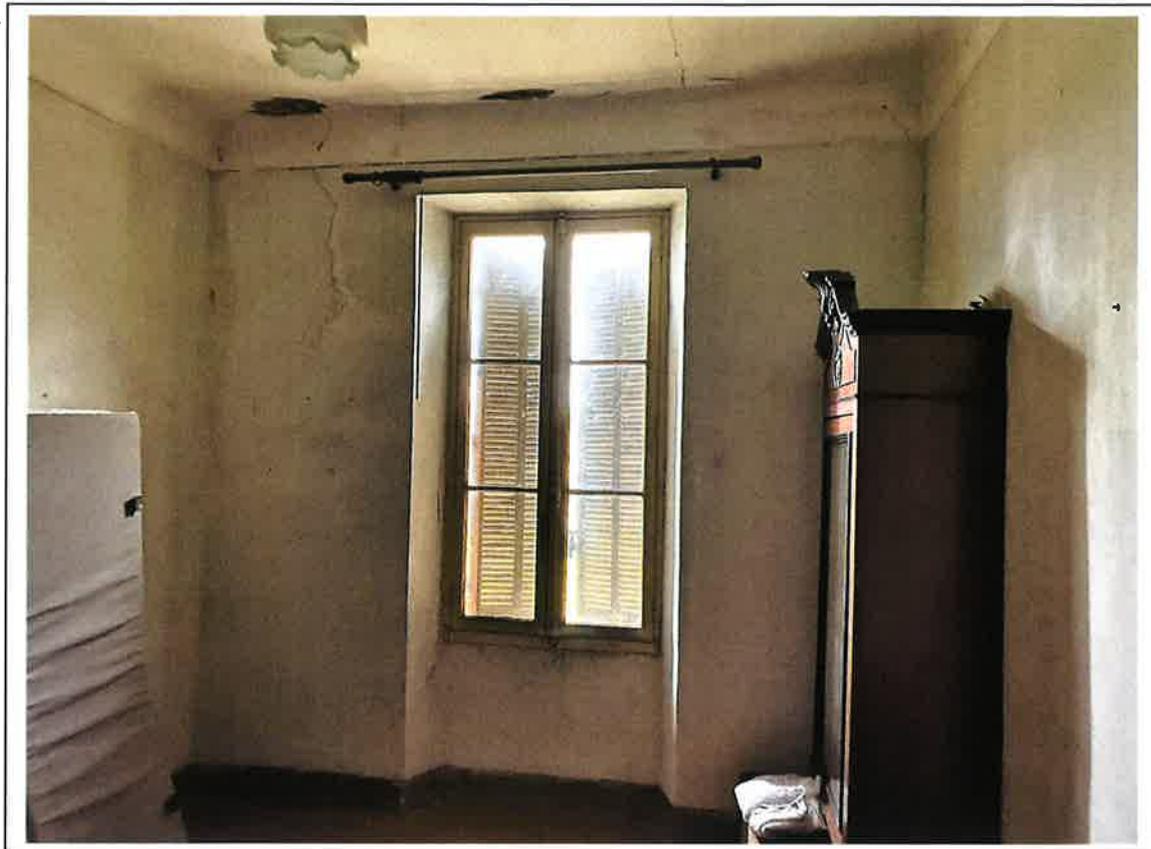
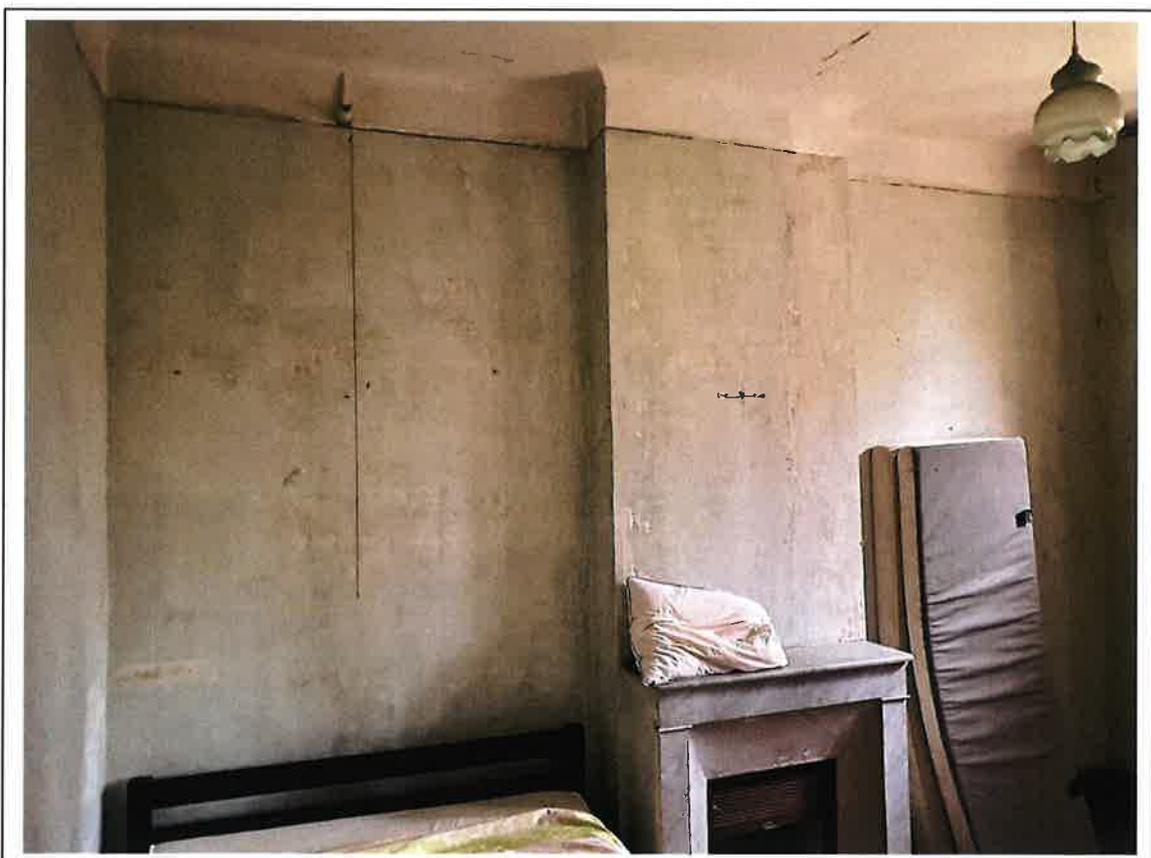
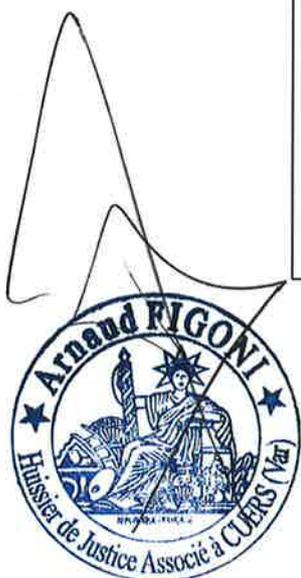
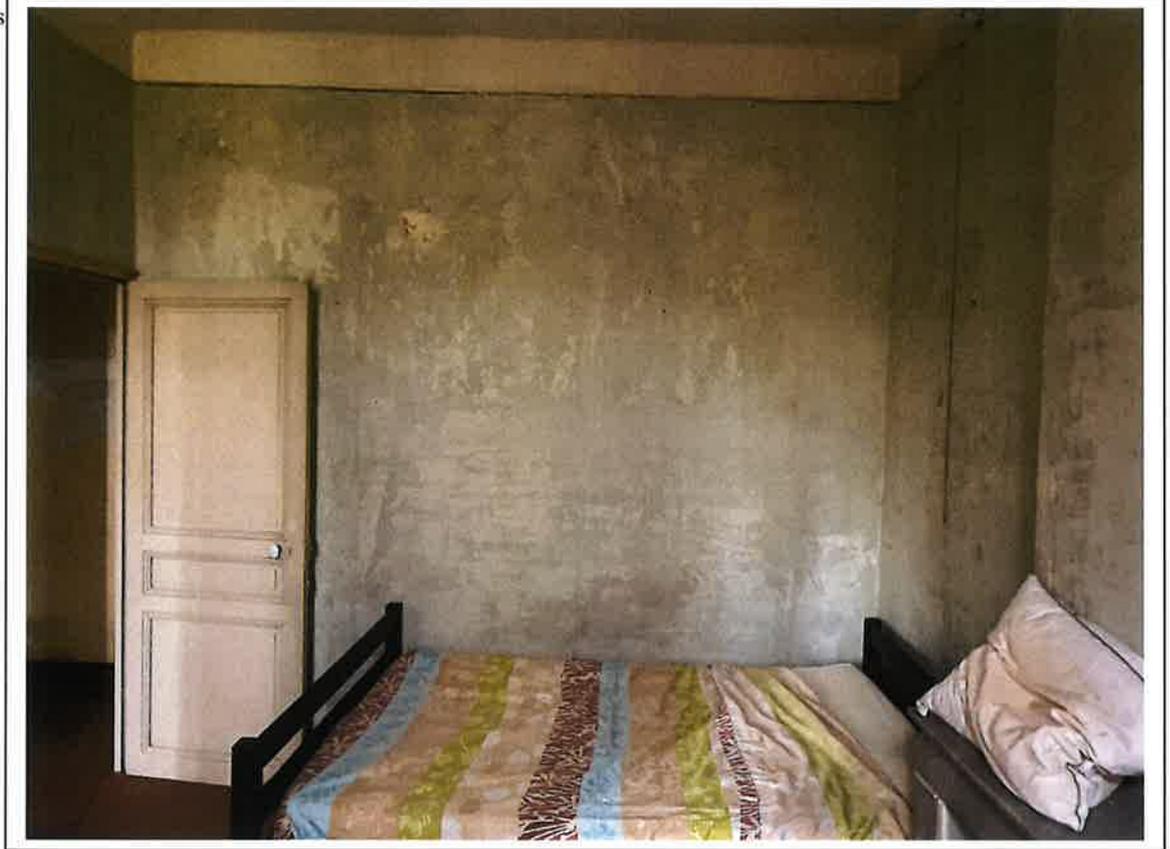
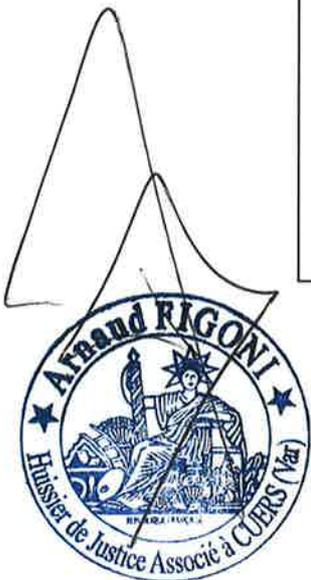
Chambre 3

Les murs sont décrouvés et le plafond est parcouru de nombreuses fissures.

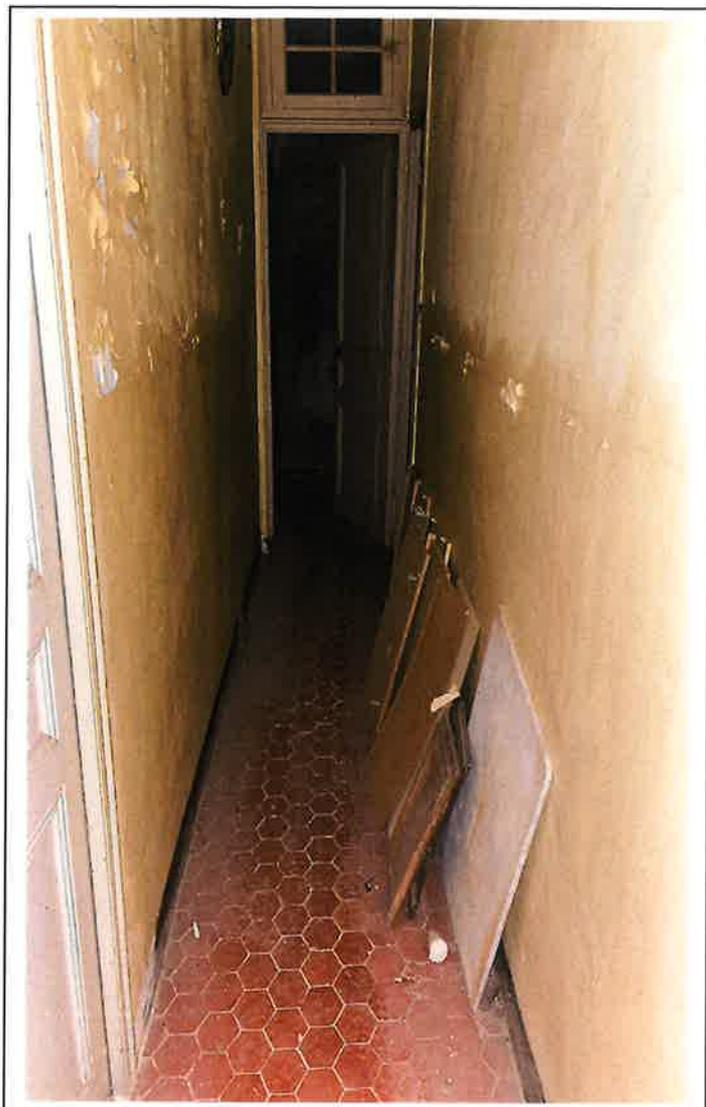
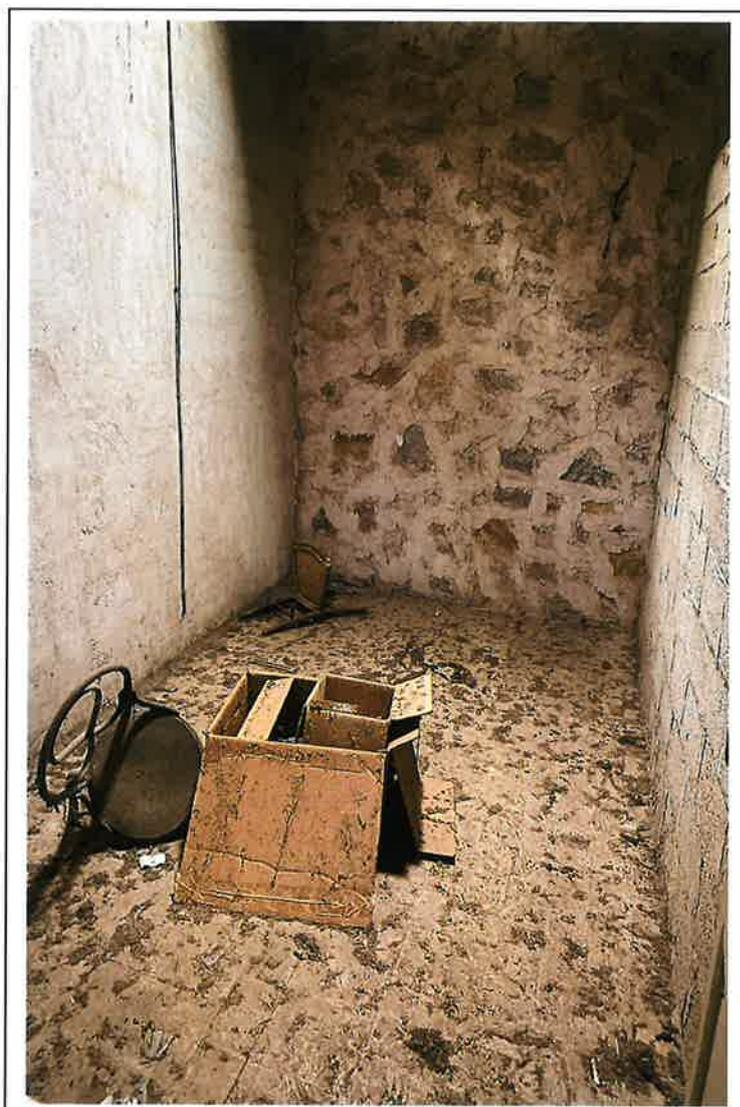
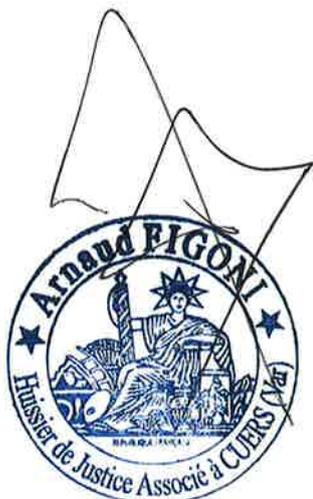
Dégagements – remises

Côté Est de l'étage, un dégagement distribue deux remises à l'aspect vétuste et à l'état brut.

Ces pièces ne disposent pas de faux plafond et sont garnis d'effets mobiliers cassés.

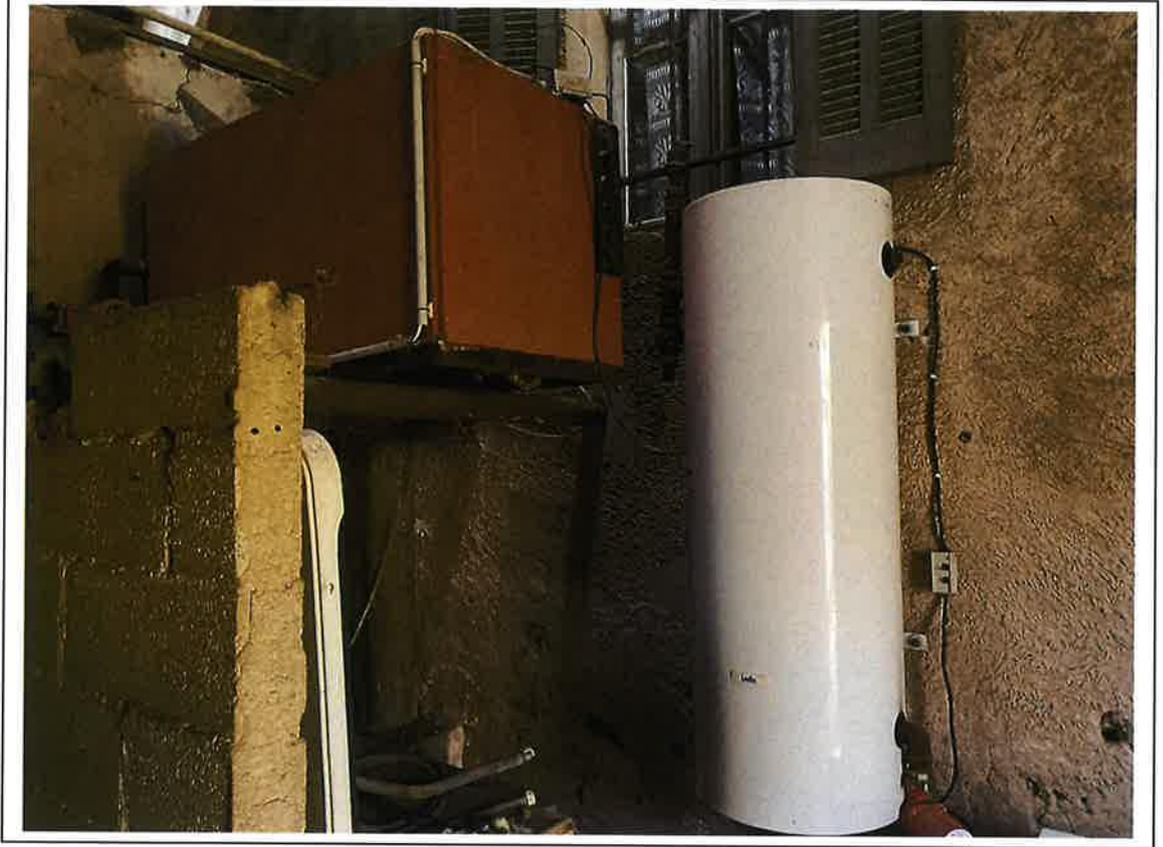
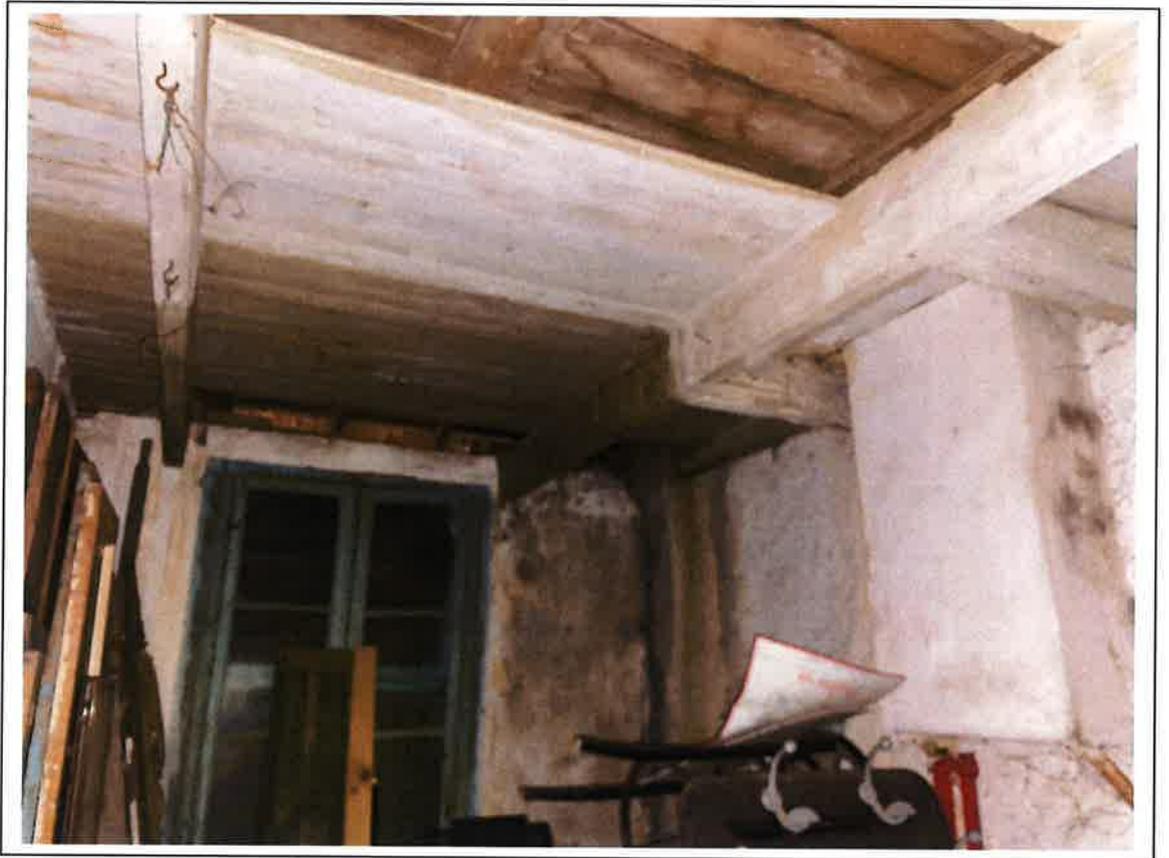
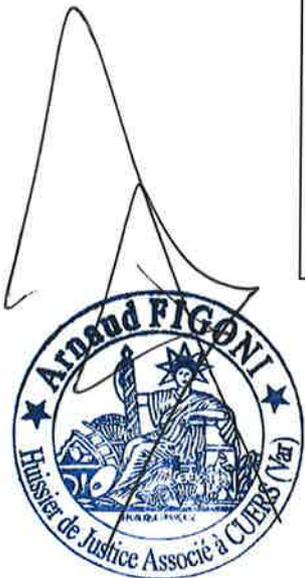
Vestiaires

Ces deux pièces sont à l'état de délabrement, installations sanitaires sont hors d'état de fonctionnement.

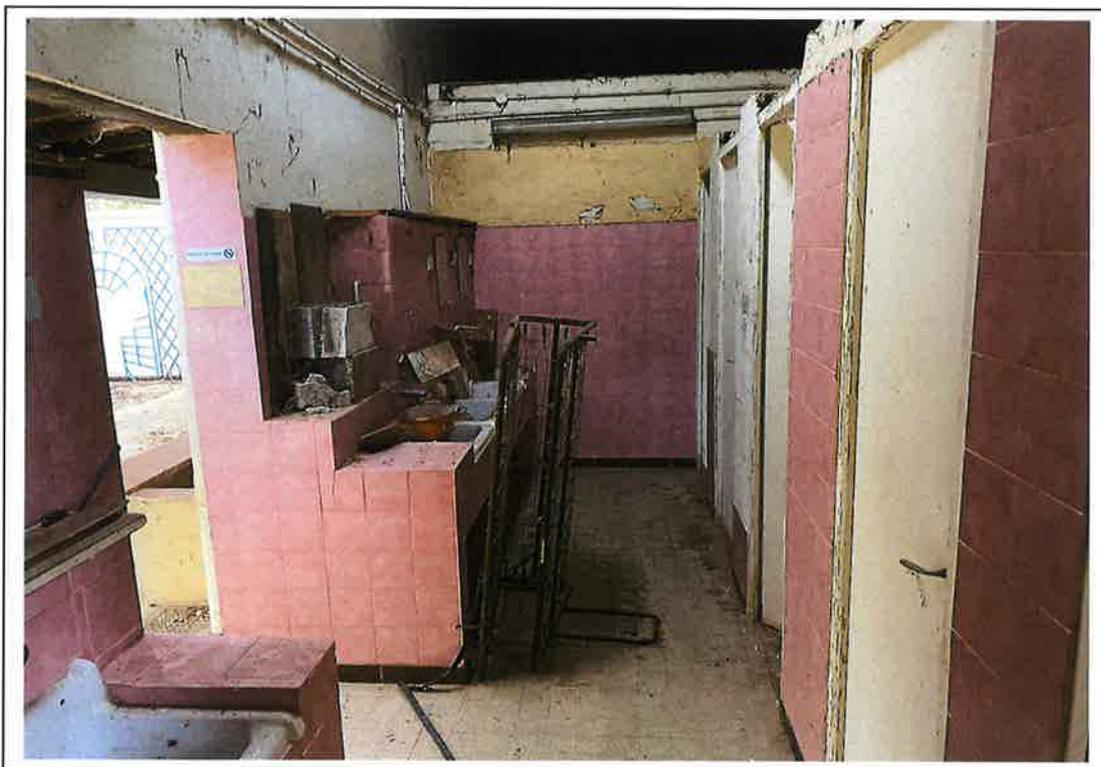
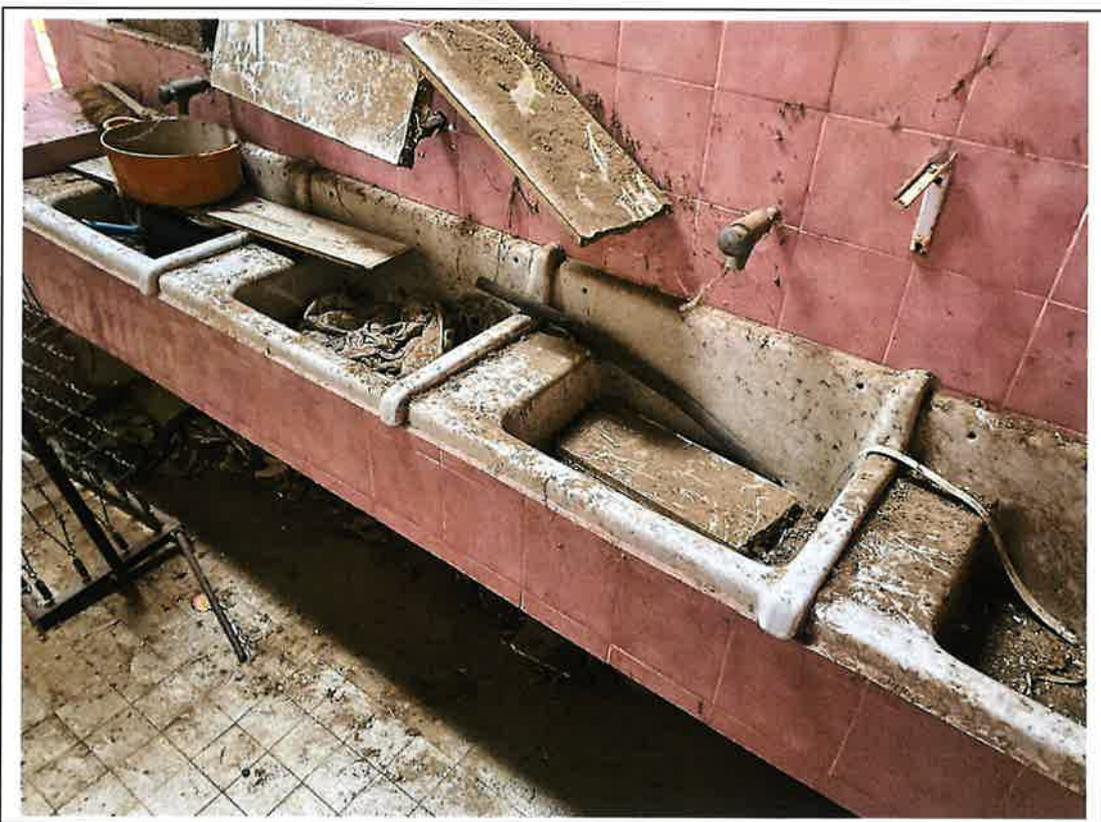
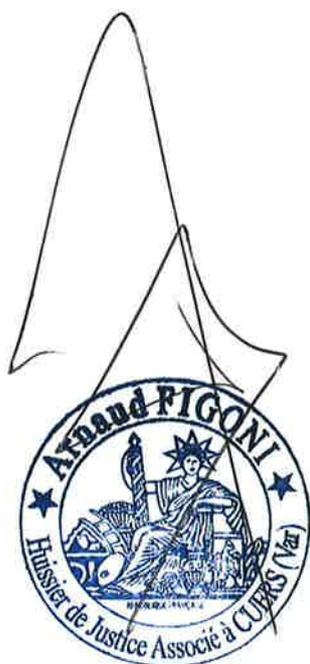
A l'extérieur, côté Ouest, je constate un préau agrémenté de lavabos collectifs.
