PROCES-VERBAL
DESCRIPTIF

DATE : 08 août 2024

Sur le territoire de la commune de TOULON dans l'ensemble immobilier sis à TOULON (Var), 57 Avenue François Cuzin, élevé de six étages sur rez-de-chaussée, figurant au cadastre de ladite ville sous la section CI numéro 157, Lieudit « 17 Avenue François Cuzin » pour une contenance cadastrale de 2 ares 60 centiares, le lot de copropriété numéro 4, à savoir :

- **LE LOT NUMERO QUATRE (4)** : un appartement situé au premier étage dudit immeuble A comprenant trois pièces cuisine, salle de bain, entrée et water-closet, et les 64/1040èmes des parties communes.

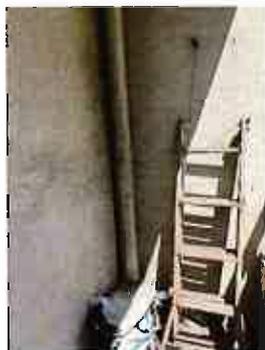
Photo n°1

Date de chaque repérage	Type de repérage	Matériau ou produit	Désignation	Etat de conservation (1)	Mesures obligatoires (2)
08/08/2024	Avant vente	Descante d'eaux pluviales en fibre ciment (photos n°1 et 2) (partie commune de copropriété)	Balcon couvert Sud sur salon	MND	Evaluation périodique

a) contrôler périodiquement que l'état de dégradation des matériaux et produits concernés ne s'aggrave pas et le cas échéant que leur protection demeure en bon état de conservation
