### Objet : 2 rue Garibaldi, TOULON

Affaire R250106 - Compte-rendu N°04

- Résultats des investigations menées dans le cadre du diagnostic des planchers affaissés

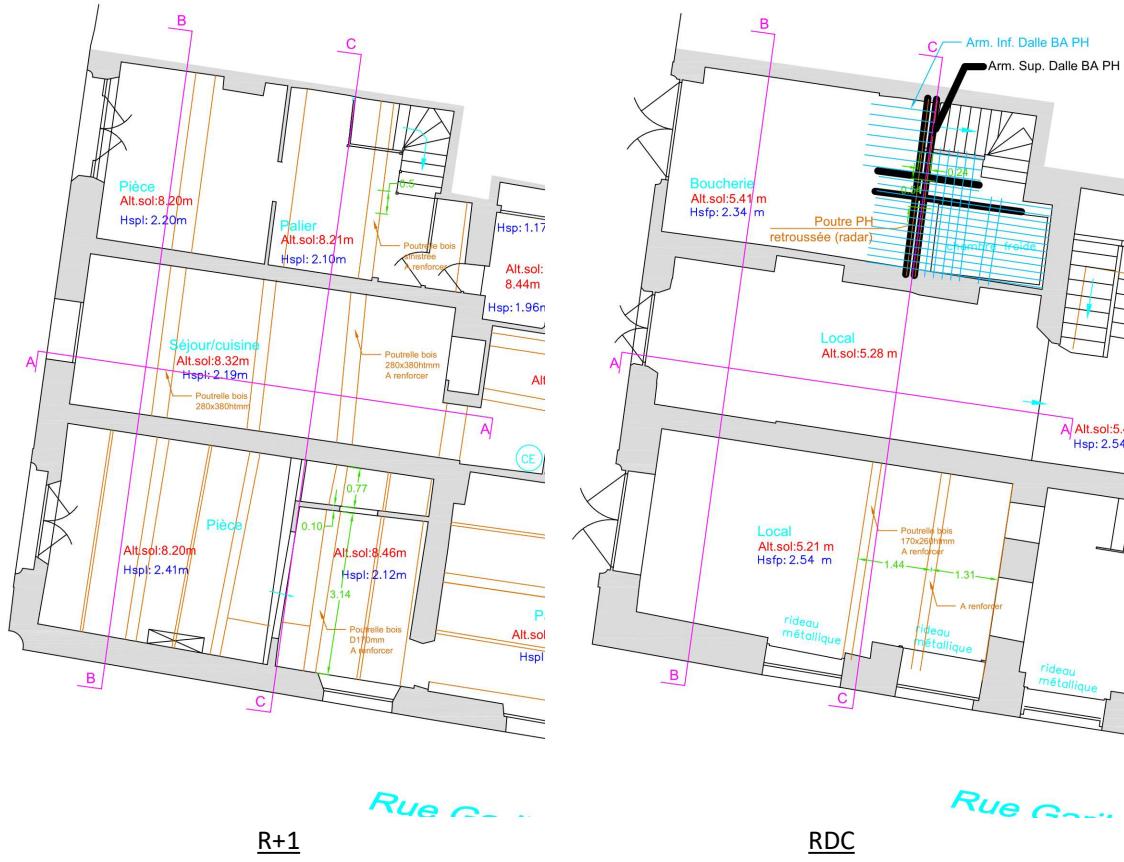
R+2

Les coupes ont révélé que le mur de refend et les cloisons (d'origine ou renforcés) ne sont pas d'aplomb d'un étage à l'autre. Ainsi, l'ensemble des descentes de charges de l'ouvrage est repris par les poutres et poutrelles des plancher.
