## 2 RUE GARIBALDI A TOULON

### MISSION D'EXPERTISE

**Rapport R250106**

12/10/2025

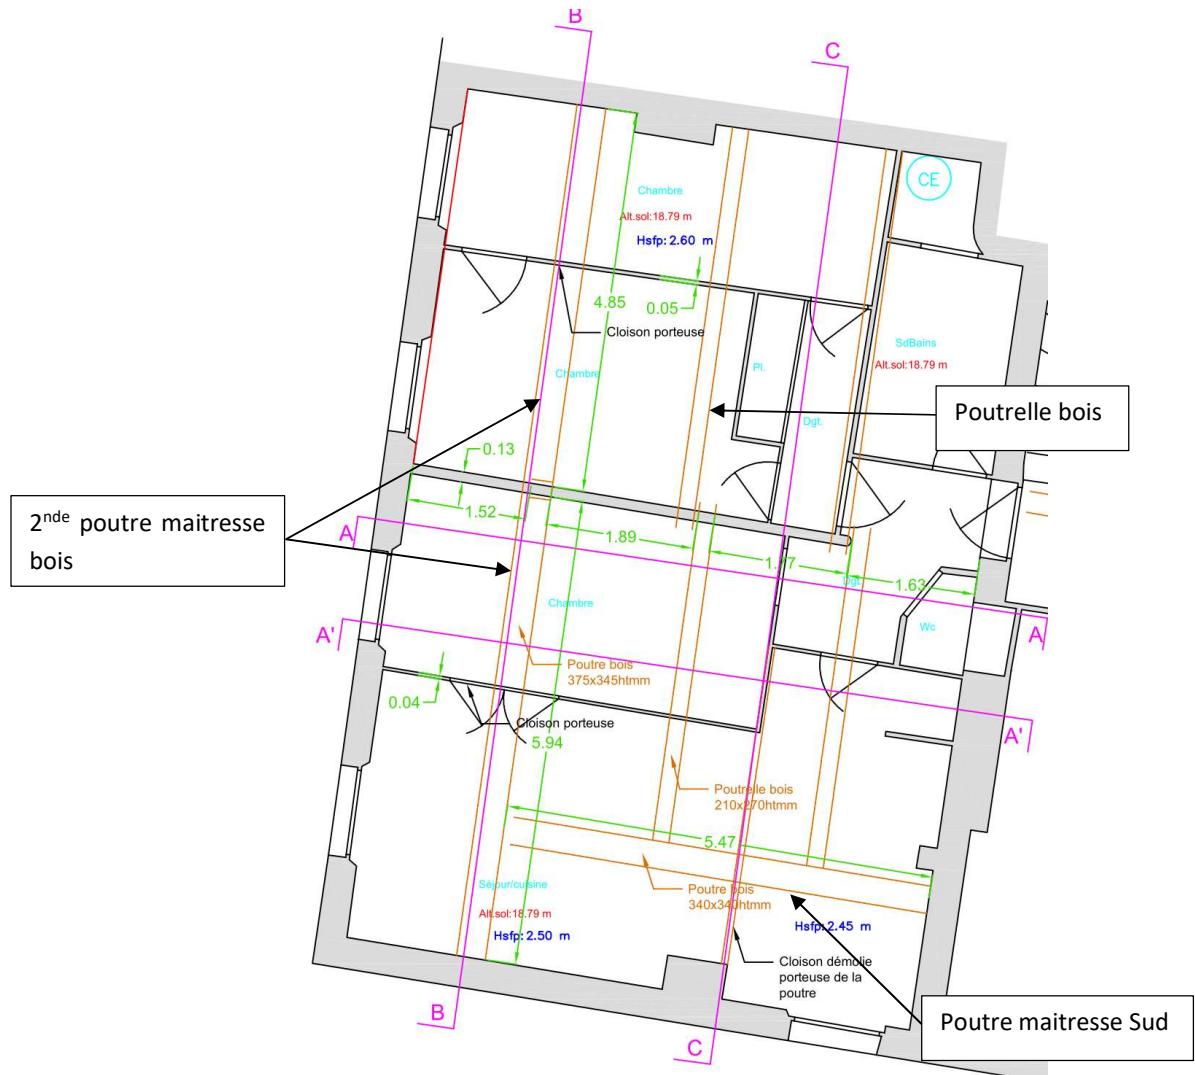
## P.H. DU R+4

Le plancher bas du 5<sup>ème</sup> étage est constitué d'enfustages en bois reposant sur des poutrelles en bois. Ces poutrelles reposent sur les cloisons, le mur de refend et le mur mitoyen du 4<sup>ème</sup> étage, ainsi que sur une poutre maitresse Sud, porteuse de la façade R+5 et de la charpente. Cette poutre maitresse repose sur un mur de refend et une 2<sup>nde</sup> poutre maitresse parallèle aux Cours Lafayette, porteuse du plancher et de la charpente.

La poutre maîtresse Sud présente une fissure longitudinale entre les 2 poutrelles. Cette fissure est due aux entailles dans la poutre maîtresse et à l'insuffisance structurelle des suspentes métalliques.

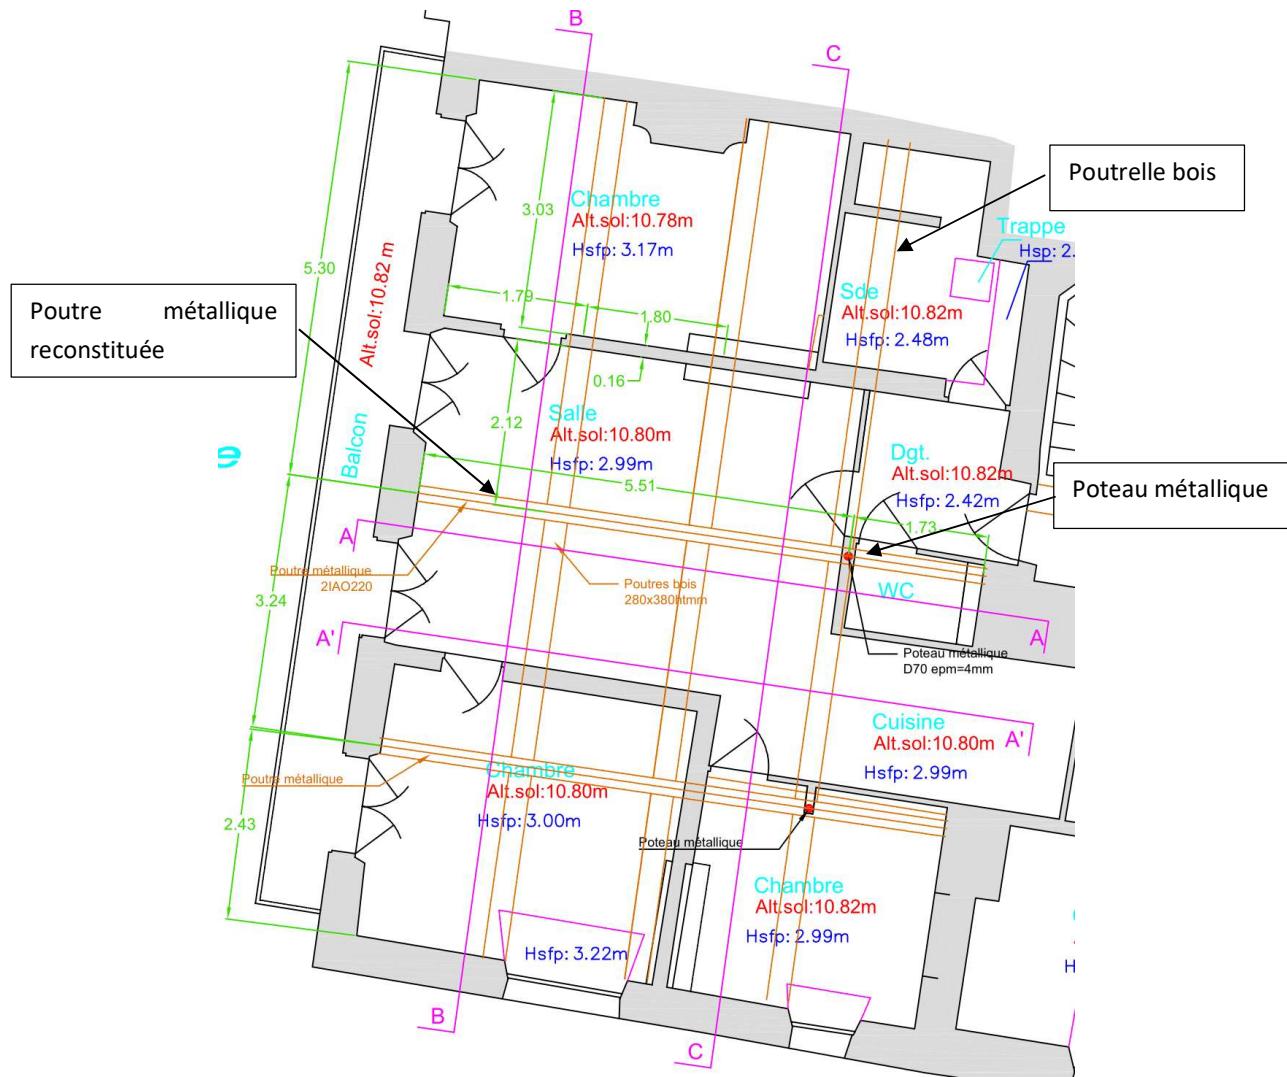
## P.H. DU R+2

Le plancher bas du 3<sup>ème</sup> étage est constitué d'enfustages bois, reposant sur des poutrelles en bois. Ces poutrelles reposent sur le mur mitoyen, la façade Garibaldi et 2 poutres métalliques reconstituées intermédiaires. Ces poutres métalliques reposent quant-à-elles sur la façade Cours Lafayette, sur le mur de refend, et sur 2 poteaux métalliques intermédiaires noyés dans les cloisons.

Des traces d'un mur de refend ont été observées au point de sondage, au droit de la poutre métallique à l'aplomb du mur de refend du 3<sup>ème</sup> étage.

Egalement, des fissures horizontales à tendance oblique ont été observées sur les poutrelles en bois, significatif d'un défaut de portance et également dues à la démolition du mur de refend :

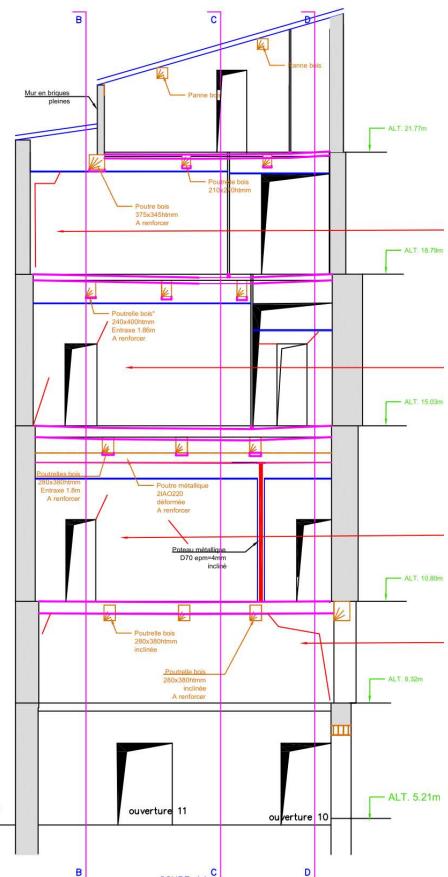
Coupe AA

Les fissures sur le mur de refend des 3<sup>ème</sup> et 4<sup>ème</sup> étages sont dues à la démolition du mur de refend au 2<sup>ème</sup> étage et à l'insuffisance structurelle des structures métalliques de renforts.

Les fissures sur les cloisons et le mur de refend des 1<sup>er</sup> et 2<sup>ème</sup> étage sont dues à une insuffisance structurelle du mur de refend du R+1 ainsi qu'aux ouvertures réalisées dans le mur de refend du RDC.

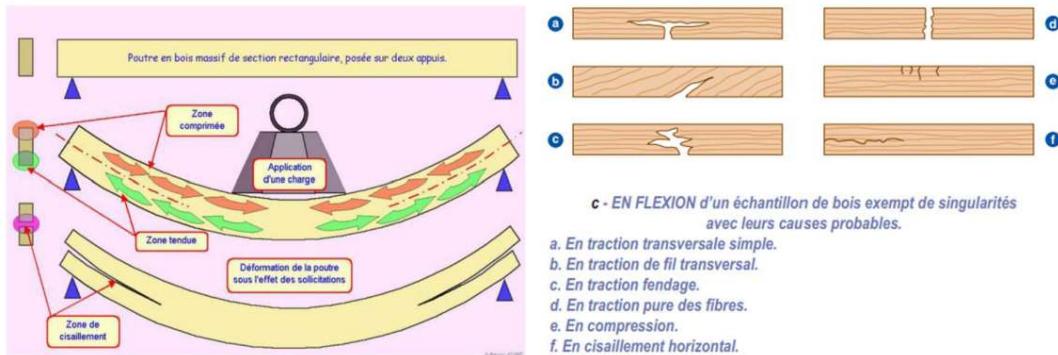
Le matériau bois est un matériaux complexe ; 6 modes de rupture des poutres sont possibles :

Notre diagnostic a été mené après purges ponctuelles des faux-plafonds. Les cas de rupture c et f ont été observé. Afin de visualiser l'intégralité des poutres brutes et de préconiser les renforts adéquats des planchers, nous avons demandé de purger l'ensemble des faux-plafonds ainsi que de décrouter l'ensemble des poutres bois du RDC au R+4.
