DOSSIER DE DIAGNOSTICS TECHNIQUES

Lieudit le BOUDON
83230 BORMES-LES-MIMOSAS

Une propriété agricole composé d'un bâtiment principal élevée d'un étage sur rez-de-chaussée, avec parcelle de terrain. Une bâtisse en ruine avec appenti, une bergerie, une porcherie, une construction en béton complètent le bien.

Mise à jour Etat des surfaces, Mise à jour Constat amiante avant-vente, Mise à jour Etat relatif à la présence de termites, Mise à jour Etat des Risques et Pollutions.

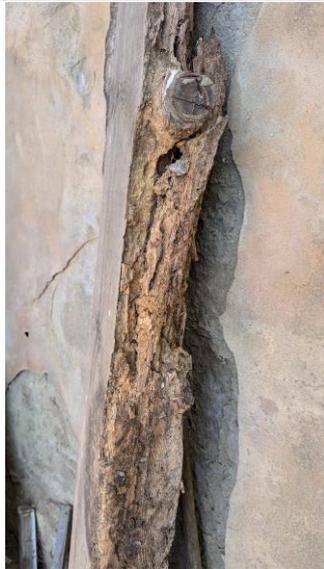
Localisation	Liste des ouvrages, parties d'ouvrages	Observations et constatations diverses	Photos
Général	Bois entreposé	D'autres indices et infestations par des agents de dégradation biologique du bois sont à noter.

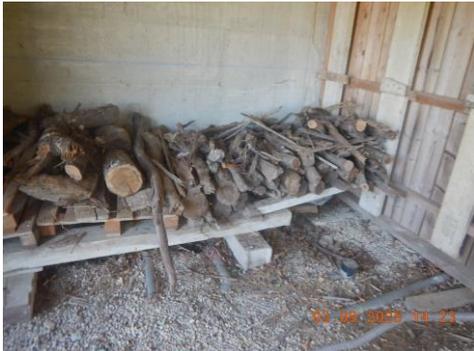
Général	Bois entreposé	Présence de tas de bois entreposé. Ces stockages sont propices à la présence d'agents de dégradation biologiques du bois. A surveiller avec attention, voire à évacuer.

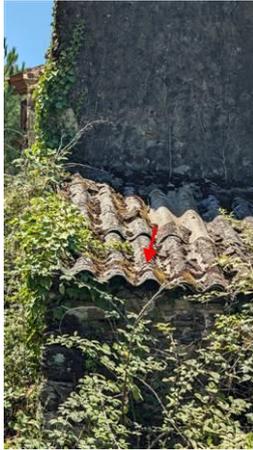
Photo n° PhA001
Localisation : BATISSE EN RUINE - Appenti
Ouvrage : 1 - Couvertures, Toitures, Terrasses et étanchéités - Plaques ondulées et planes
Partie d'ouvrage : Plaques en fibres-ciment (y compris plaques « sous tuiles »)
Description : Plaques en fibres-ciment (y compris plaques « sous tuiles »)
Localisation sur croquis : ZPSO-001

Localisation	Composant de la construction	Partie du composant	Description	Sondage	ZPSO	Localisation sur le croquis	Résultat	Critère de décision	Référence analyse	État de conservation	Recommandation
BATISSE EN RUINE - Appenti	1 - Couvertures, Toitures, Terrasses et étanchéités - Plaques ondulées et planes	Plaques en fibres-ciment (y compris plaques « sous tuiles »)	Plaques en fibres-ciment (y compris plaques « sous tuiles »)	Visuel	ZPSO-001	ZPSO-001	Présence d'amiante	Sur jugement personnel		EP (Z-II-RF)	Matériau dégradé (étendue ponctuelle) Résultat EP Préconisation : Il est recommandé de réaliser une évaluation périodique.
PORCHERIE - Porcherie	1 - Couvertures, Toitures, Terrasses et étanchéités - Plaques ondulées et planes	Plaques en fibres-ciment (y compris plaques « sous tuiles »)	Plaques en fibres-ciment (y compris plaques « sous tuiles »)	Visuel	ZPSO-002	ZPSO-002	Présence d'amiante	Sur jugement personnel		EP (Z-III-RF)	Matériau non dégradé Résultat EP Préconisation : Il est recommandé de réaliser une évaluation périodique.

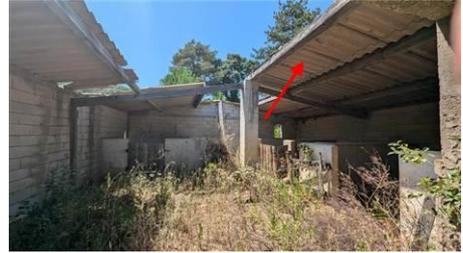
Photo n° PhA002
Localisation : PORCHERIE - Porcherie
Ouvrage : 1 - Couvertures, Toitures, Terrasses et étanchéités - Plaques ondulées et planes
Partie d'ouvrage : Plaques en fibres-ciment (y compris plaques « sous tuiles »)
Description : Plaques en fibres-ciment (y compris plaques « sous tuiles »)
Localisation sur croquis : ZPSO-002

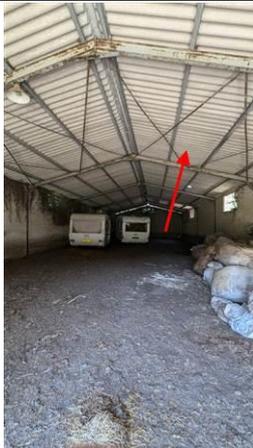
Photo n° PhA003
Localisation : BERGERIE - Bergerie
Ouvrage : 1 - Couvertures, Toitures, Terrasses et étanchéités - Plaques ondulées et planes
Partie d'ouvrage : Plaques en fibres-ciment (y compris plaques « sous tuiles »)
Description : Plaques en fibres-ciment (y compris plaques « sous tuiles »)
Localisation sur croquis : ZPSO-003

BERGERIE - Bergerie	1 - Couvertures, Toitures, Terrasses et étanchéités - Plaques ondulées et planes	Plaques en fibres-ciment (y compris plaques « sous tuiles »)	Plaques en fibres-ciment (y compris plaques « sous tuiles »)	Visuel	ZPSO-003	ZPSO-003	Présence d'amiante	Sur jugement personnel		EP (Z-III-RF)	Matériau non dégradé Résultat EP Préconisation : Il est recommandé de réaliser une évaluation périodique.
